Asbestinventarisattest

Grensstraat 45, 2950 Kapellen

Attestnummer : **20260825-000242.000**
Uitgegeven op : **25.08.2026**
Geldig tot : **Onbeperkt** (tenzij de toestand wijzigt)

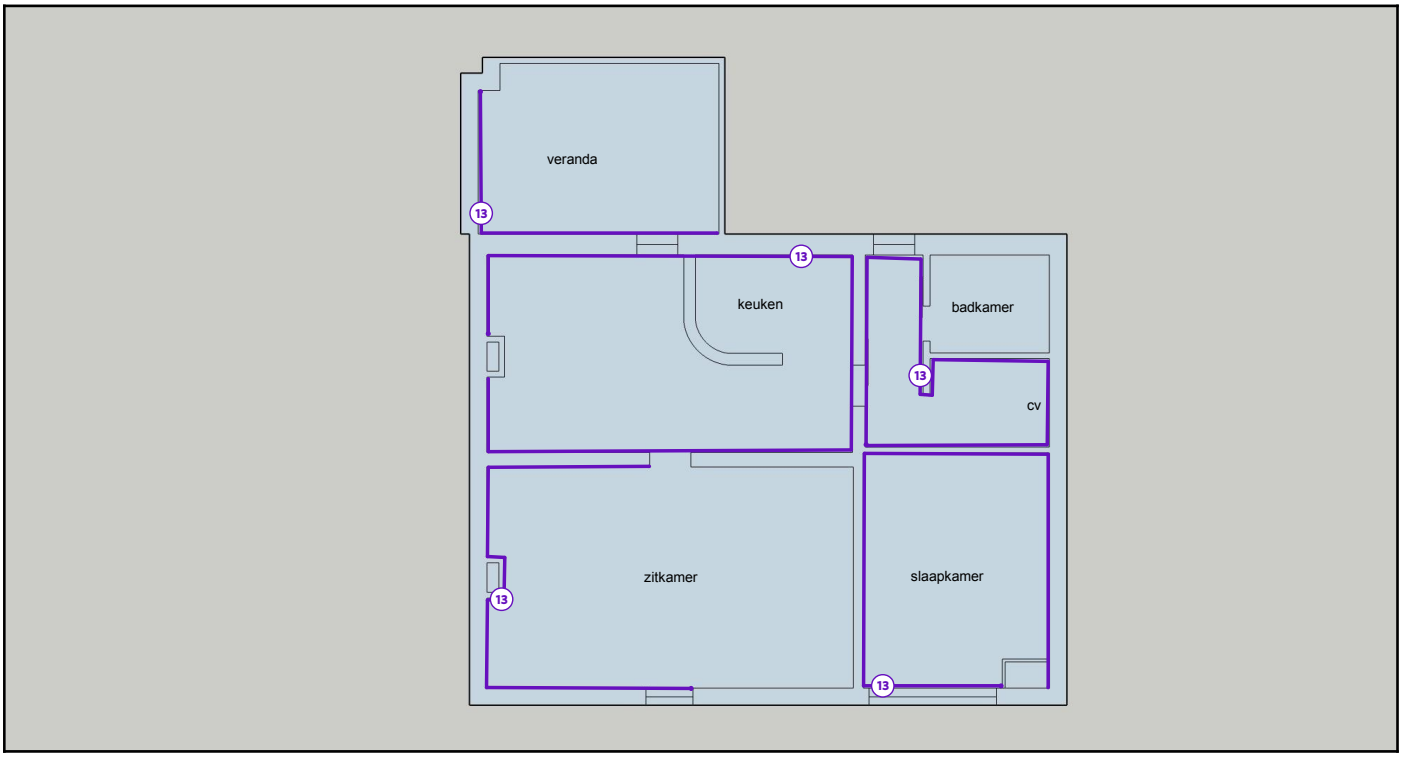
Plan 1.1: gelijkvloers

Beschrijving	Type	Actie
13. voorzetwanden	Advies	-

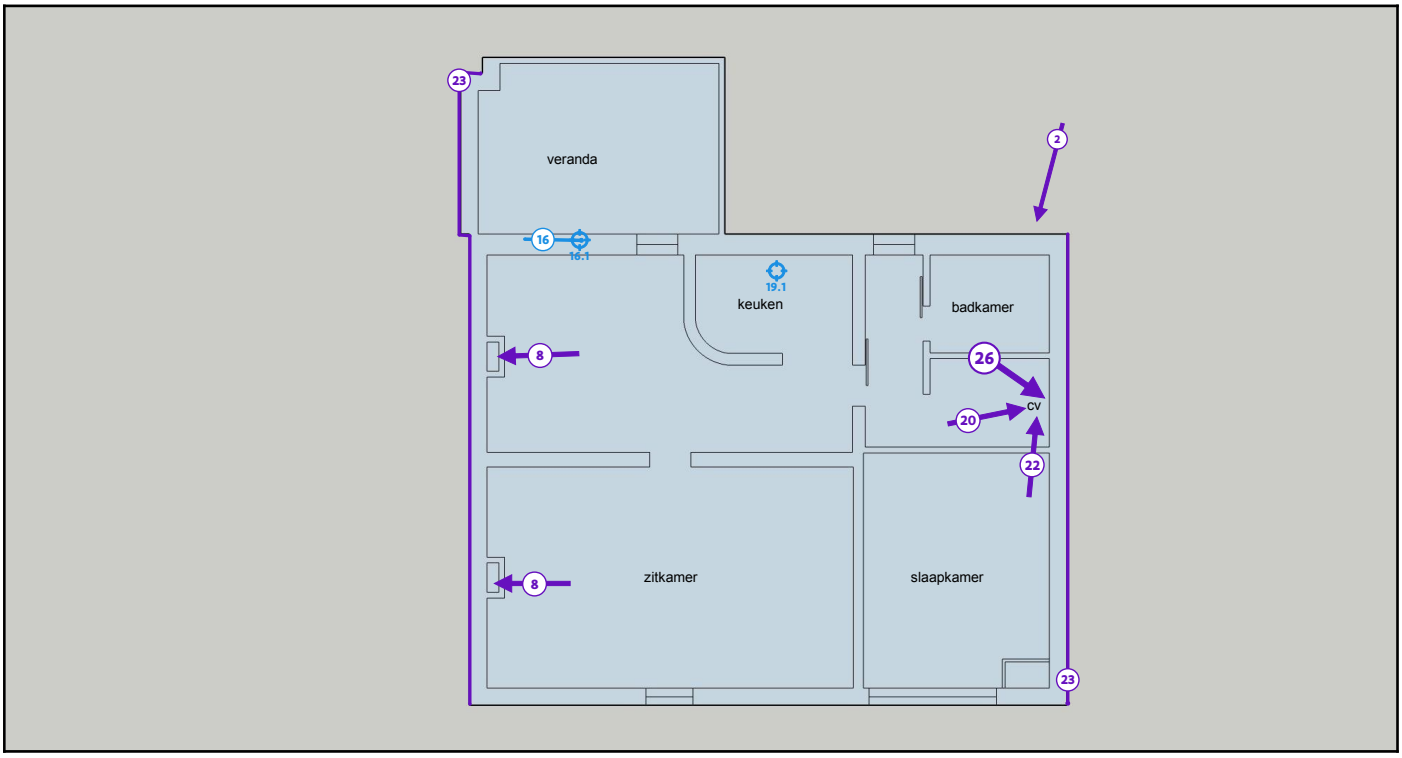
Plan 1.2: gelijkvloers

Beschrijving	Type	Actie
2. regenwaterput	Beperking	-
8. schouwen	Advies	-
16. stopverf	Geen asbest	-
16.1 Code: MM005	Puntmonster	-
19. antidreunfolie	Geen asbest	-
19.1 Code: MM003	Puntmonster	-
20. cv-ketel	Overige ruimte of materiaal	-
22. rookgaskanaal cv	Overige ruimte of materiaal	-
23. crépi	Overige ruimte of materiaal	-
26. leidingisolatie	Overige ruimte of materiaal	-

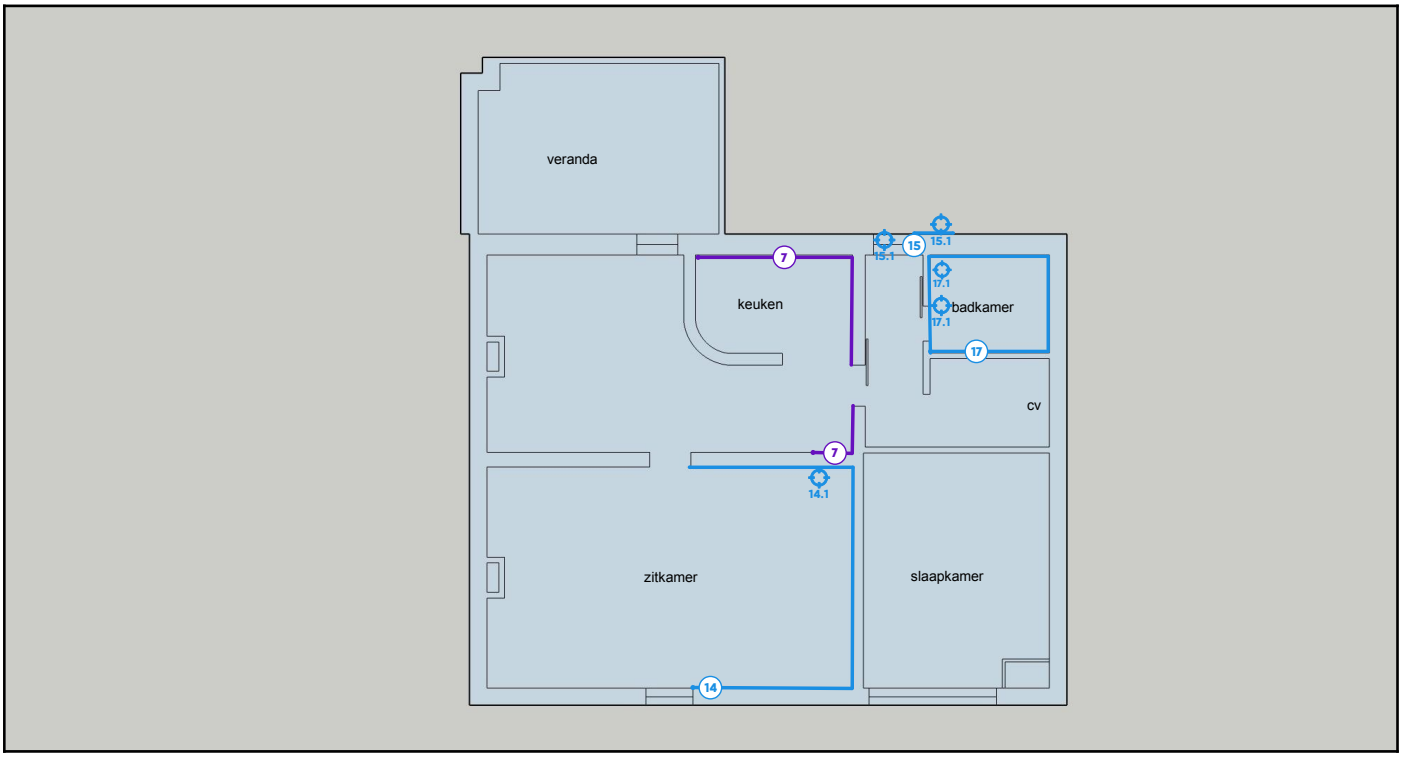
Plan 1.3: gelijkvloers

Beschrijving	Type	Actie
7. lijmlaag wandtegels keuken	Advies	-
14. vezelcementplaten	Geen asbest	-
14.1 Code: MM002	Puntmonster	-
15. cementpleister	Geen asbest	-
15.1 Code: MM006	Mengmonster	-
17. tegellijm badkamer	Geen asbest	-
17.1 Code: MM004	Mengmonster	-

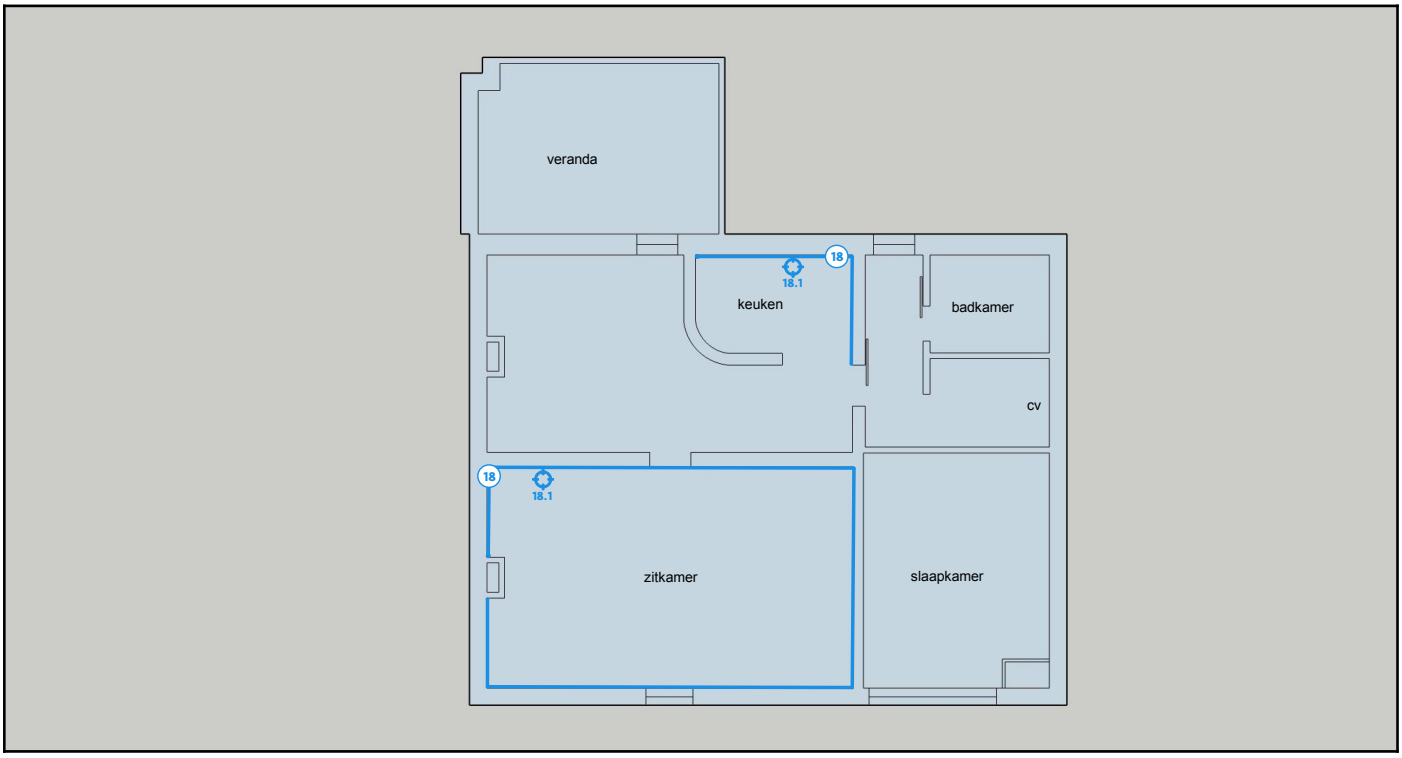
Plan 1.5: gelijkvloers pleister wanden

Beschrijving	Type	Actie
18. pleisterwerk wanden	Geen asbest	-
18.1 Code: MM001	Mengmonster	-

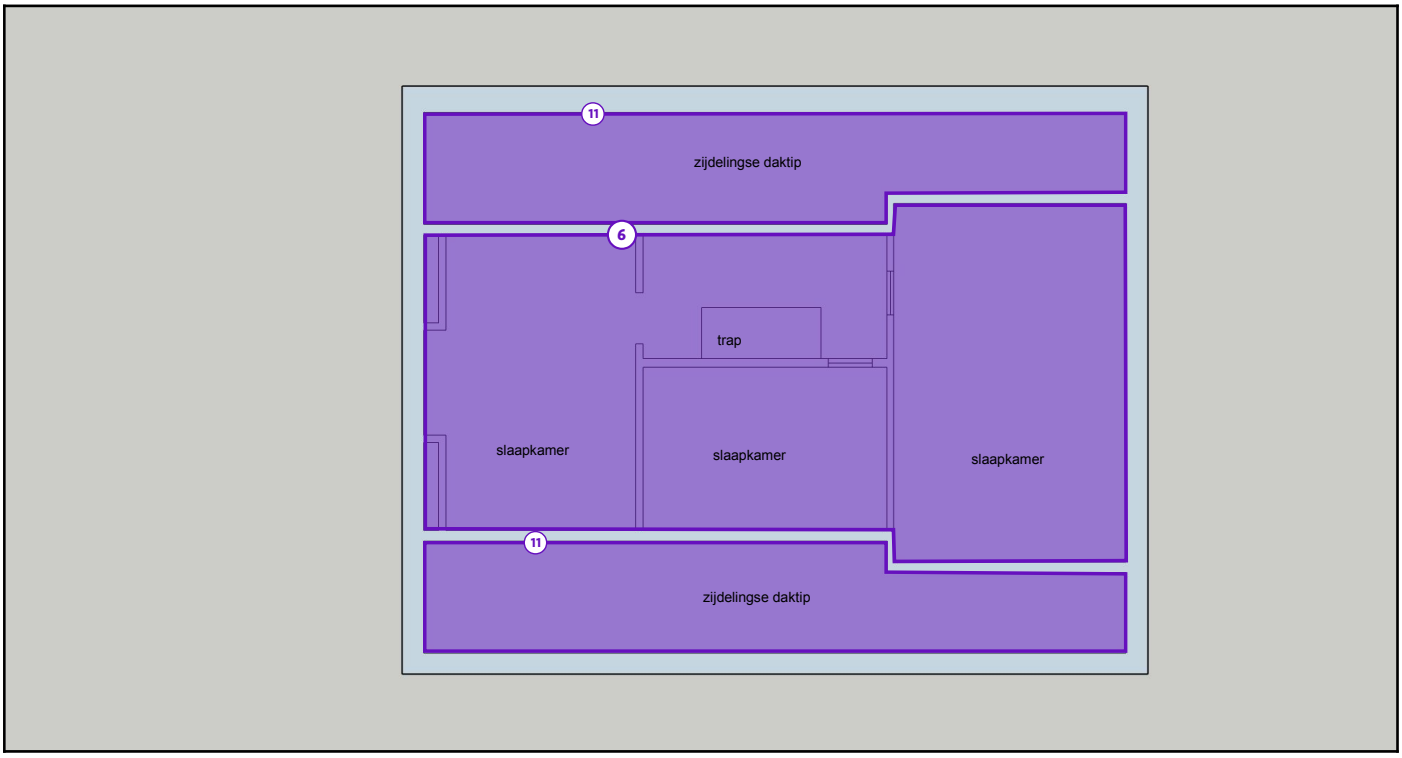
Plan 1.7: 1ste verdieping

Beschrijving	Type	Actie
6. verlaagde plafonds	Advies	-
11. zijdelingse daktip	Advies	-

De zijdelingse daktippen voor- en achteraan zijn niet toegankelijk. De ruimtes hebben tevens een beperkte hoogte lager dan 1,50 meter.

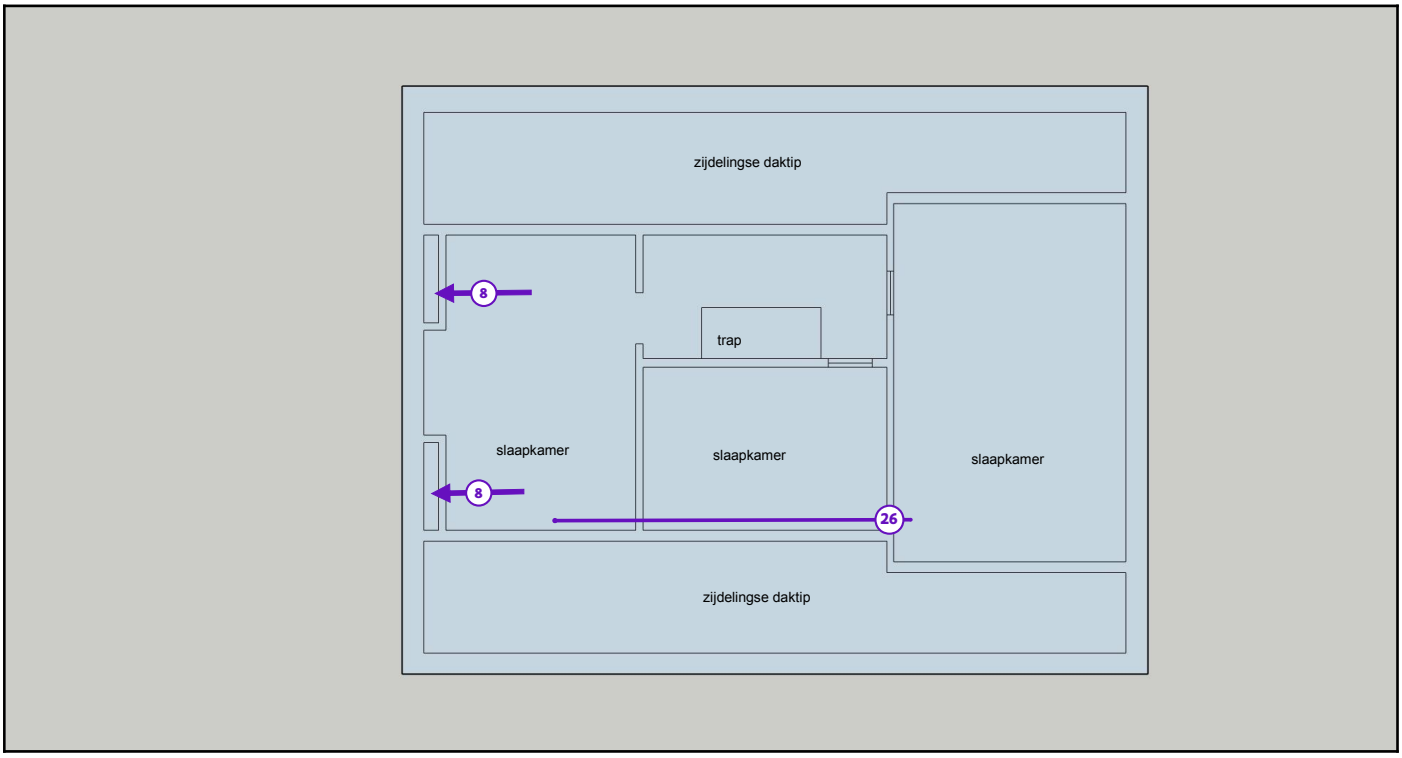
Plan 1.8: 1ste verdieping

Beschrijving	Type	Actie
8. schouwen	Advies	-
26. leidingisolatie	Overige ruimte of materiaal	-

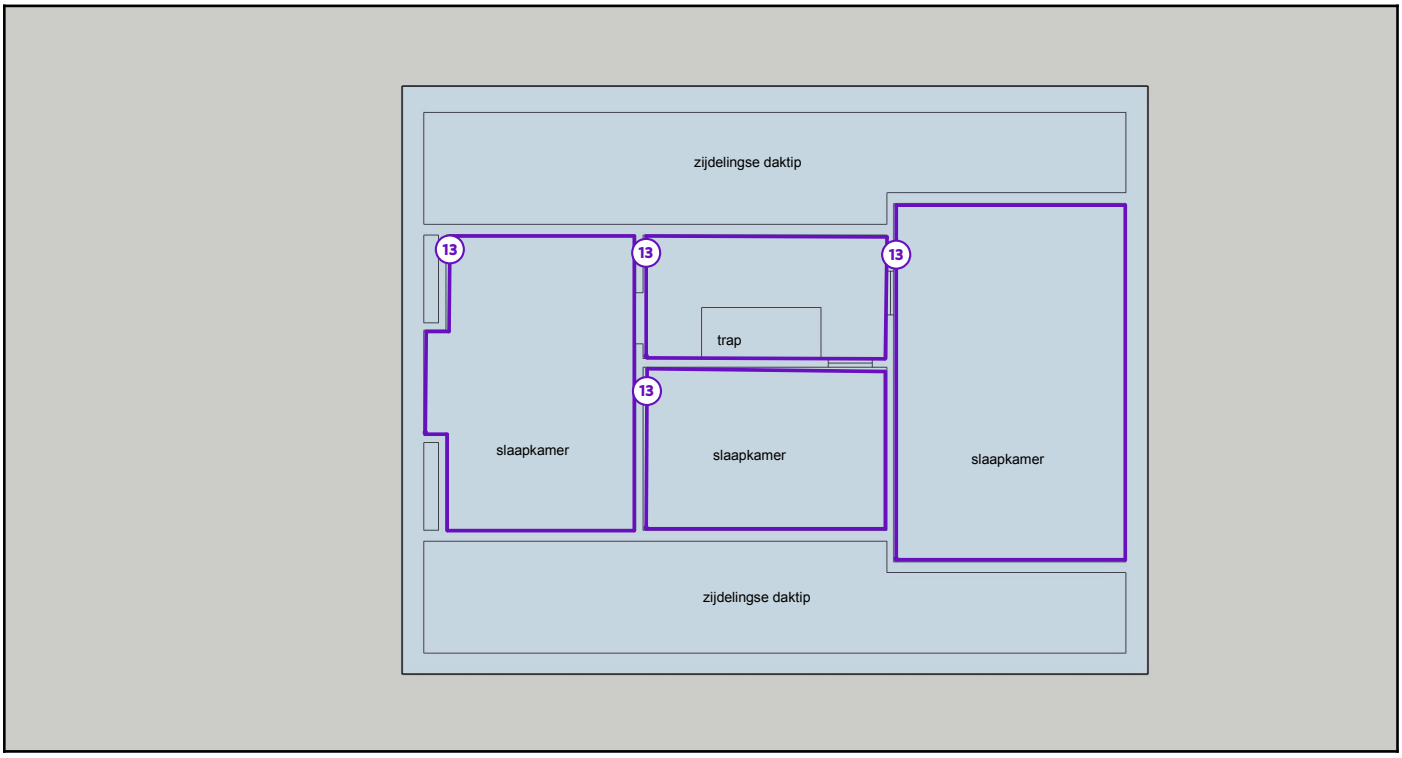
Plan 1.9: 1ste verdieping

Beschrijving	Type	Actie
13. voorzetwanden	Advies	-

Nagenoeg de volledige woning is voorzien van voorzetwanden die de inspectie van achtergelegen materialen verhinderen. Op verschillende plaatsen zijn gipsplaten en/of houten platen vastgesteld. Binnen het kader van het niet-destructief onderzoek werden achtergelegen materialen niet onderzocht.

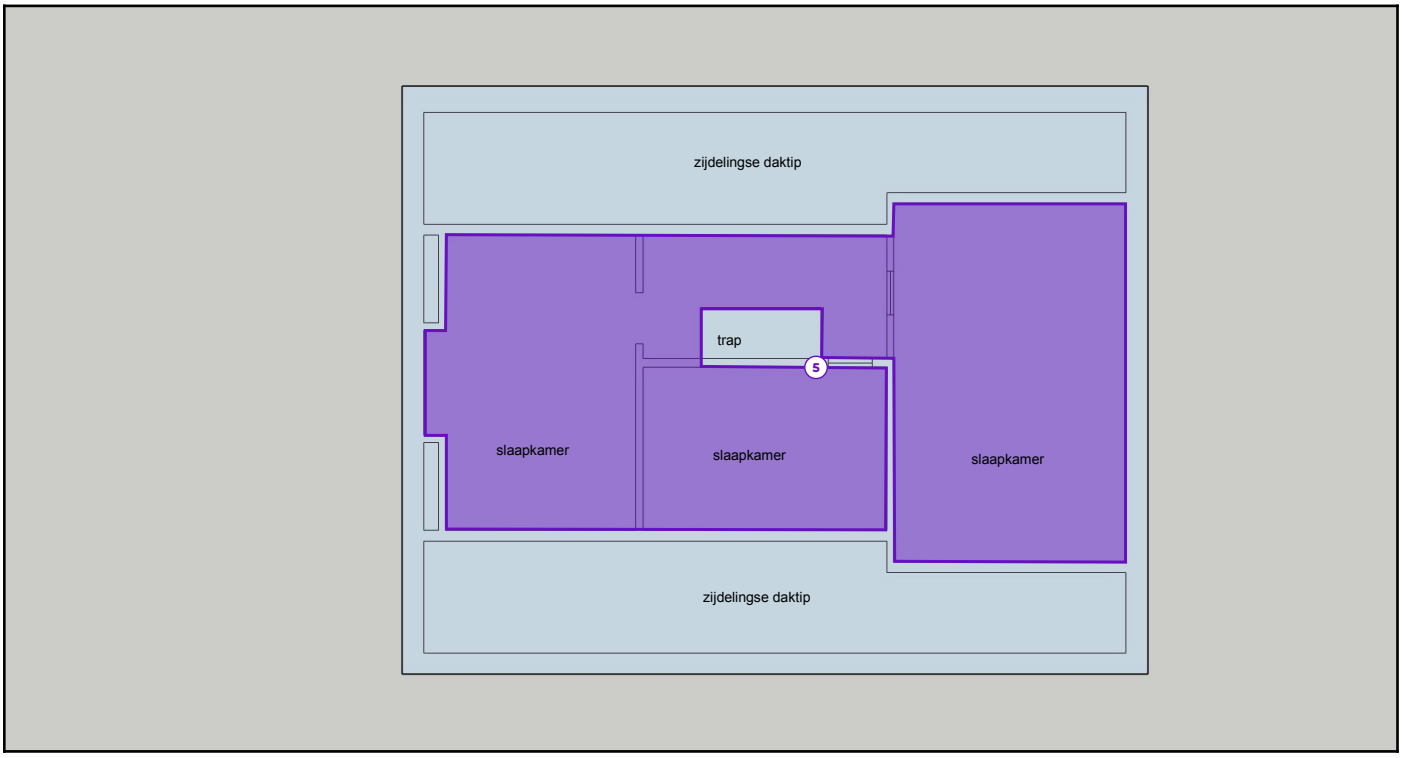
Plan 1.10: 1ste verdieping

Beschrijving	Type	Actie
5. vloerzeil	Advies	-

De waarneembare vloerzeilen zijn niet asbestverdacht. In de rechtse slaapkamer op de verdieping werd een pvc-tegel voorzien op een houten ondervloer. In de andere slaapkamers en in de nachthal op de verdieping werden 2 niet-asbestverdachte vloerzeilen op elkaar geplaatst op een houten vloer. Andere onderliggende lagen zijn niet waarneembaar en werden niet onderzocht.

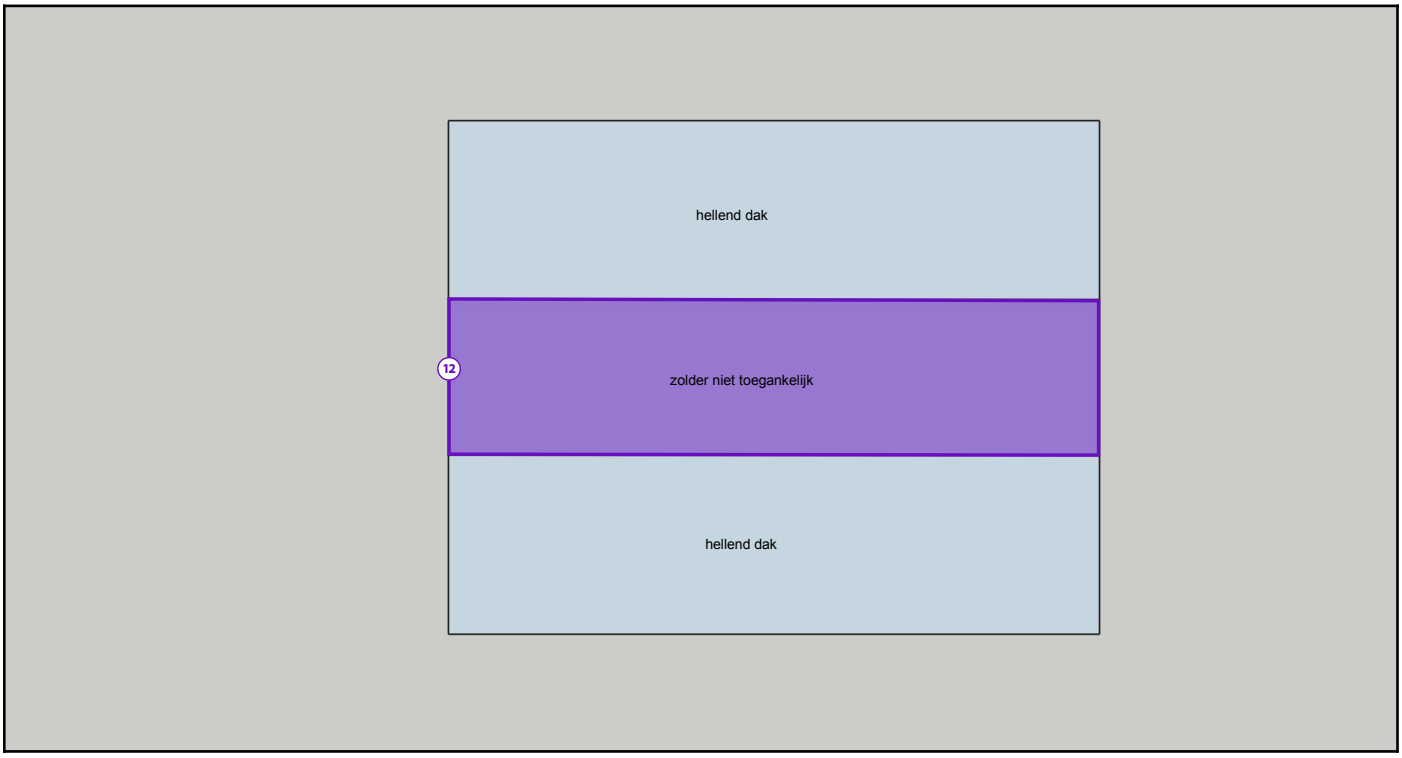
Plan 1.11: zolder

Beschrijving	Type	Actie
12. zoldertip	Advies	-

Er is geen zolderluik aanwezig waardoor de zoldertip onder de nok van het dak niet toegankelijk is.

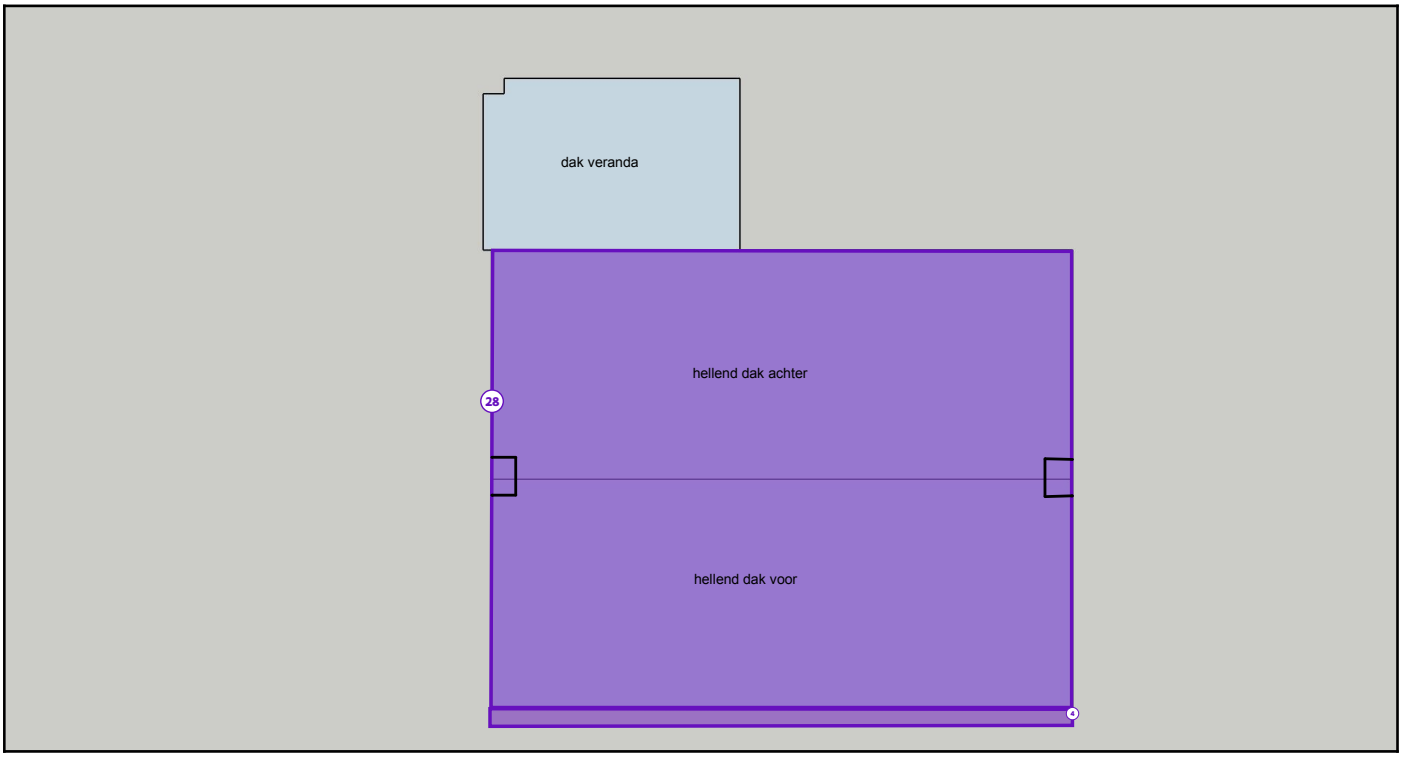
Plan 1.12: dak

Beschrijving	Type	Actie
4. bekleding dakgoot	Advies	-
28. onderdak	Overige ruimte of materiaal	-

Bij de dakwerken in 2011 werd ook de voorste dakgoot vernieuwd en bekleed met Rockpanel (bordeaux).

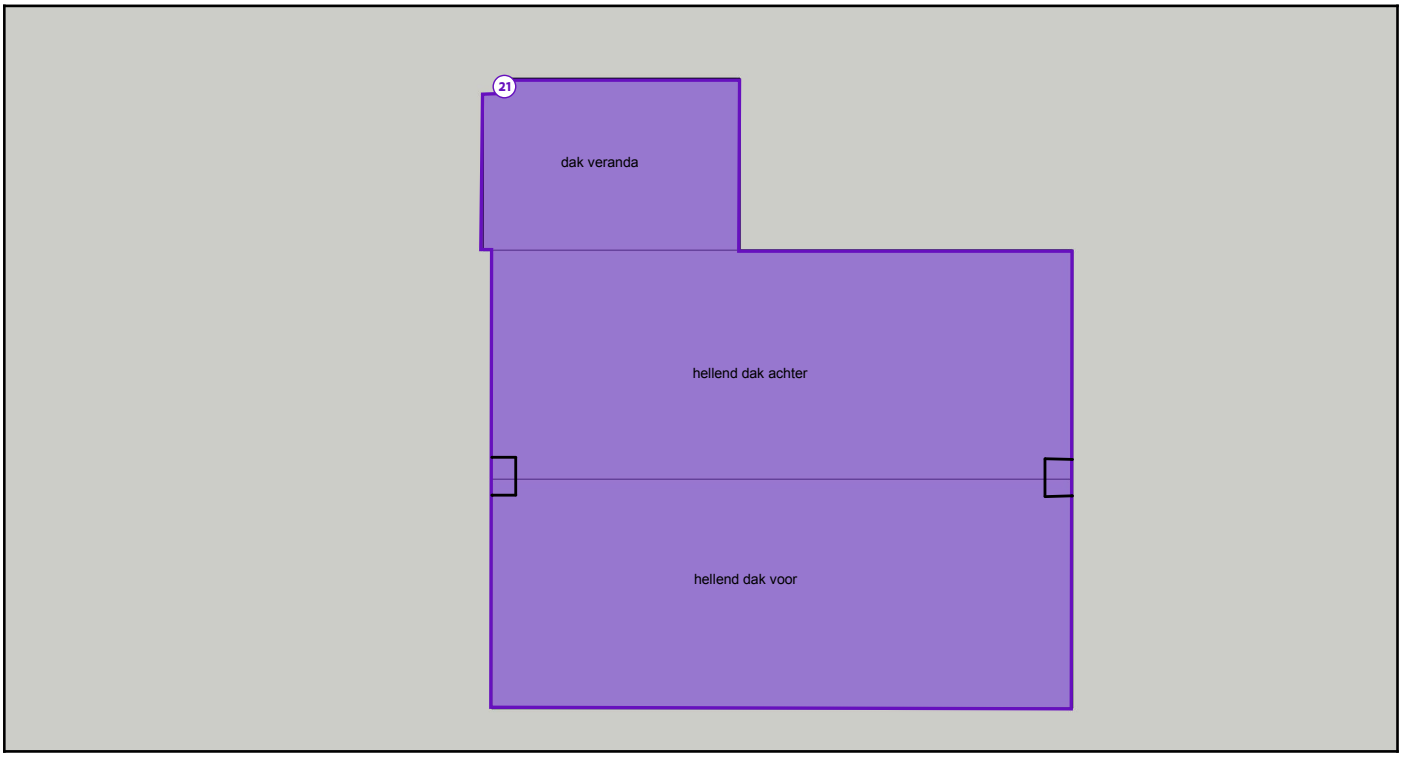
Plan 1.13: dak

Beschrijving	Type	Actie
21. dakbedekking	Overige ruimte of materiaal	-

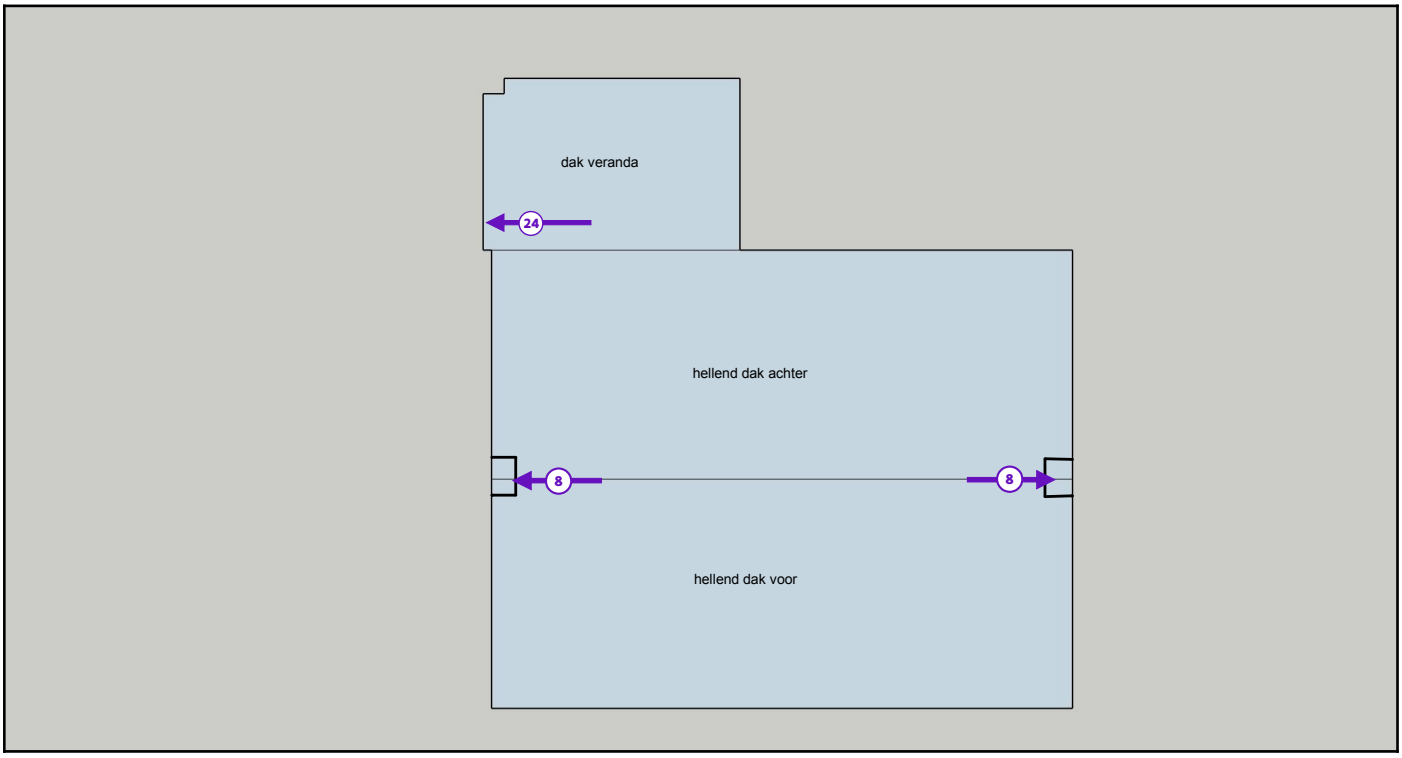
Plan 1.14: dak

Beschrijving	Type	Actie
8. schouwen	Advies	-
24. rookgaskanaal	Overige ruimte of materiaal	-

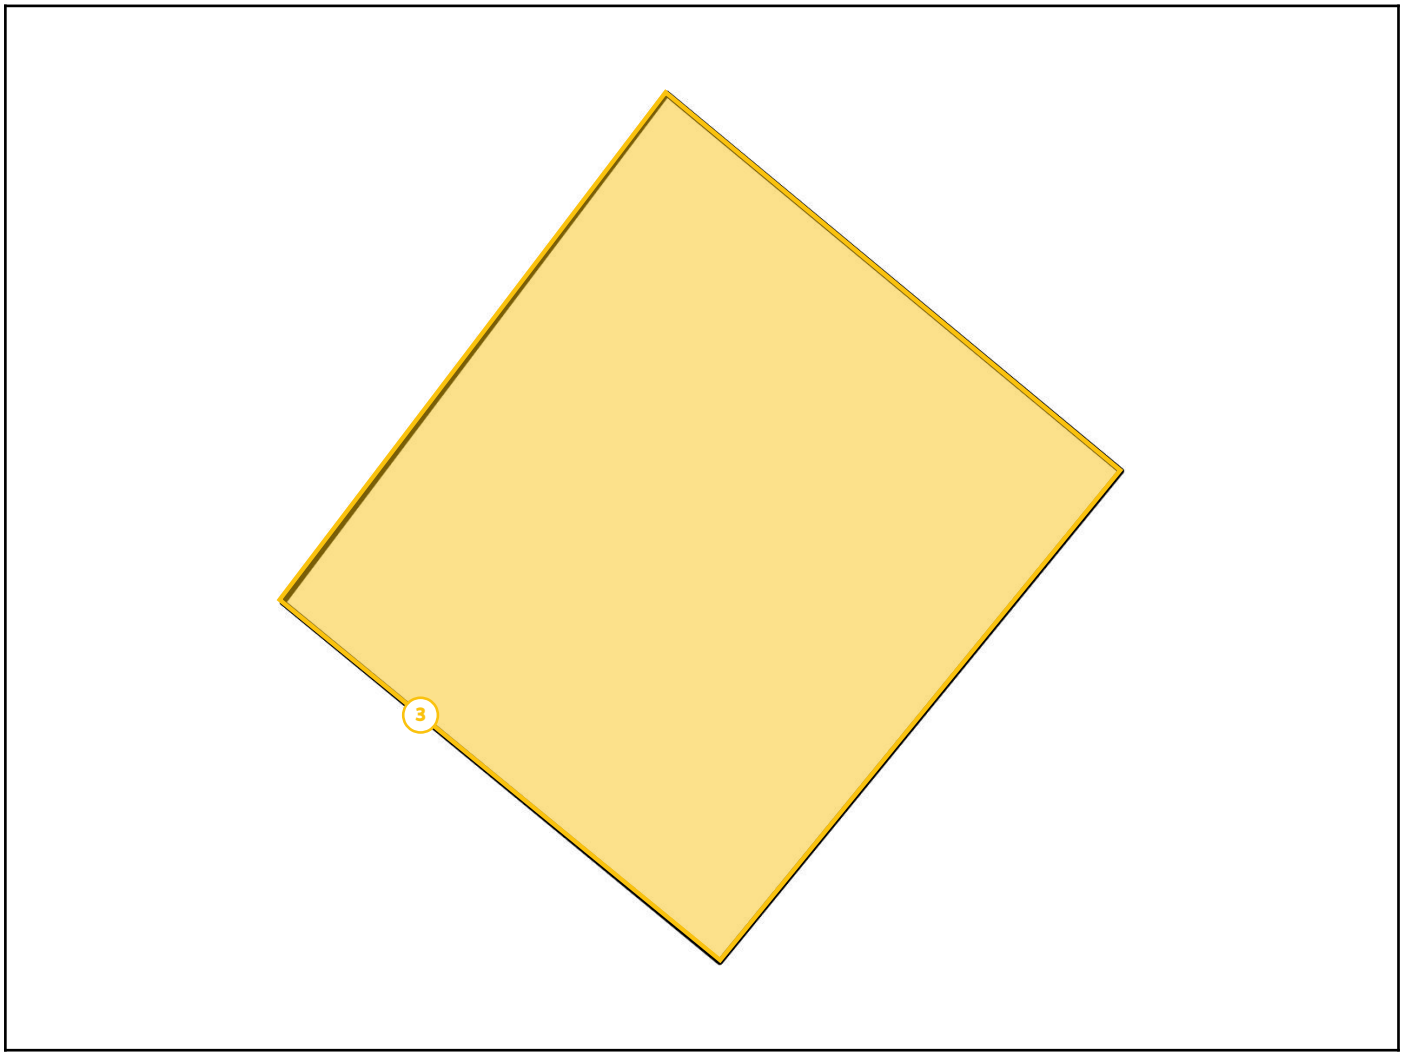
Plan 2.1: tuinhuis

Beschrijving	Type	Actie
3. tuinhuis	Uitsluiting	-

Bouwjaar: 2011

Constructies gebouwd vanaf 2001 moeten niet onderzocht worden

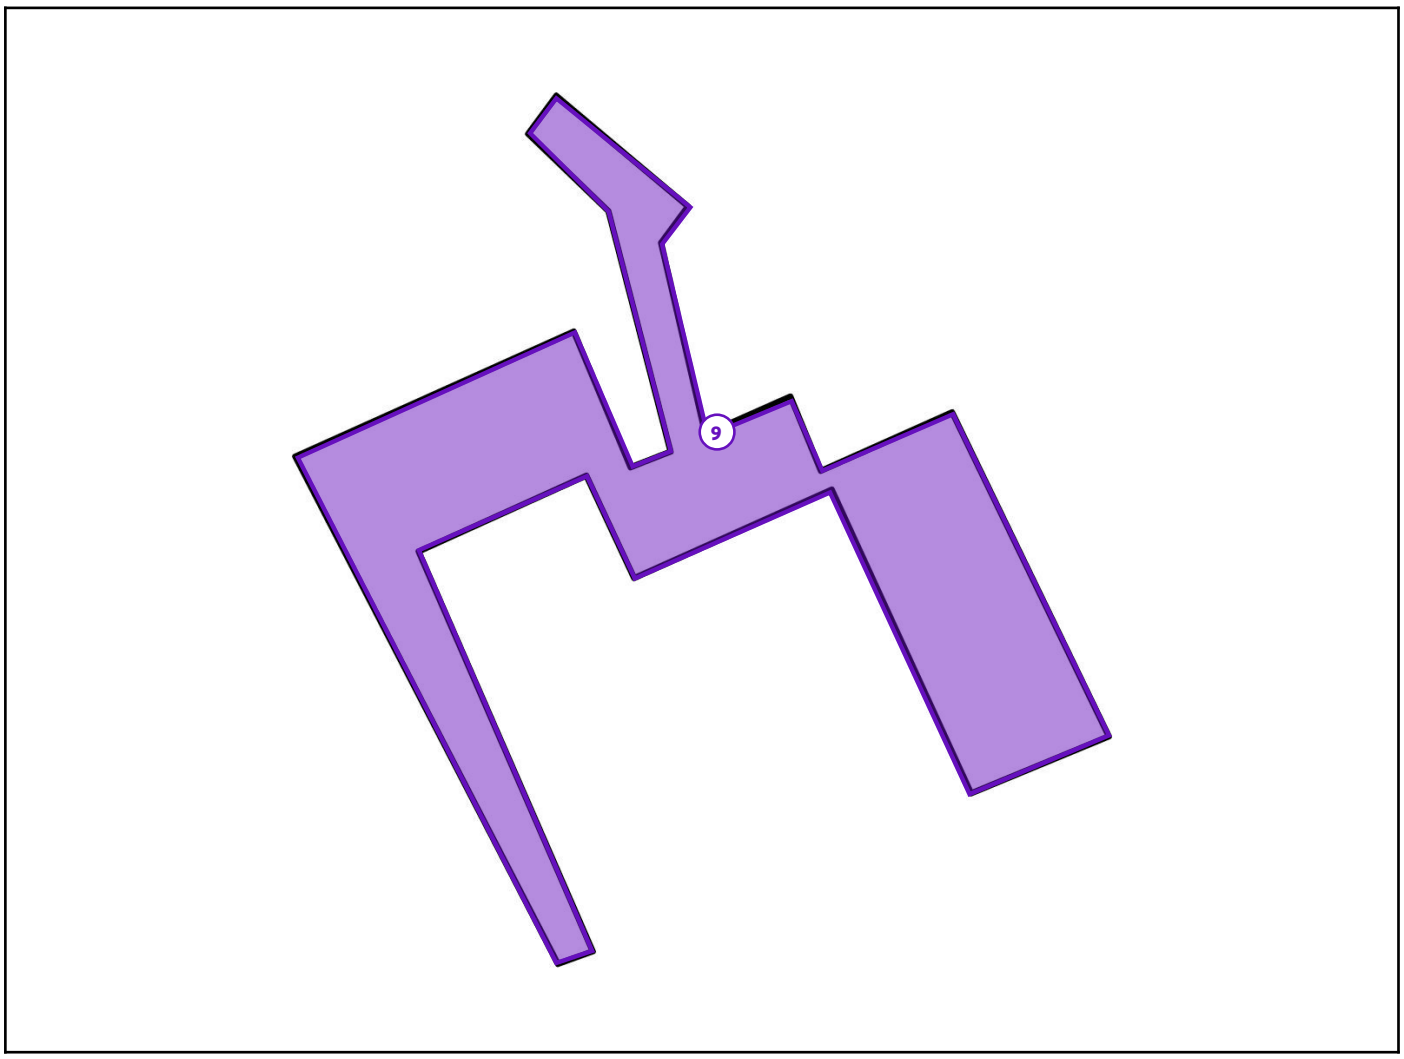
Plan 3.1: verharding

Beschrijving	Type	Actie
9. onderliggende laag verharding	Advies	-

De verharding is grotendeels in betonklinkers, deze is niet asbestverdacht. Onderliggende lagen, zoals bijvoorbeeld steenslag, zijn niet waarneembaar en werden binnen het kader van het niet-destructief onderzoek niet onderzocht.

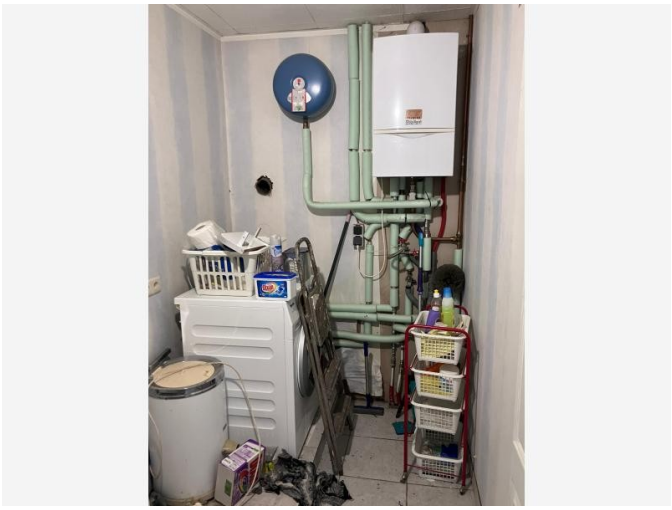
Beschrijving	Notitie	Terug te vinden op plannen
Fiche 20: cv-ketel	Het bouwjaar van de cv-ketel is 2008 waardoor kan worden aangenomen dat deze geen asbesthoudende toepassingen bevat.	Plan 1.2: gelijkvloers
Fiche 21: dakbedekking	De dakbedekking is niet asbestverdacht. De woning is voorzien van een pannendak, de veranda is voorzien van polycarbonaatplaten.	Plan 1.13: dak
Fiche 22: rookgaskanaal cv	Het waarneembaar rookgaskanaal van de cv-ketel is niet asbestverdacht.	Plan 1.2: gelijkvloers
Fiche 23: crépi	De 2 zijgevels werden in 2014 afgewerkt met crépi. Aan de rechtse zijgevel werd de crépi rechtstreeks op de buitenmuur voorzien. Aan de linkse zijgevel werd de crépi, ter hoogte van de hoofdbouw, geplaatst op een voorzetwand.	Plan 1.2: gelijkvloers
Fiche 24: rookgaskanaal	Het waarneembaar rookgaskanaal boven de veranda is niet asbestverdacht.	Plan 1.14: dak
Fiche 25: afdichtingslaag buitenschrijnwerk	Het buitenschrijnwerk werd deels vernieuwd in 2008 en deels in 2014. De afdichtingslaag van het buitenschrijnwerk is niet asbestverdacht.	-

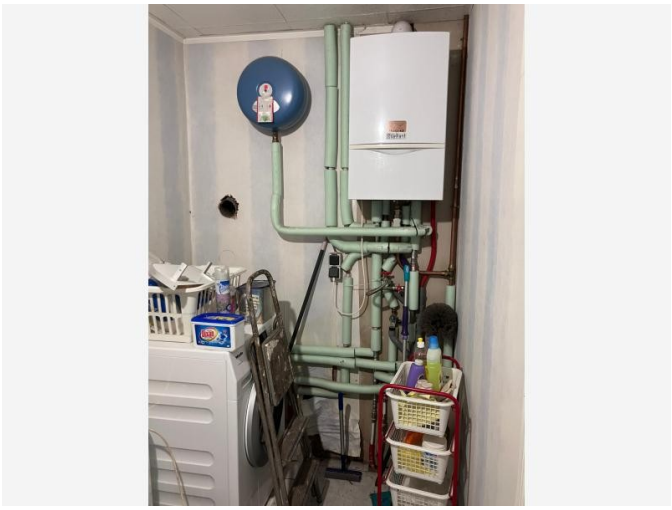
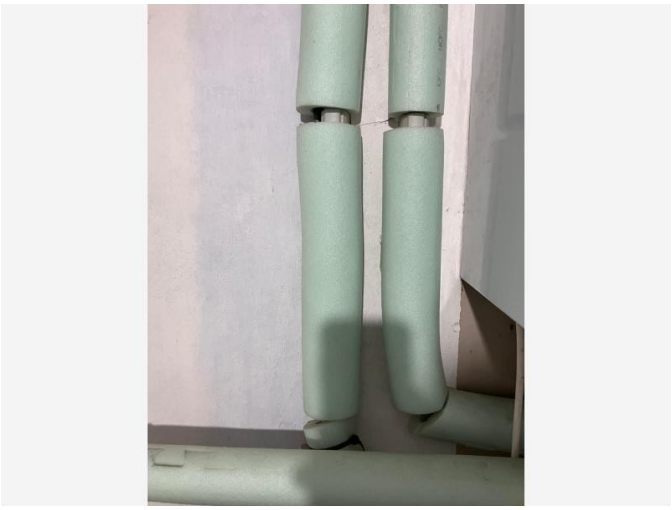
Fiche 26: leidingisolatie	De waarneembare PE-leidingisolatie is niet asbestverdacht. Deze werd vastgesteld in de cv-ruimte alsook in de slaapkamers op de 1ste verdieping.	Plan 1.2: gelijkvloers Plan 1.8: 1ste verdieping

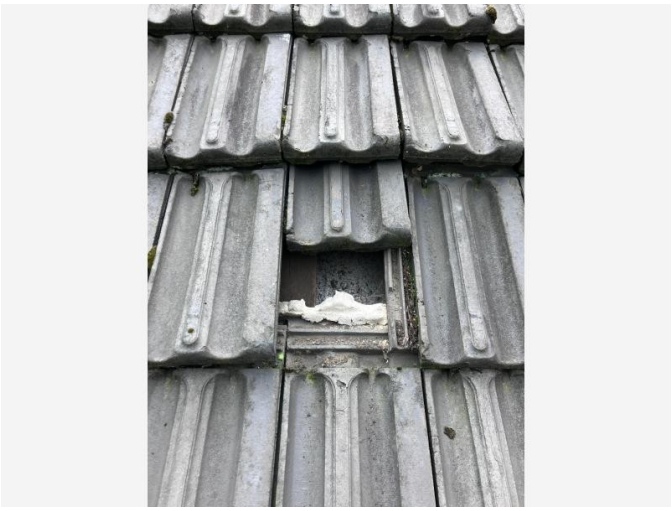
Beschrijving	Notitie	Terug te vinden op plannen
Fiche 27: liftinfrastructuur	Er werd geen liftinfrastructuur vastgesteld in het inspectiegebied.	-
Fiche 28: onderdak	In 2011 werd het hellend dak van de woning voorzien van isolatie. Via de binnenzijde en via de buitenzijde werd geen onderdak vastgesteld.	Plan 1.12: dak
