# Asbestinventarisattest

Putsebaan 38, 2040 Antwerpen

Attestnummer : **20261107-000151.001**
Uitgegeven op : **07.11.2026**
Geldig tot : **07.11.2036**

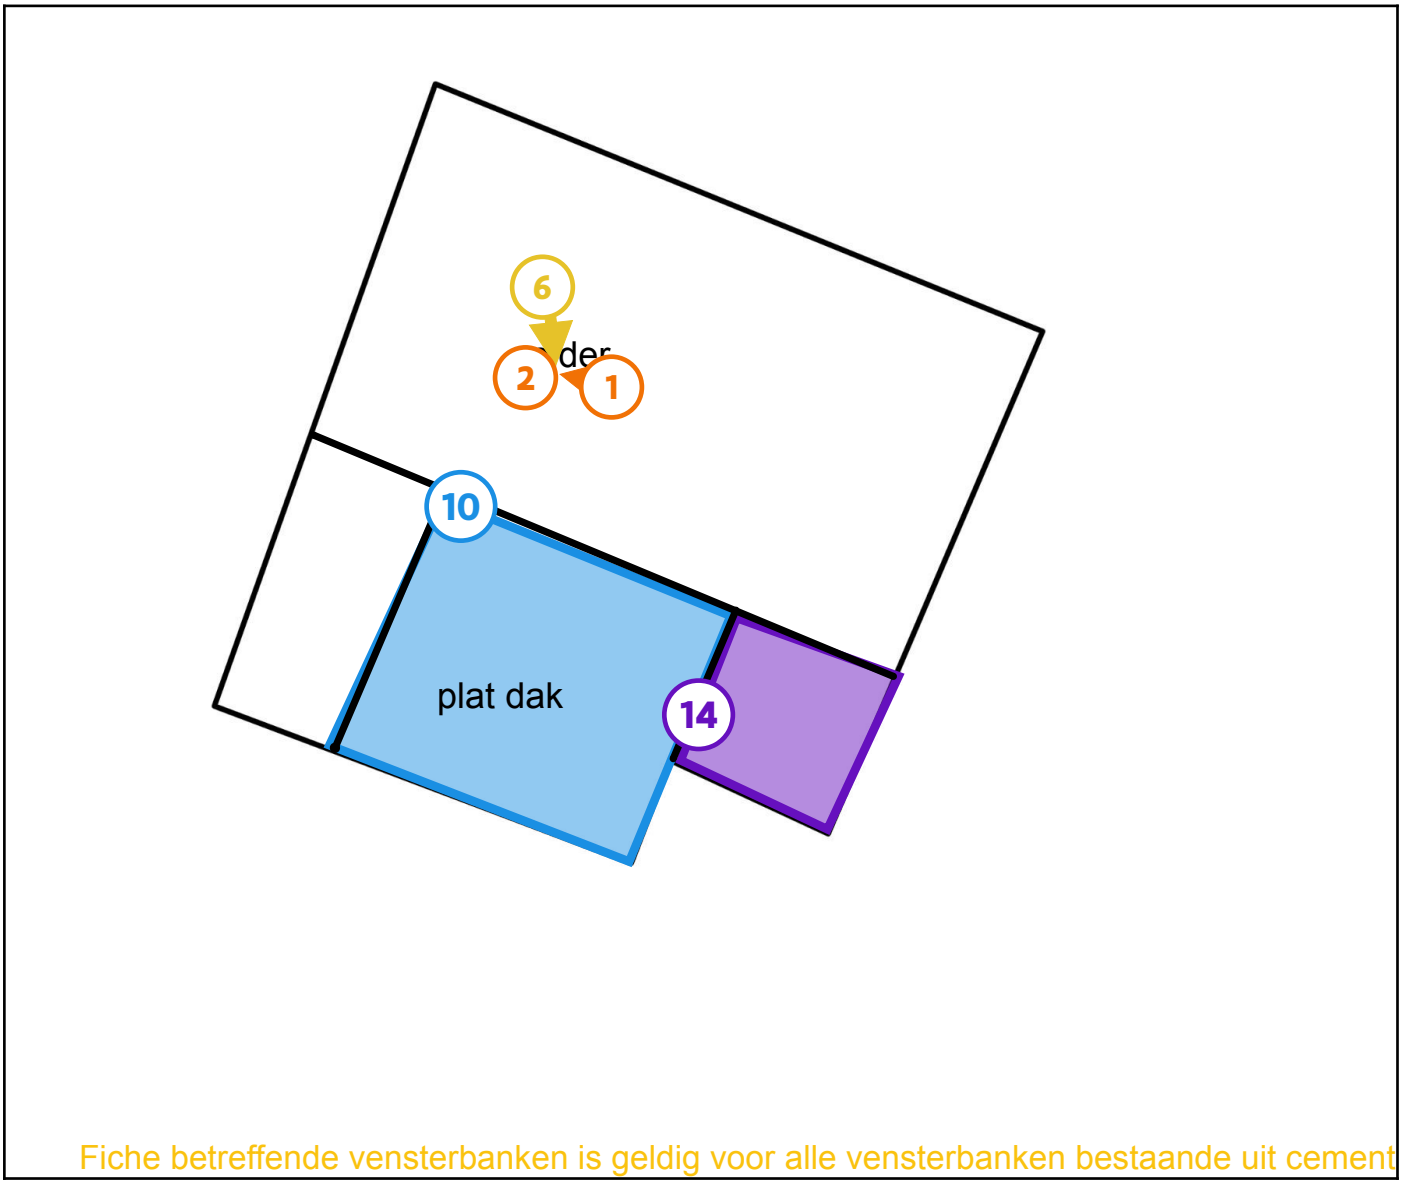
# Plan 1.1: glvl

| 5. dorpel | Asbestmateriaal | Zorgvuldig beheren |

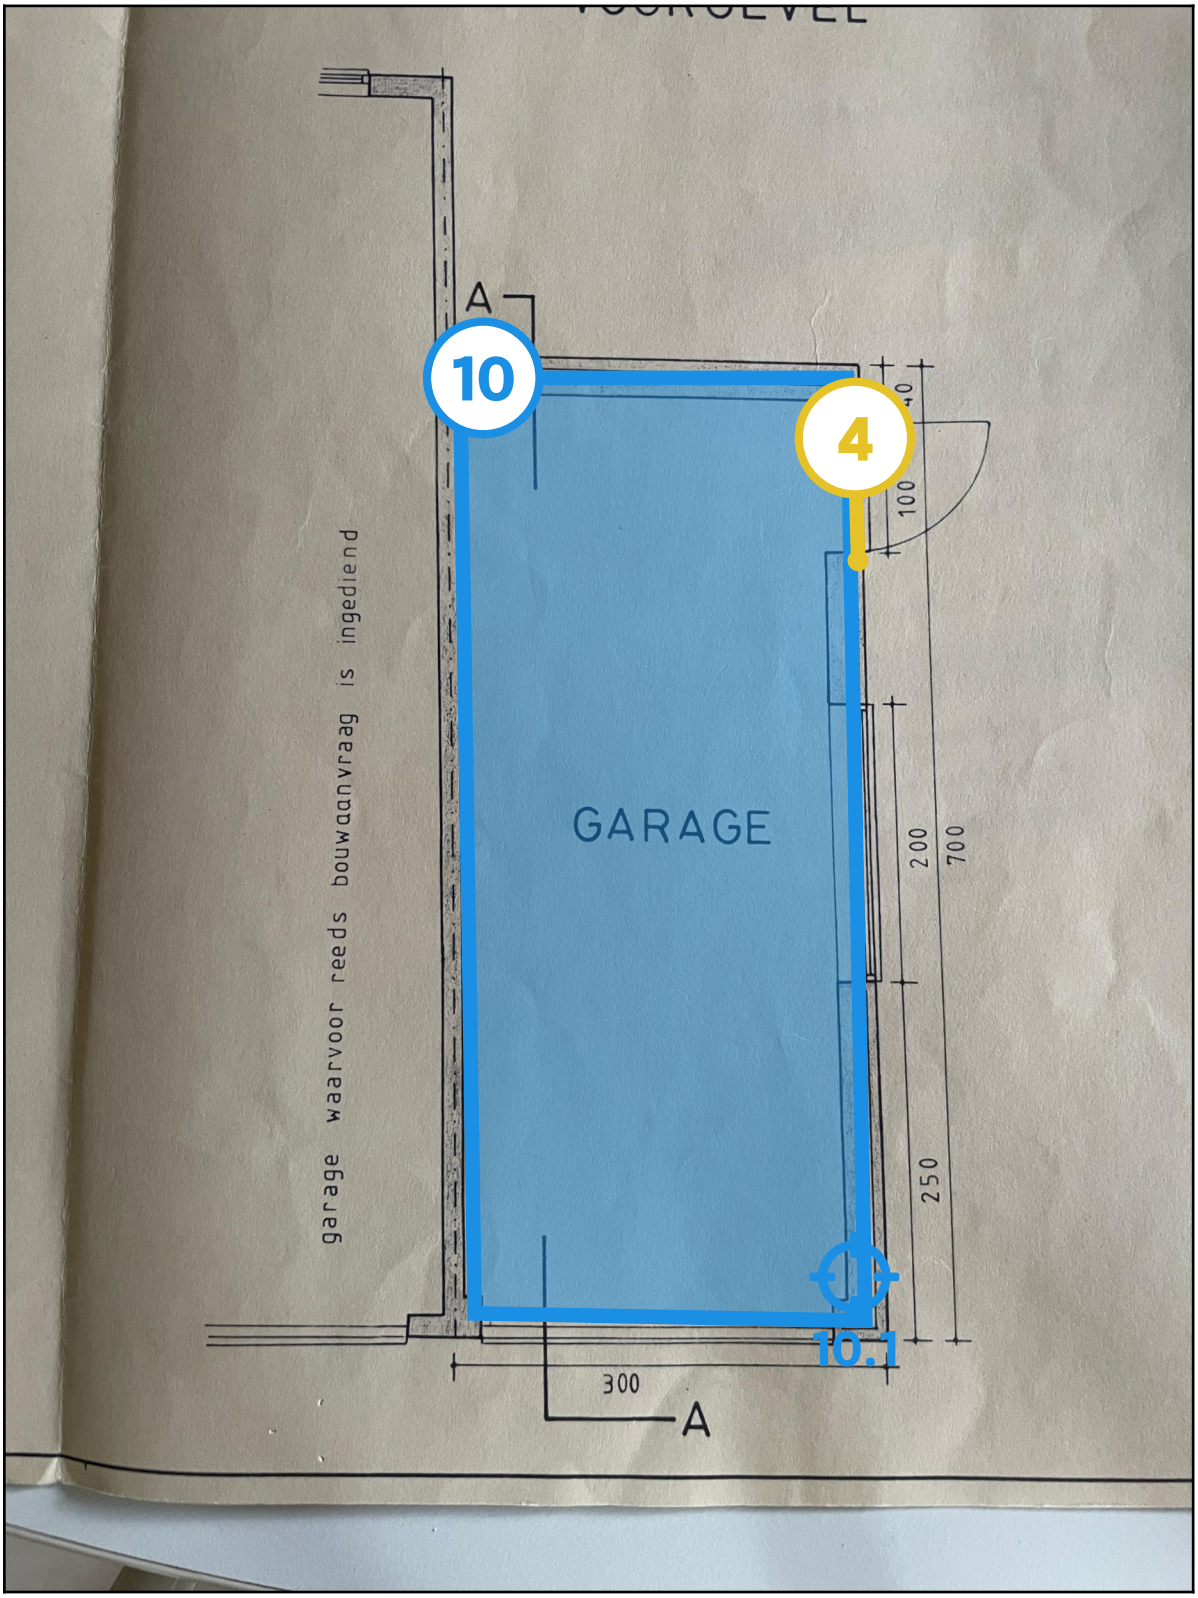
# Plan 3.1: IMG_8221

| 4. harde plaat in deur garage | Asbestmateriaal | Zorgvuldig beheren |

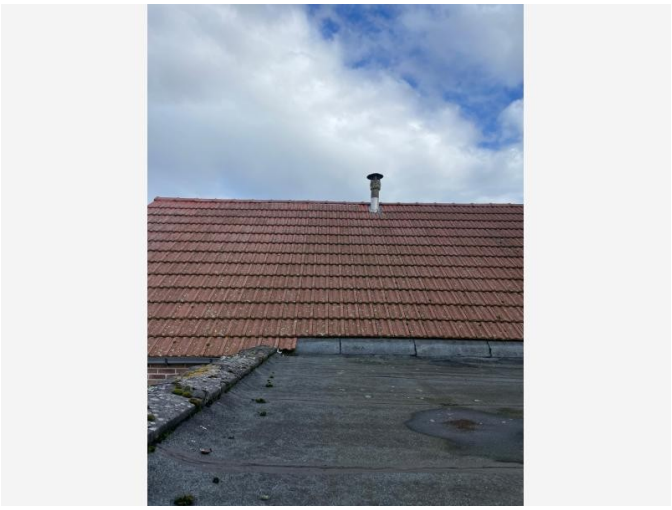
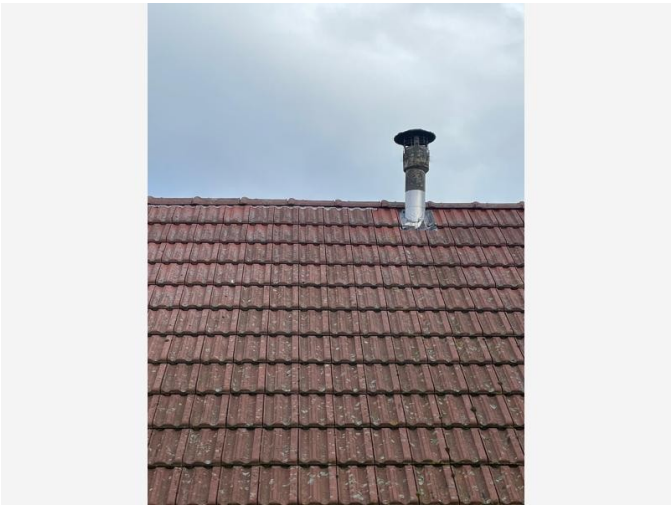
# Fiche 1: schouwhoed

*Detailfoto*

Het asbestmateriaal valt onder de mijlpaal van 2040.

Verwijderen

| **Eindbeoordeling materiaalrisico** | Verhoogd materiaalrisico en/of verhoogde kans op vezelvrijgave |

| **Toestand van het materiaal** | Matig beschadigd, matig verweerd |

- Zorg voor een veilig beheer. Vermijd het beschadigen van het asbestmateriaal. Controleer de toestand jaarlijks op wijzigingen.

- Eenvoudige handelingen: mag via doe-het-zelf of door werknemer(s) met opleidingsattest eenvoudige handelingen
  Een doe-het-zelver of een professional die beschikt over het opleidingsattest 'Asbestverwijdering eenvoudige handelingen' kan de deksteen verwijderen. Houd hierbij steeds rekening met alle milieu- en veiligheidsvoorschriften.

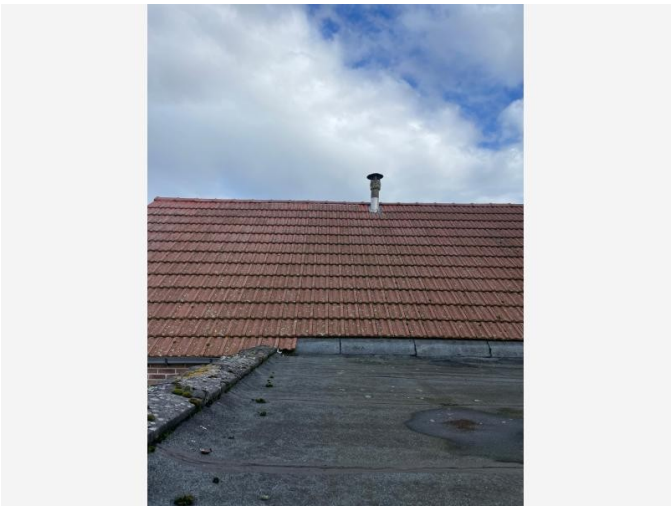
# Fiche 2: schouwbuis buiten

| **Eindbeoordeling materiaalrisico** | Verhoogd materiaalrisico en/of verhoogde kans op vezelvrijgave |

| **Toestand van het materiaal** | Matig beschadigd, matig verweerd |

- Zorg voor een veilig beheer. Vermijd het beschadigen van het asbestmateriaal. Controleer de toestand jaarlijks op wijzigingen.

- Eenvoudige handelingen: mag via doe-het-zelf of door werknemer(s) met opleidingsattest eenvoudige handelingen
  De buis kan het best verwijderd worden met eenvoudige handelingen door een professional die beschikt over het opleidingsattest 'Asbestverwijdering eenvoudige handelingen'. Houd hierbij steeds rekening met alle milieu- en veiligheidsvoorschriften.

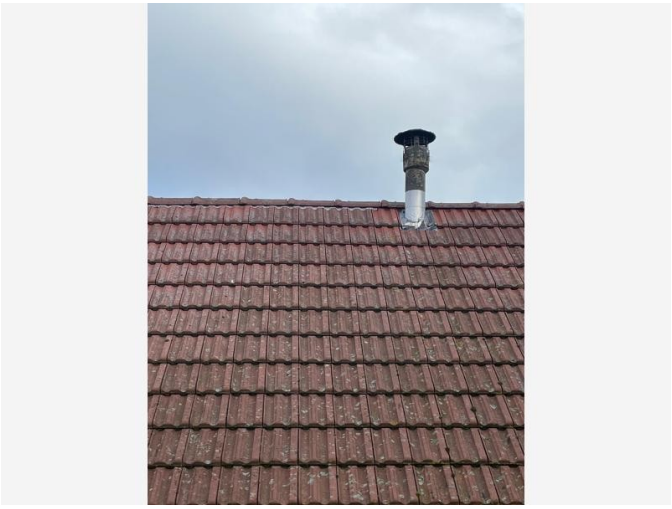
*Detailfoto*

Het asbestmateriaal valt onder de mijlpaal van 2040.

Verwijderen

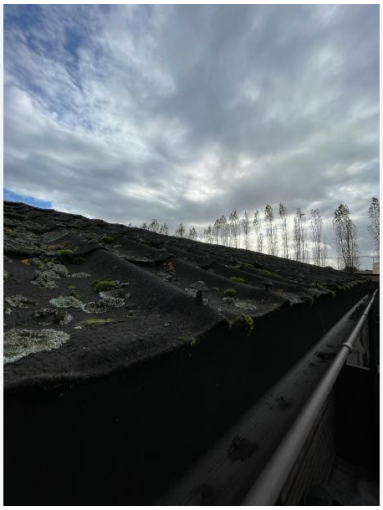
- Plan 2.1: tuinhuis plan

| # | Type | Referentie | Resultaat |
|---|---|---|---|
| 9.1 | Puntmonster | id5 | Geen asbest |

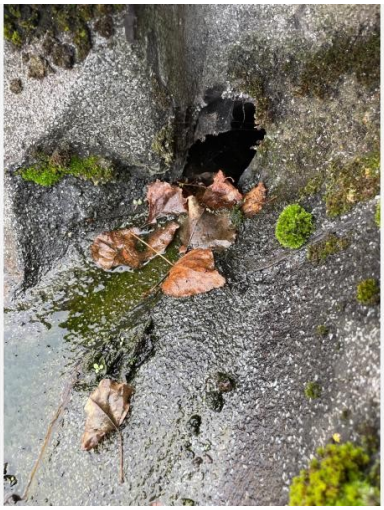
| **Beschrijving** | dak tuinhuis |
| **Omgeving** | Buiten |

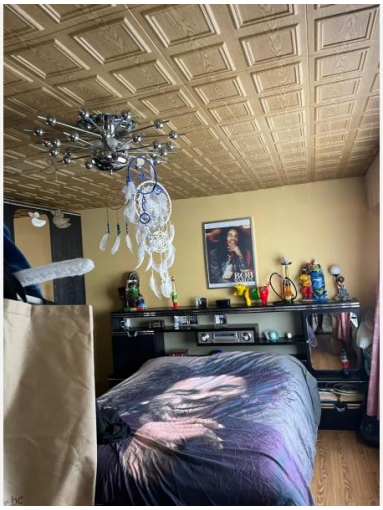
| # | Type | Referentie | Resultaat |
|---|---|---|---|
| 10.1 | Puntmonster | id4 | Geen asbest |
