Asbestinventarisattest

Acacialaan 34, 2940 Stabroek

Attestnummer : **20261011-000146.000**
Uitgegeven op : **11.10.2026**
Geldig tot : **11.10.2036**

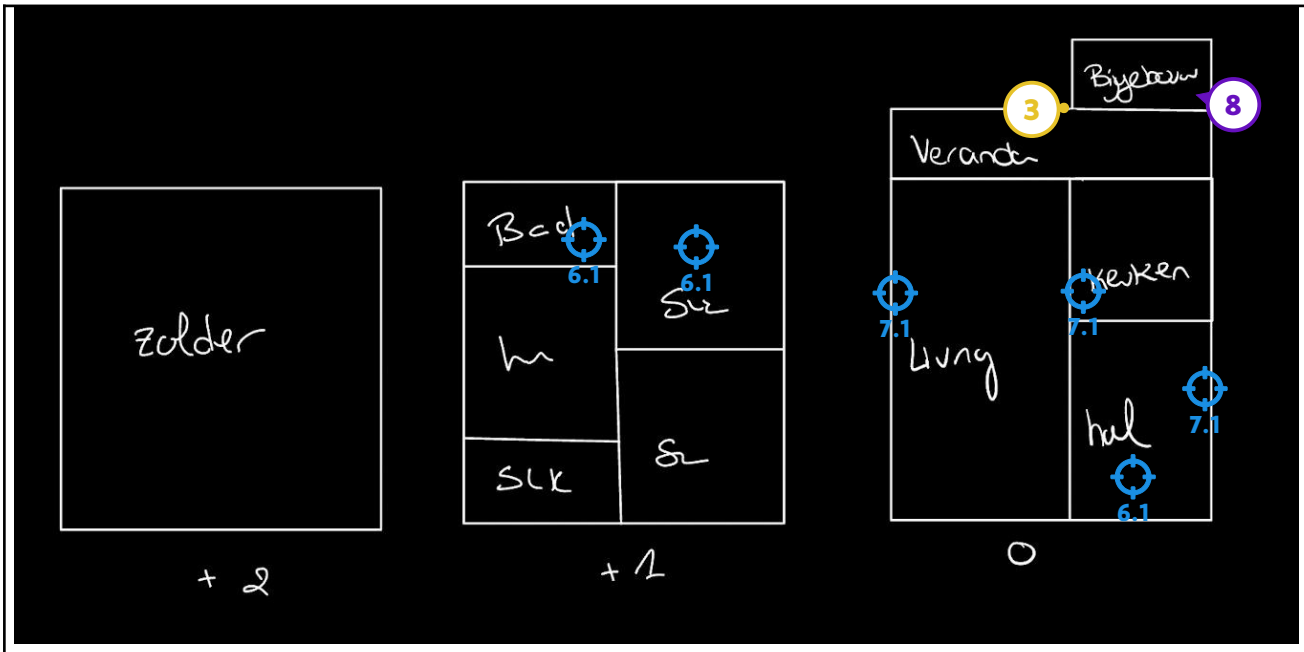
Plan 1.1: Plan

Fiche betreffende bakelieten elementen is geldig voor alle zwarte elektriciteitselementen

Geheel hellend dak bestaat uit pannen.

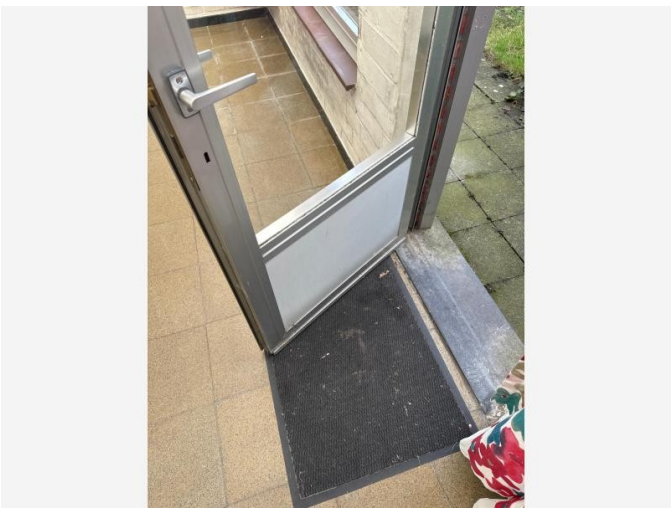
Fiche 3: Glasal - deur

Eindbeoordeling materiaalrisico	Laag materiaalrisico en/of verlaagde kans op vezelvrijgave

Beschrijving	Glasal - deur
Omgeving	Grenst aan binnen- en buitenlucht
Primaire drager	Wandopening verticaal (raam, deur, ...)
Asbestmateriaal	Brandwerende afsluiting (prefab geheel) - Deur
Bindmiddel van asbestmateriaal	Cement
Gebondenheid op basis van bindmiddel	Hecht
Hoeveelheid (gewicht - aantal)	• 1,00 kg - 1 stuk
Totaal gewicht	1,00 kg
Eenvoudig bereikbaar	Ja
Bevestigingswijze	• Geklemd
Identificatiemethode	De asbestdeskundige beoordeelt het materiaal als asbestverdacht en dus asbesthoudend, en dit zonder monstername. Motivatie: De monstername brengt andere schade aan dan schade die inherent is aan de monstername.
Destructieve handeling voor identificatie	Nee
Opmerking	Hoeveelheden zijn slechts een ruwe schatting en mogen niet gebruikt worden voor de opmaak van verwijderinsoffertes.

Zorgvuldig beheren

- Zorg voor een veilig beheer. Vermijd het beschadigen van het asbestmateriaal. Controleer de toestand jaarlijks op wijzigingen.
- Voer bijkomende staalname(s) uit.

- Eenvoudige handelingen: mag via doe-het-zelf of door werknemer(s) met opleidingsattest eenvoudige handelingen
  KAN IN ZIJN GEHEEL WORDEN AFGEVOERD SAMEN MET DUER. MATERIAAL BEVOHCTEN, NODIGE PBM AANDOEN EN DAN AFVOEREN IN ASBESTAFVALZAKKEN.

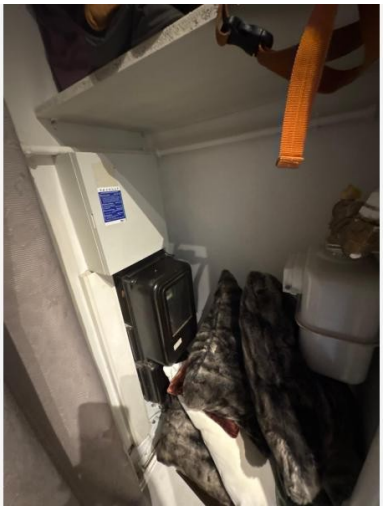
Fiche 4: Bakelieten elementen

Eindbeoordeling materiaalrisico	Laag materiaalrisico en/of verlaagde kans op vezelvrijgave

Beschrijving	Bakelieten elementen
Omgeving	Binnen
Primaire drager	Communicatie en elektrische infrastructuur en uitrusting
Asbestmateriaal	Plaat, paneel, tablet - Type Bakeliet
Bindmiddel van asbestmateriaal	Kunststof of -hars
Gebondenheid op basis van bindmiddel	Hecht
Hoeveelheid (oppervlakte - dikte - aantal)	• 0,05 m^2 - 1,00 cm - 1 stuk
Totaal volume	< 0,001 m^3
Eenvoudig bereikbaar	Ja
Bevestigingswijze	• Geschroefd
Identificatiemethode	De asbestdeskundige beoordeelt het materiaal als asbesthoudend, en dit zonder monstername.
Destructieve handeling voor identificatie	Nee
Opmerking	Hoeveelheden zijn slechts een ruwe schatting en mogen niet gebruikt worden voor de opmaak van verwijderingsoffertes.

Zorgvuldig beheren

- Zorg voor een veilig beheer. Vermijd het beschadigen van het asbestmateriaal. Controleer de toestand jaarlijks op wijzigingen.
- Voer bijkomende staalname(s) uit.

- Eenvoudige handelingen: mag via doe-het-zelf of door werknemer(s) met opleidingsattest eenvoudige handelingen
  De toepassing kan in zijn geheel verwijderd worden zonder verdere beschadiging.

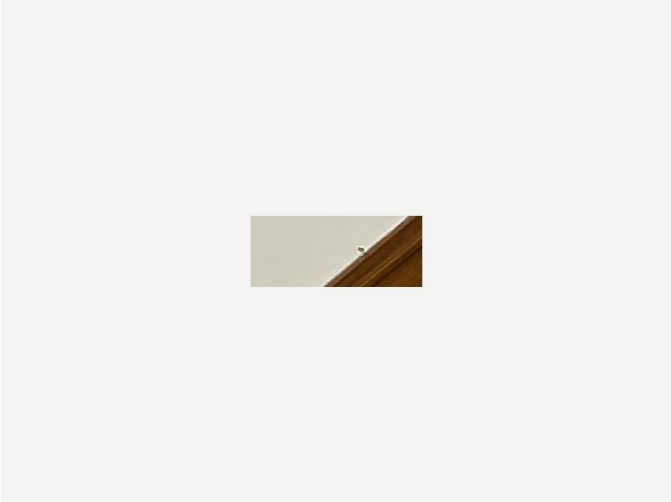
Fiche 6: Pleisterwerk plafond

Geen asbest

#	Type	Referentie	Resultaat
6.1	Mengmonster	Pleisterwerk plafond	Geen asbest

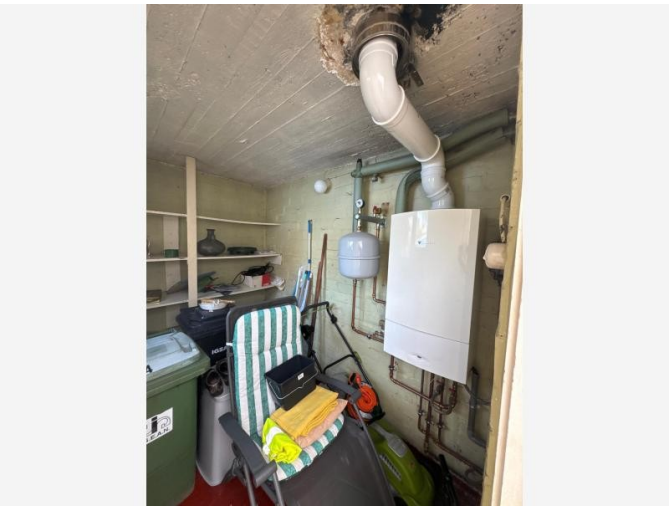
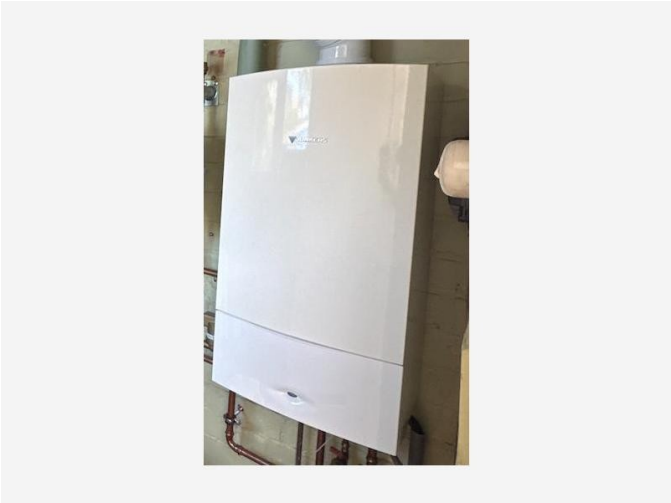
Beschrijving	Notitie	Terug te vinden op plannen
Fiche 8: Stookinstallatie vernieuwd	De stookinstallatie is vernieuwd. Dit is een vernieuwde Vaillant ketel, echter werd de keuring in kwestie uitgevoerd voor de verandering van het protocol. Dit zorgt ervoor dat er destijds geen foto is genomen van deze installatie.	Plan 1.1: Plan
Fiche 9: Dakbedekking in dakpannen (niet verdacht)	De dakbedekking is niet-asbestverdacht.	Plan 1.1: Plan
