Asbestinventarisattest

Kleine Molenweg 187, 2940 Stabroek

Attestnummer : **20260921-000129.001**
Uitgegeven op : **11.10.2026**
Geldig tot : **Onbeperkt** (tenzij de toestand wijzigt)

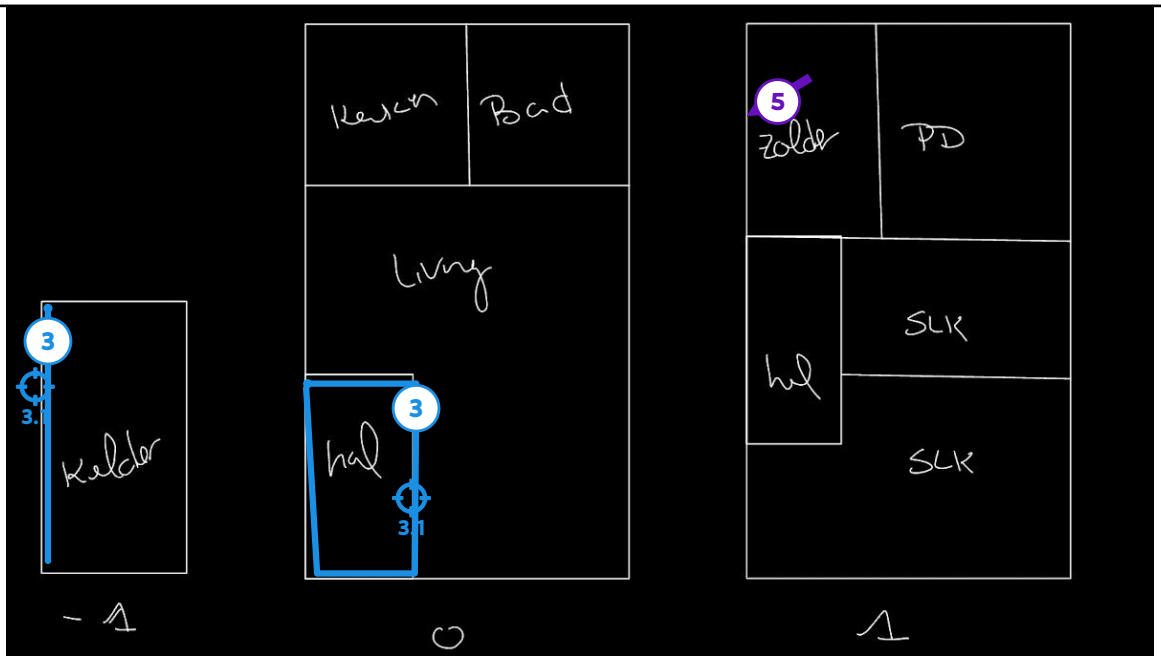
Plan 1.1: Plan

Fiche betreffende dakbedekking is geldig voor het gehele dak.
Fiche betreffende materialen onder dakbedekking is geldig over het gehele dak.
Fiche betreffende onderliggende lagen is geldig over de gehele scope van inspectie.
