Asbestinventarisattest

Dokter Maurice Timmermanslaan 110/101, 2170 Antwerpen

Attestnummer : **20261011-000167.000**
Uitgegeven op : **11.10.2026**
Geldig tot : **Onbeperkt** (tenzij de toestand wijzigt)

Asbestveilig (maar mogelijk niet asbestvrij)

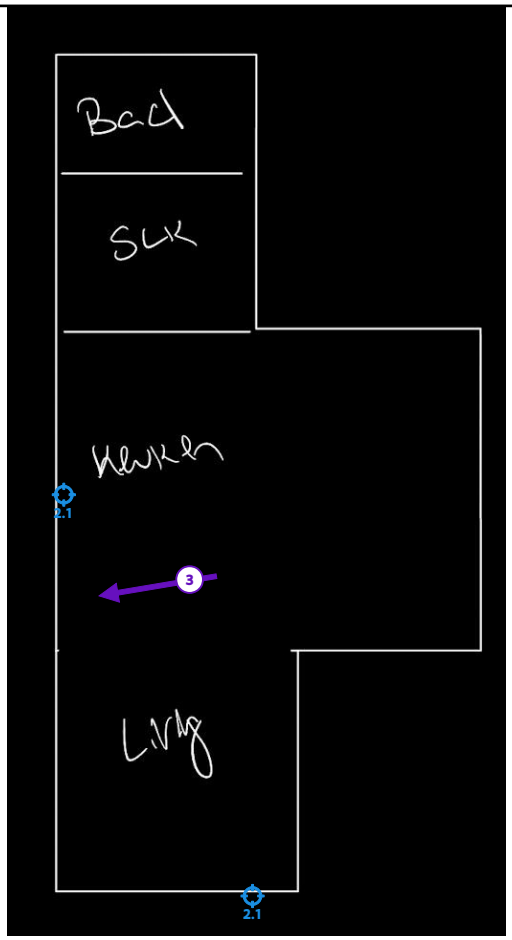
Plan 1.1: Plan

Fiche betreffende onderliggende lagen is geldig over de gehele scope van inspectie.
Alle binnenmuren bevatten pleisterwerk.

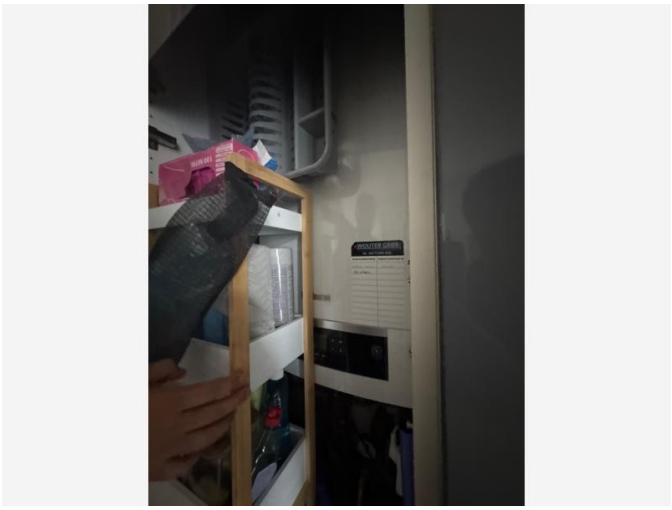
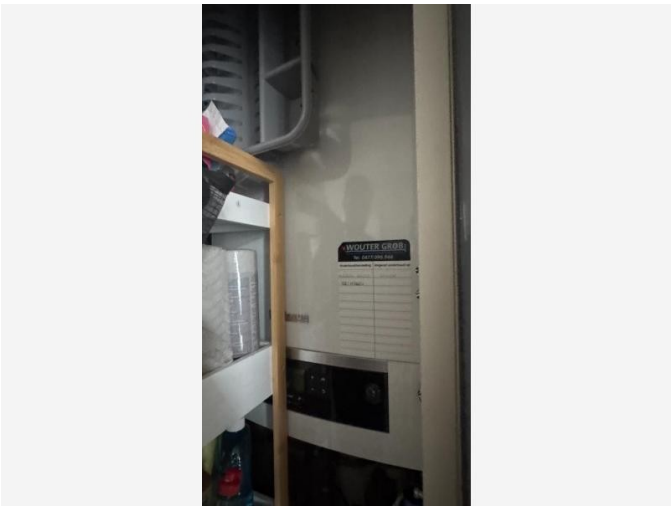
Beschrijving	Notitie	Terug te vinden op plannen
Fiche 3: Stookinstallatie vernieuwd	De stookinstallatie is vernieuwd. Dit is een vernieuwde Vaillant ketel, echter werd de keuring in kwestie uitgevoerd voor de verandering van het protocol. Dit zorgt ervoor dat er destijds geen foto is genomen van deze installatie.	Plan 1.1: Plan
