Asbestinventarisattest

Provinciestraat 303/001, 2018 Antwerpen

Attestnummer : **20231204-000037.000**
Uitgegeven op : **04.12.2023**
Geldig tot : **04.12.2033**

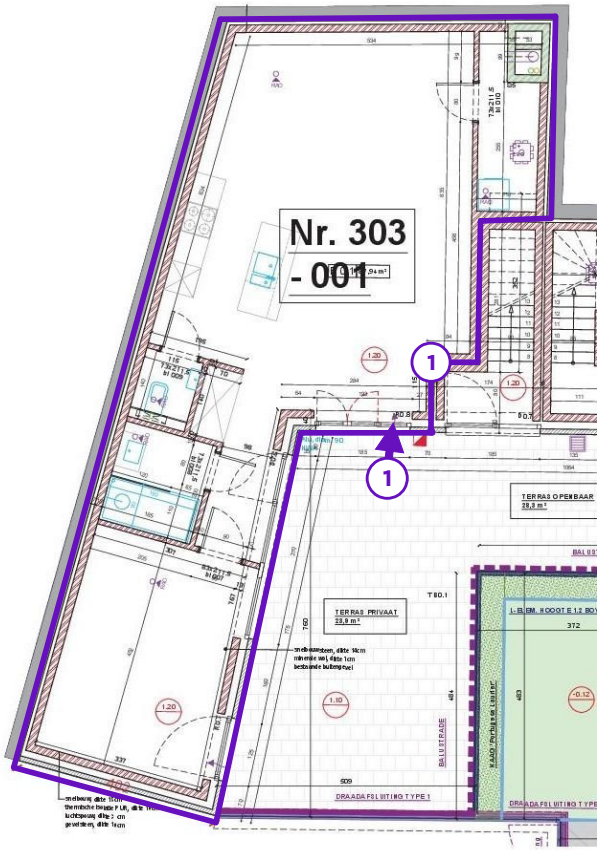
Plan 1.1: AP 124 - app 001 - GVL

Het appartement maakt deel uit van een renovatieproject van 5 appartementen in het gebouw. Uit onze deskstudie op basis van het lastenboek en de plannen stelden we vast dat enkel een gedeelte van de oude (buiten)muren van het gebouw werd behouden. Alle draagvloeren werden gesloopt en vervangen. Het oude pleisterwerk werd afgekapt. Het gebouw werd voorzien van nieuw binnen- en buitenschrijnwerk. Alle technische installaties werden vernieuwd en de volledige afwerking van het appartement is nieuw. Voor de behouden buitenmuren werden isolatie en een binnemuur in snelbouw gerealiseerd. Ons inspectiebezoek ter plaatse bevestigde deze vaststellingen. Er werden geen asbestverdachte toepassingen vastgesteld.
