Asbestinventarisattest

Sint Hubertusstraat 50, 2940 Stabroek

Attestnummer : **20261018-000114.000**
Uitgegeven op : **18.10.2026**
Geldig tot : **18.10.2036**

Niet-asbestveilig

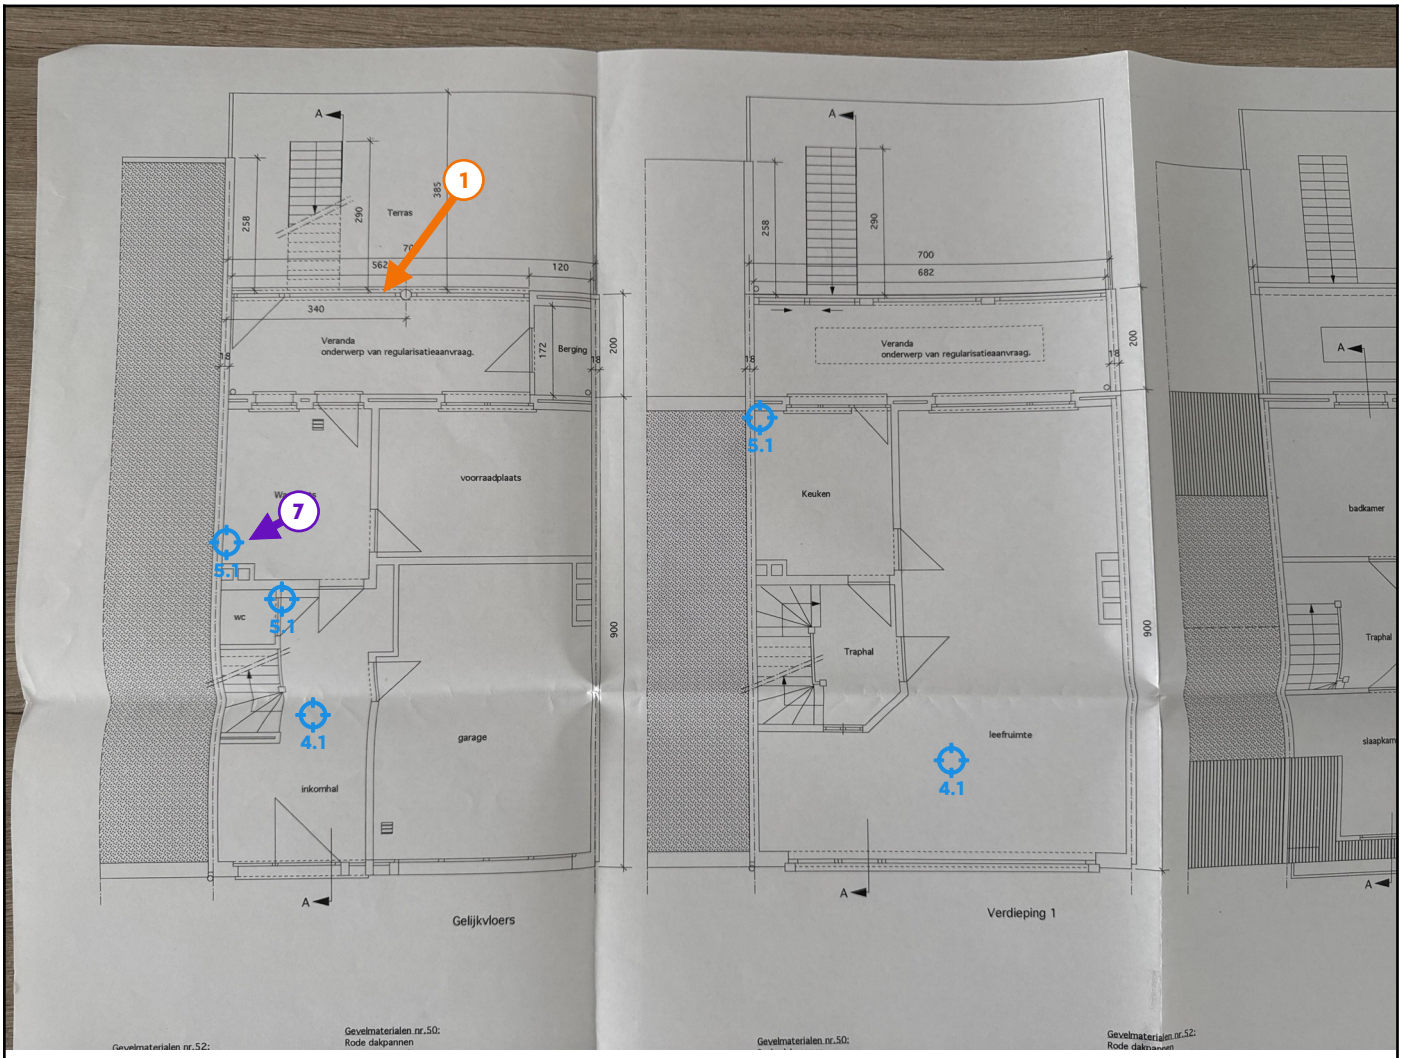
Plan 1.1: Gelijkvloers en verdieping 1

Fiche betreffende onderliggende lagen is geldig over de gehele scope van inspectie.
Alle binnenmuren bevatten pleisterwerk.
Alle plafonden buiten badkamer en keuken bevatten pleisterwerk.

Beschrijving	Type	Actie
1. Verloren bekisting	Asbestmateriaal	Verwijderen
3. Onderliggende lagen - vloeren - plafonden - tegels	Advies	-
4. Pleisterwerk plafond	Geen asbest	-
4.1 Code: Pleisterwerk plafond	Mengmonster	-

5. Pleisterwerk muur	Geen asbest	-
5.1 Code: MM01 Pleisterwerk muur	Mengmonster	-
7. Stookinstallatie vernieuwd	Overige ruimte of materiaal	-

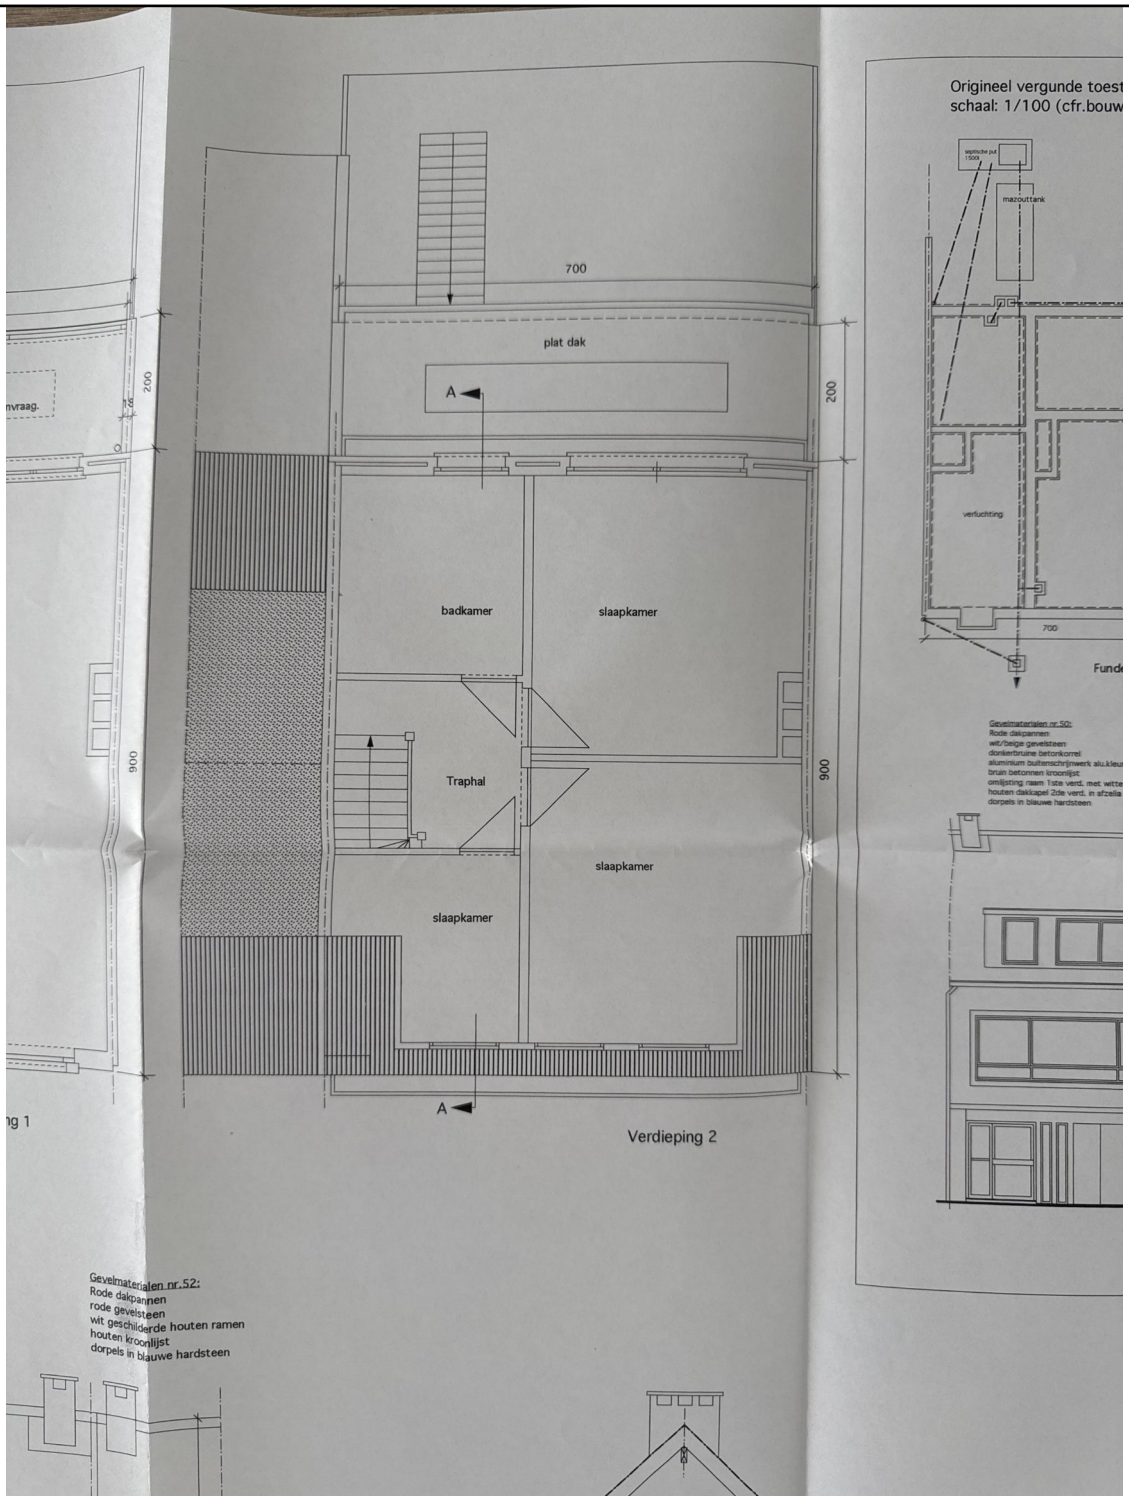
Plan 1.2: Verdieping 2

Fiche betreffende leien is geldig voor alle leien tegen de gevel binnen de scope van inspectie.
Fiche betreffende pannen is geldig over het gehele dak.

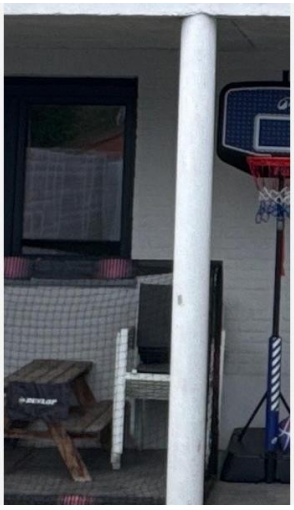
Fiche 1: Verloren bekisting

Het asbestmateriaal valt onder de mijlpaal van 2040.

Eindbeoordeling materiaalrisico	Verhoogd materiaalrisico en/of verhoogde kans op vezelvrijgave

Gebondenheid	Categorie 1: hechtgebonden in oorsprong
Asbestsoort (vezeltype)	Crocidoliet aanwezig
Asbestconcentratie	Laag (< 50%)
Afschermingsgraad van het gehele materiaal	Geheel of deels vrij aan de buitenlucht, maar geen contact met binnenlucht
Toestand van het materiaal	Matig beschadigd, matig verweerd

Beschrijving	Verloren bekisting
Omgeving	Buiten
Primaire drager	Fundering-draagstructuur (horizontaal, verticaal)
Asbestmateriaal	Verloren bekisting - Buis, koker
Bindmiddel van asbestmateriaal	Cement
Gebondenheid op basis van bindmiddel	Hecht
Hoeveelheid (lengte - omtrek - dikte - aantal)	• 2,50 m - 50,00 cm - 1,00 cm - 1 stuk
Totaal volume	0,013 m^3
Eenvoudig bereikbaar	Ja
Bevestigingswijze	• Onbekend
Identificatiemethode	De asbestdeskundige beoordeelt het materiaal als asbestverdacht en dus asbesthoudend, en dit zonder monstername. Motivatie: De monstername brengt andere schade aan dan schade die inherent is aan de monstername.
Destructieve handeling voor identificatie	Nee
Opmerking	Hoeveelheden zijn slechts een ruwe schatting en mogen niet gebruikt worden voor de opmaak van verwijderingsoffertes.

- Zorg voor een veilig beheer. Vermijd het beschadigen van het asbestmateriaal. Controleer de toestand jaarlijks op wijzigingen.
- Voer bijkomende staalname(s) uit.

- Eenvoudige handelingen: mag via doe-het-zelf of door werknemer(s) met opleidingsattest eenvoudige handelingen
  Indien de verwijdering van de toepassing kan gebeuren zonder verdere beschadiging kan dit gebeuren door een werknemer met opleidingsattest eenvoudige handelingen.
- Eenvoudige handelingen: enkel door erkend asbestverwijderaar
  Indien de verwijdering van de toepassing niet kan gebeuren zonder verdere beschadiging dient dit gebeuren door een erkend verwijderaar.

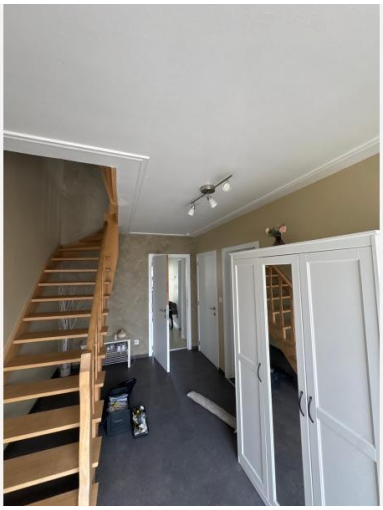
Fiche 4: Pleisterwerk plafond

Geen asbest

#	Type	Referentie	Resultaat
4.1	Mengmonster	Pleisterwerk plafond	Geen asbest

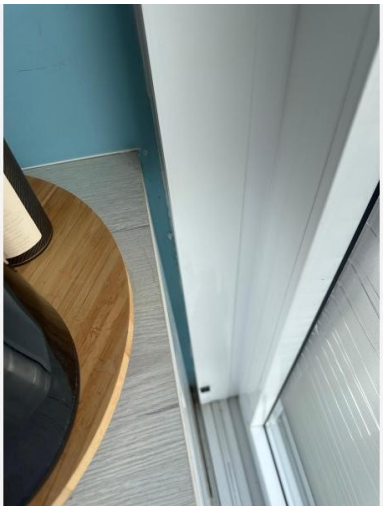
Fiche 5: Pleisterwerk muur

Geen asbest

#	Type	Referentie	Resultaat
5.1	Mengmonster	MM01 Pleisterwerk muur	Geen asbest

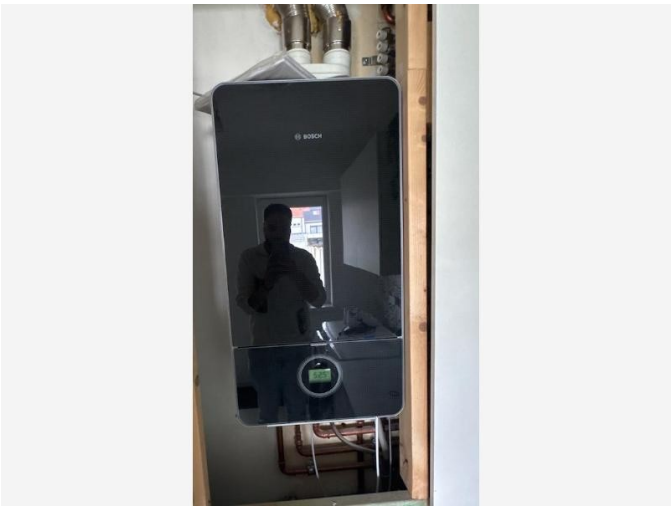
Beschrijving	Notitie	Terug te vinden op plannen
Fiche 6: Dakbedekking - pannen	De dakbedekking van het hoofdgebouw (hellend dak) bestaat uit dakpannen, die bijgevolg niet asbesthoudend zijn.	Plan 1.2: Verdieping 2
Fiche 7: Stookinstallatie vernieuwd	De stookinstallatie is vernieuwd. Dit is een vernieuwde Vaillant ketel, echter werd de keuring in kwestie uitgevoerd voor de verandering van het protocol. Dit zorgt ervoor dat er destijds geen foto is genomen van deze installatie.	Plan 1.1: Gelijkvloers en verdieping 1
