Asbestinventarisattest

Zandvlietse Dorpstraat 99, 2040 Antwerpen

Attestnummer : **20241209-000203.000**
Uitgegeven op : **09.12.2024**
Geldig tot : **Onbeperkt** (tenzij de toestand wijzigt)

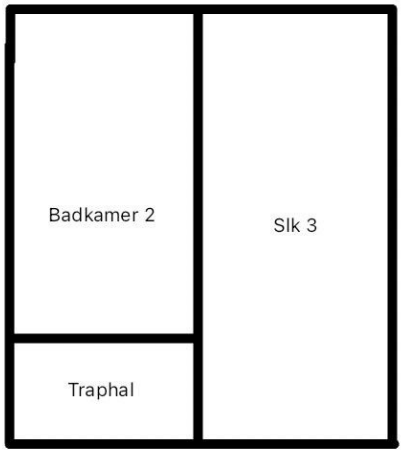
Plan 1.1: Niveau +2

alle muren en plafonds uit gyproc

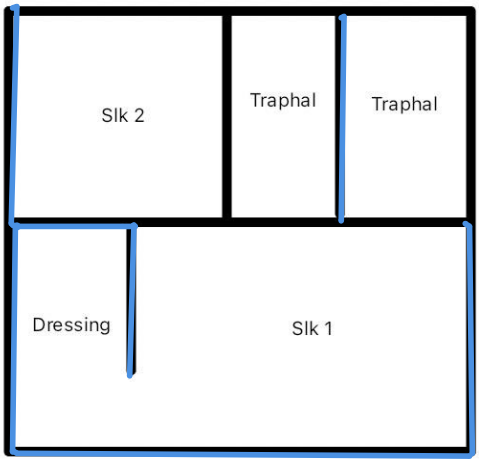
Plan 1.2: Niveau +1 gyproc

alle plafonds uit gyproc

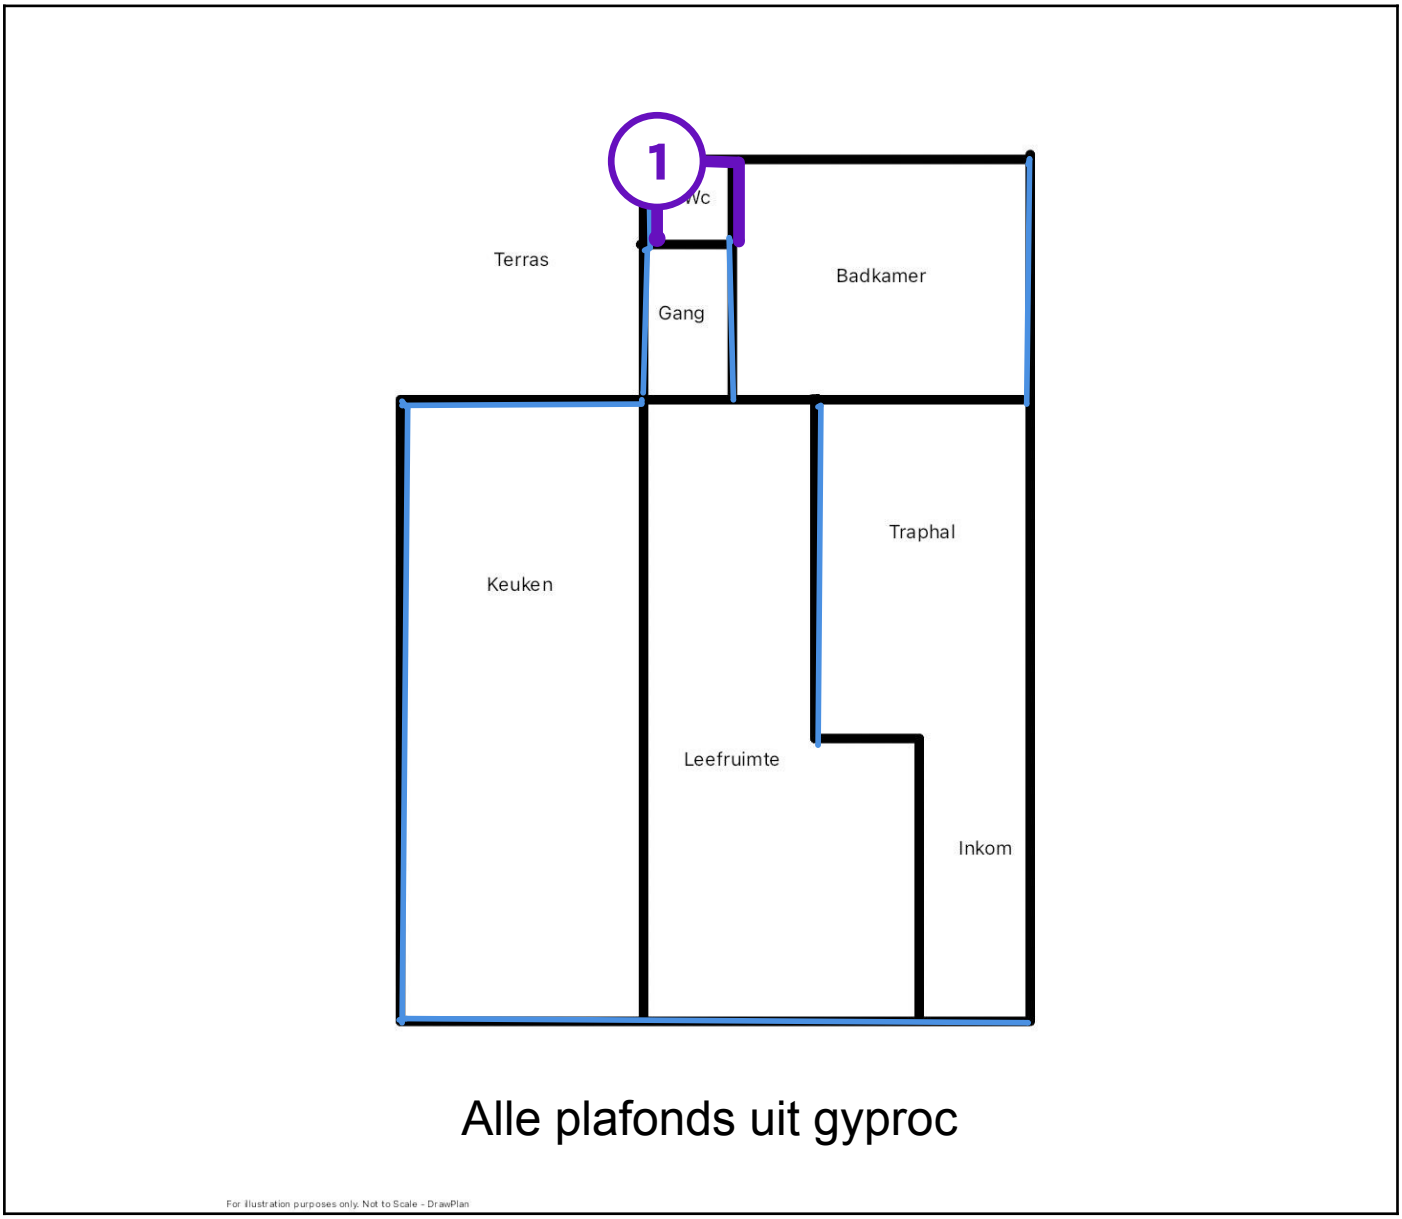
Plan 1.3: Gvl Gyproc

Beschrijving	Type	Actie
1. Muurtegels toilet	Advies	-

Muren volledig gestript tot op de baksteen en dan opnieuw betegeld.

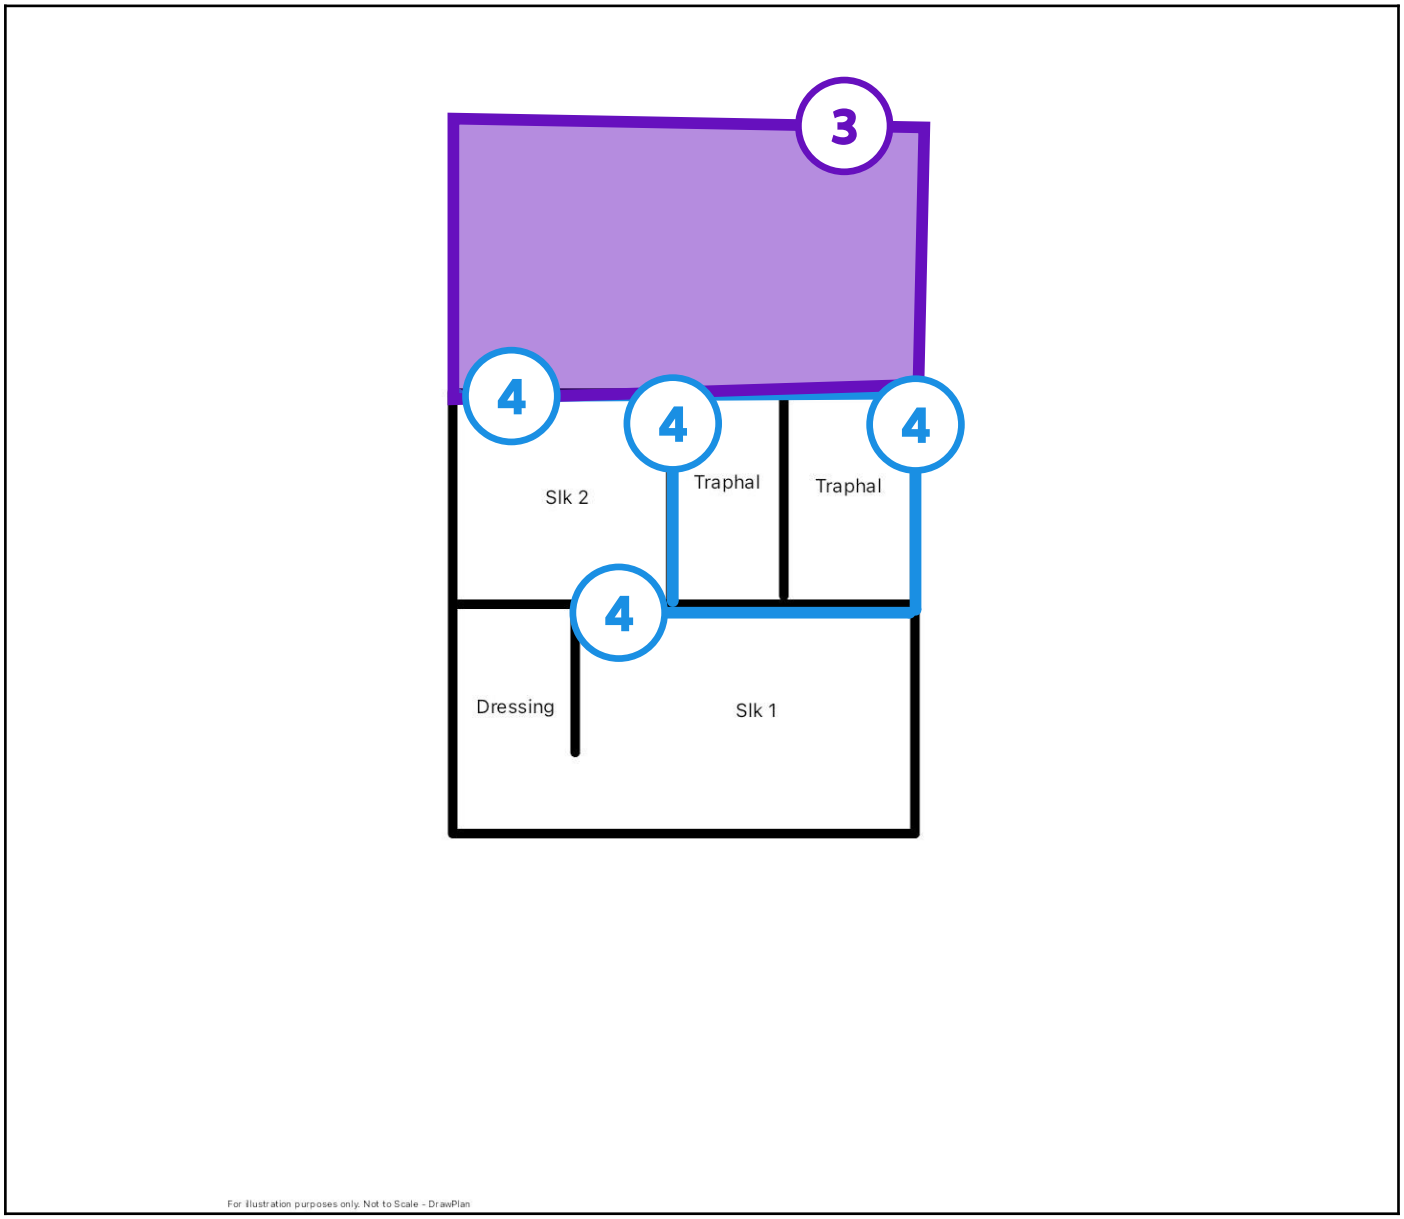
Plan 1.5: Niveau +1

Beschrijving	Type	Actie
3. Roofing plat dak	Advies	-
4. Pleisterwerk wanden	Geen asbest	-

Roofing is recent gelegd. Echter weten we niet of er nog lagen onder liggen. Dit kan enkel worden nagegaan met een destructief onderzoek.

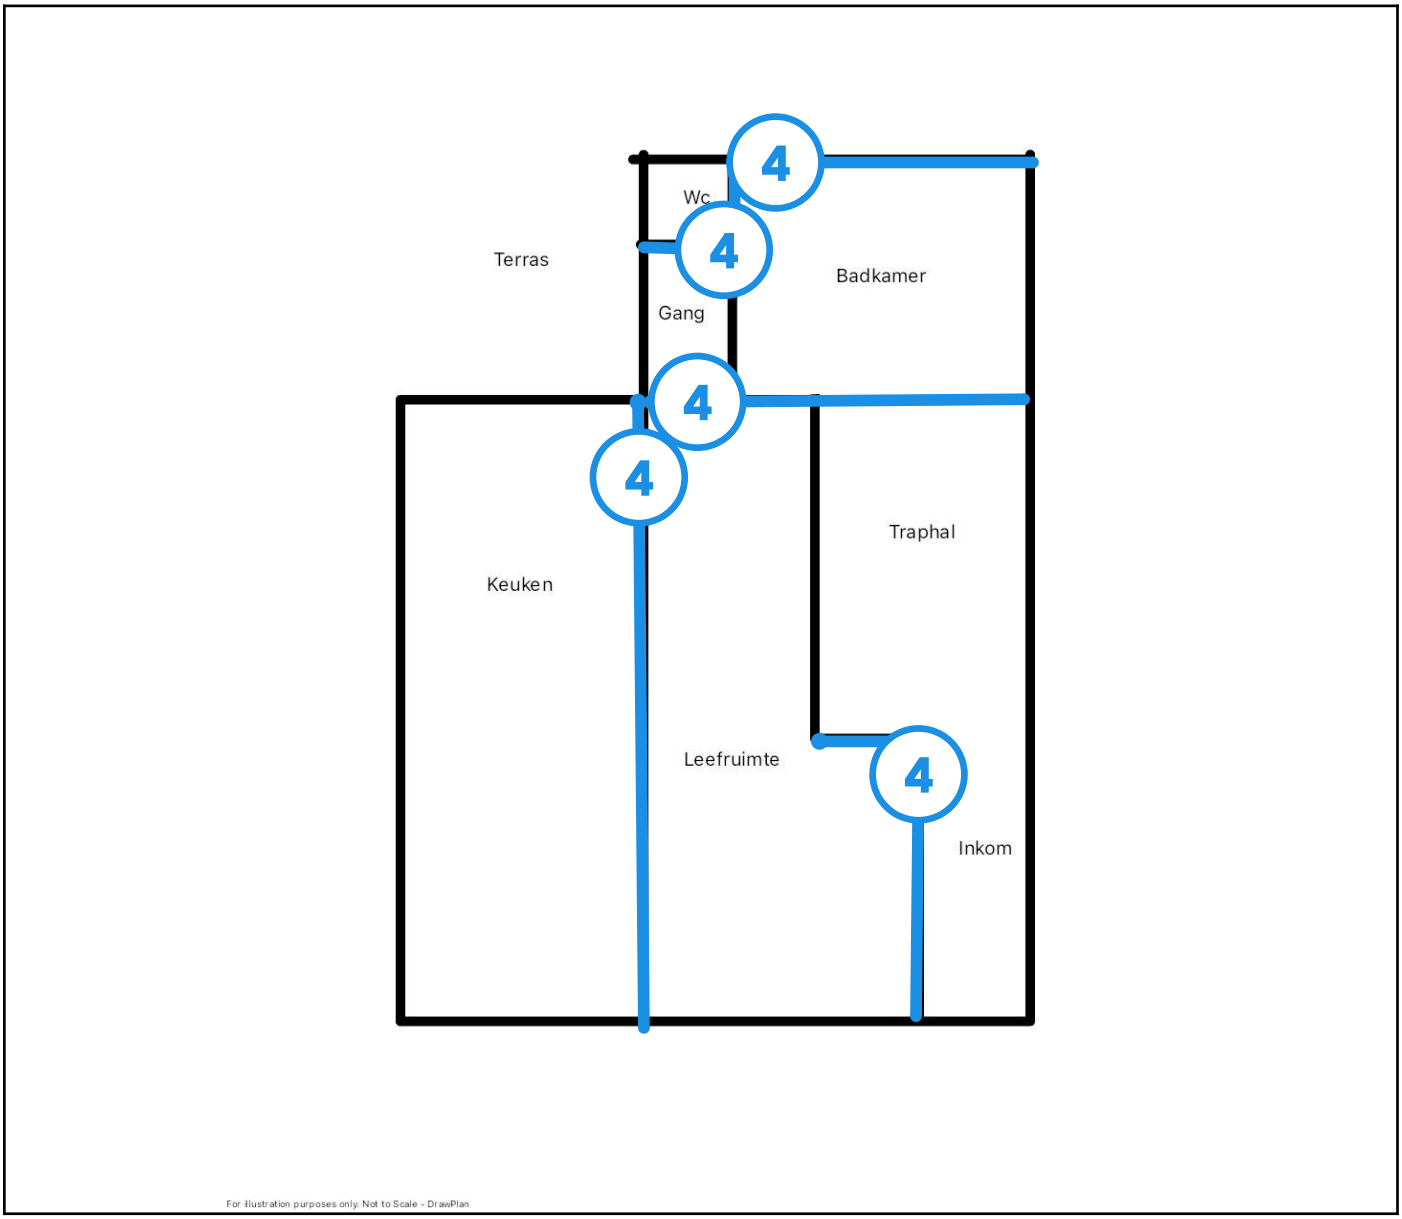
Plan 1.6: GVL

Beschrijving	Type	Actie
4. Pleisterwerk wanden	Geen asbest	-

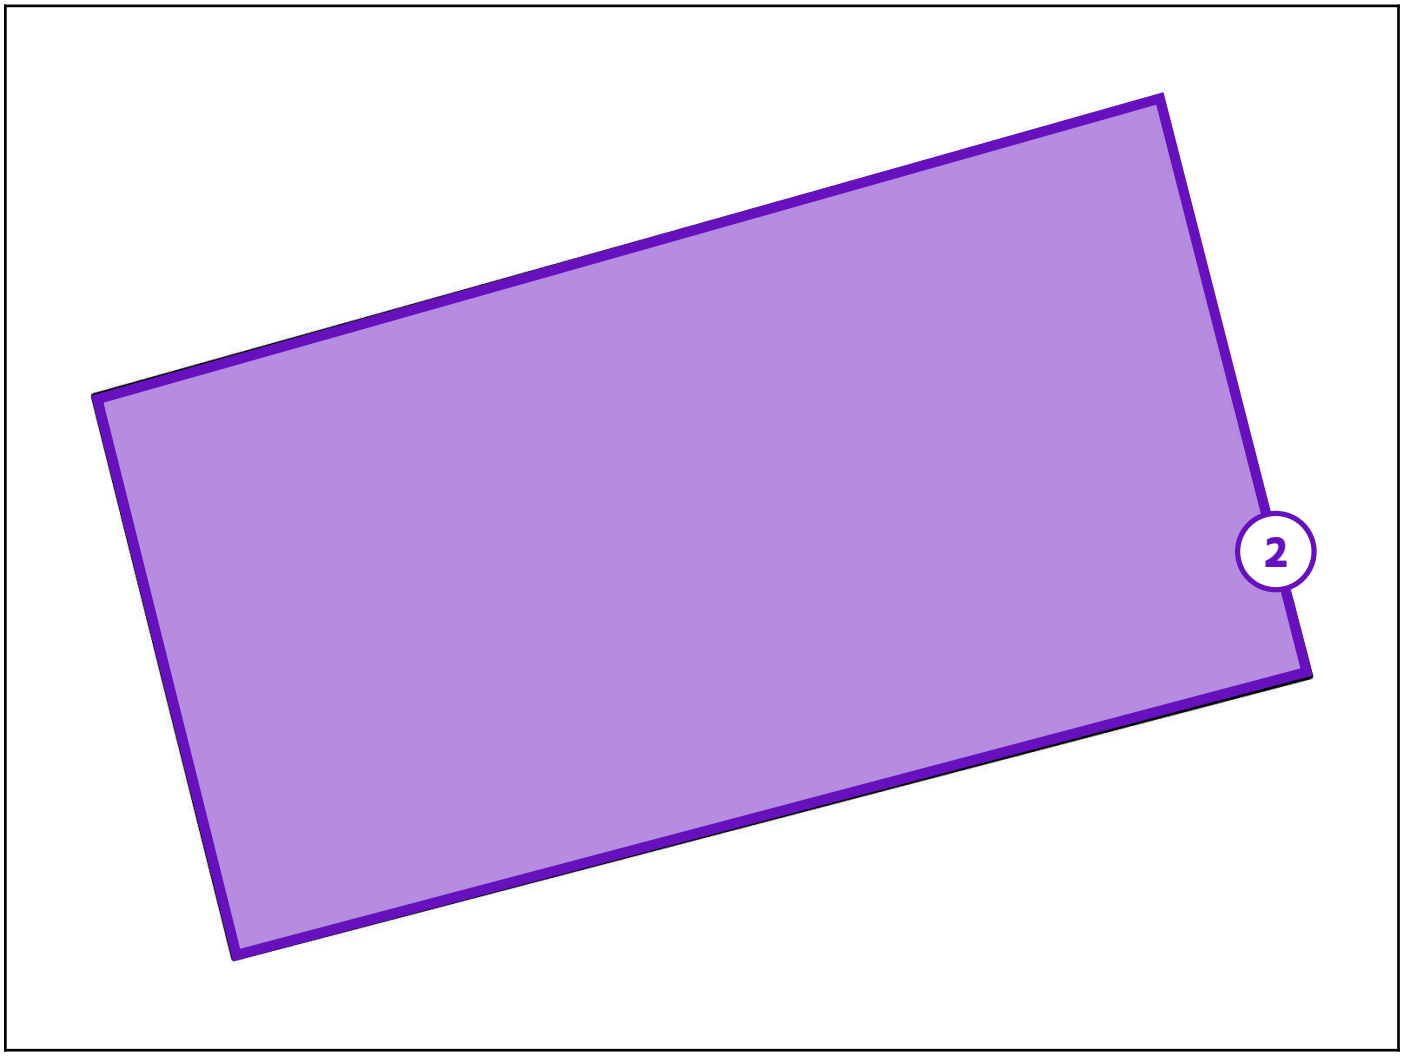
Plan 2.1: Bijgebouw plan

Beschrijving	Type	Actie
2. Roofing bijgebouw	Advies	-

Roofing is recent gelegd. Echter weten we niet of er nog lagen onder liggen. Dit kan enkel worden nagegaan met een destructief onderzoek.

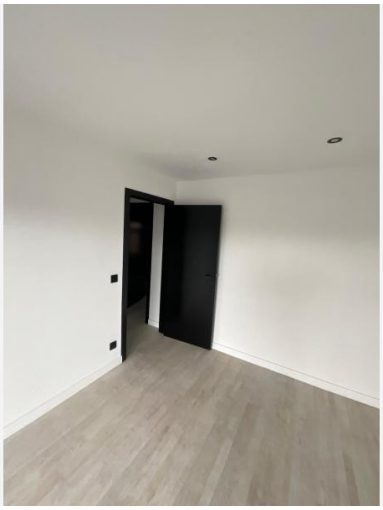
Fiche 4: Pleisterwerk wanden

Geen asbest

Beschrijving	Pleisterwerk wanden
Omgeving	Binnen
Primaire drager	Binnenwand
Bindmiddel van materiaal	Gips - kalk
Gebondenheid op basis van bindmiddel	Niet-hechtgebonden
Hoeveelheid (oppervlakte - dikte - aantal)	• 300,00 m^2 - 1,00 cm - 1 stuk
Totaal volume	3,00 m^3
Identificatiemethode	Vaststelling met bewijsdocument, zonder monstername
Destructieve handeling voor identificatie	Nee
Opmerking	De hoeveelheid is een schatting en kan afwijken van de werkelijke toestand. De woning werd volledig gestript en opnieuw bepleisterd.
