Asbestinventarisattest

Nieuwdreef 122/402, 2170 Antwerpen

Attestnummer : **20241121-000469.000**
Uitgegeven op : **21.11.2024**
Geldig tot : **Onbeperkt** (tenzij de toestand wijzigt)

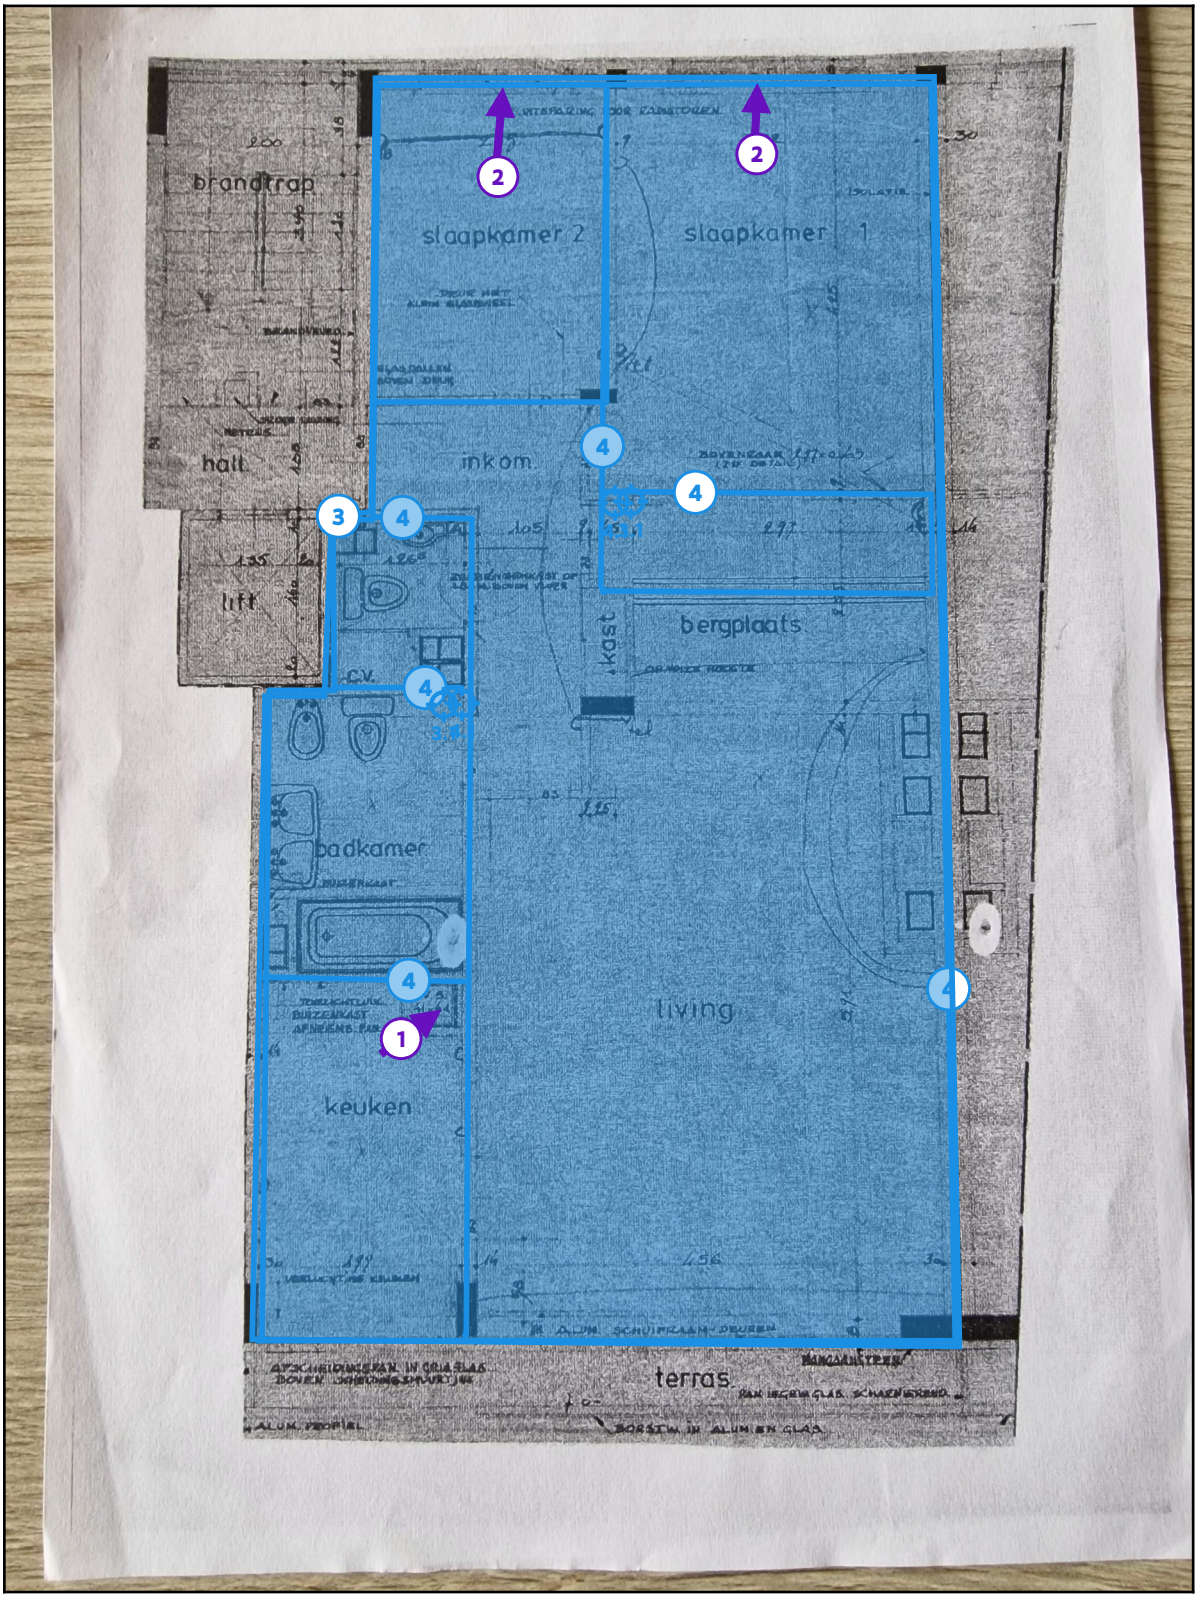
Plan 1.1: Grondplan

1. Stortkoker (buiten gebrui)	Advies	-
2. Radiator(en)	Advies	-
3. Pleisterwerk plafond	Geen asbest	-
3.1 Code: ID2	Mengmonster	-
4. Pleisterwerk wanden	Geen asbest	-
4.1 Code: ID1	Mengmonster	-

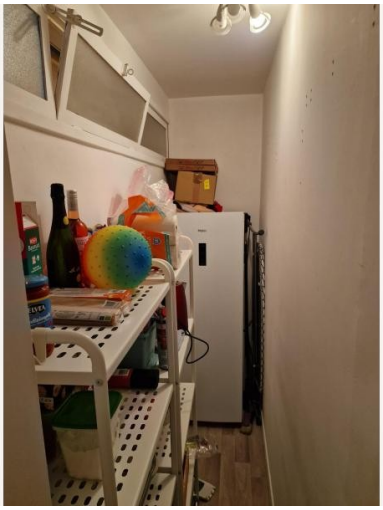
Fiche 3: Pleisterwerk plafond

Geen asbest

#	Type	Referentie	Resultaat
3.1	Mengmonster	ID2	Geen asbest

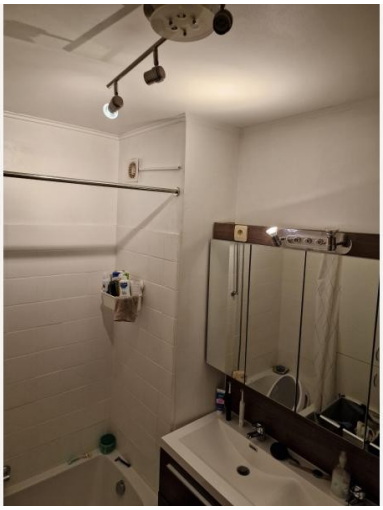
Fiche 4: Pleisterwerk wanden

Geen asbest

#	Type	Referentie	Resultaat
4.1	Mengmonster	ID1	Geen asbest
