Asbestinventarisattest

Kapelsesteenweg 336/1001, 2930 Brasschaat

Attestnummer : **20250404-000276.000**
Uitgegeven op : **04.04.2025**
Geldig tot : **Onbeperkt** (tenzij de toestand wijzigt)

Asbestveilig (maar mogelijk niet asbestvrij)

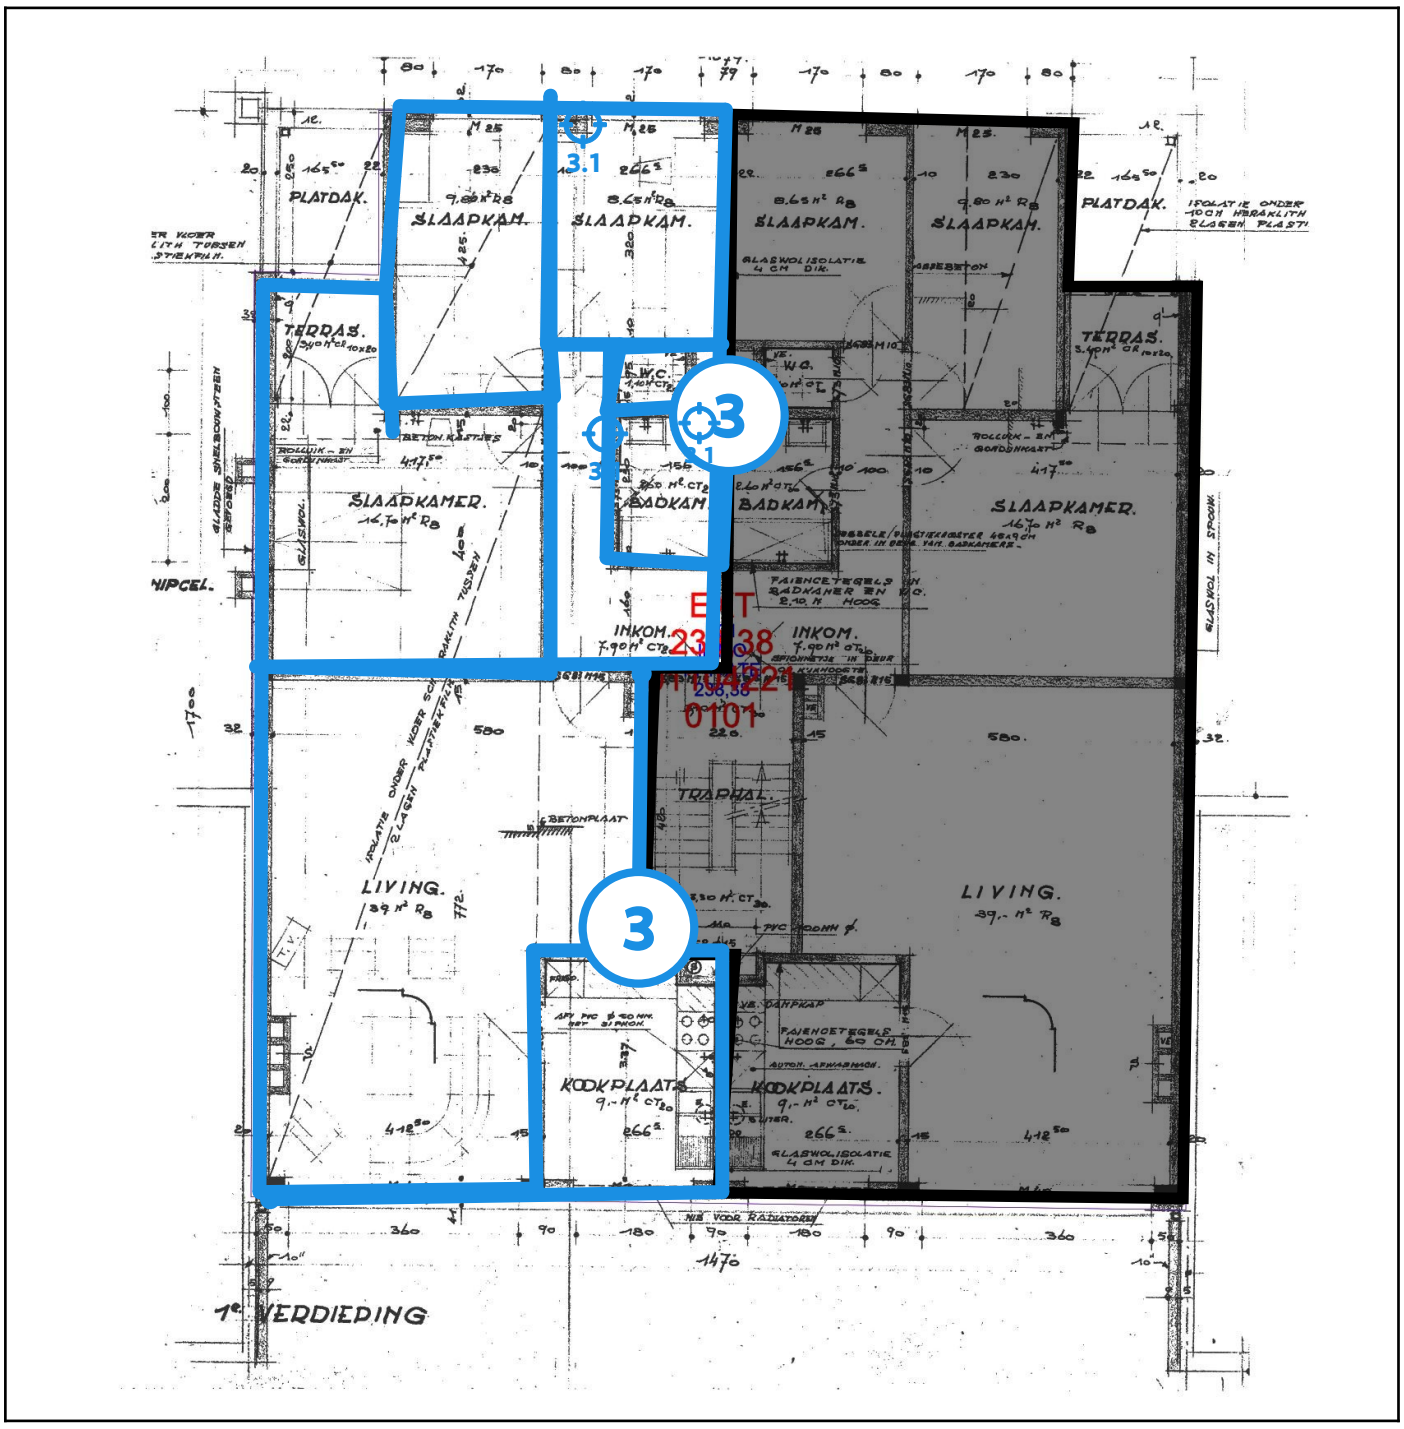
Plan 1.1: PLEISTERWERK MUREN

Beschrijving	Type	Actie
3. PLEISTERWERK MUREN	Geen asbest	-
3.1 Code: 8614074	Mengmonster	-

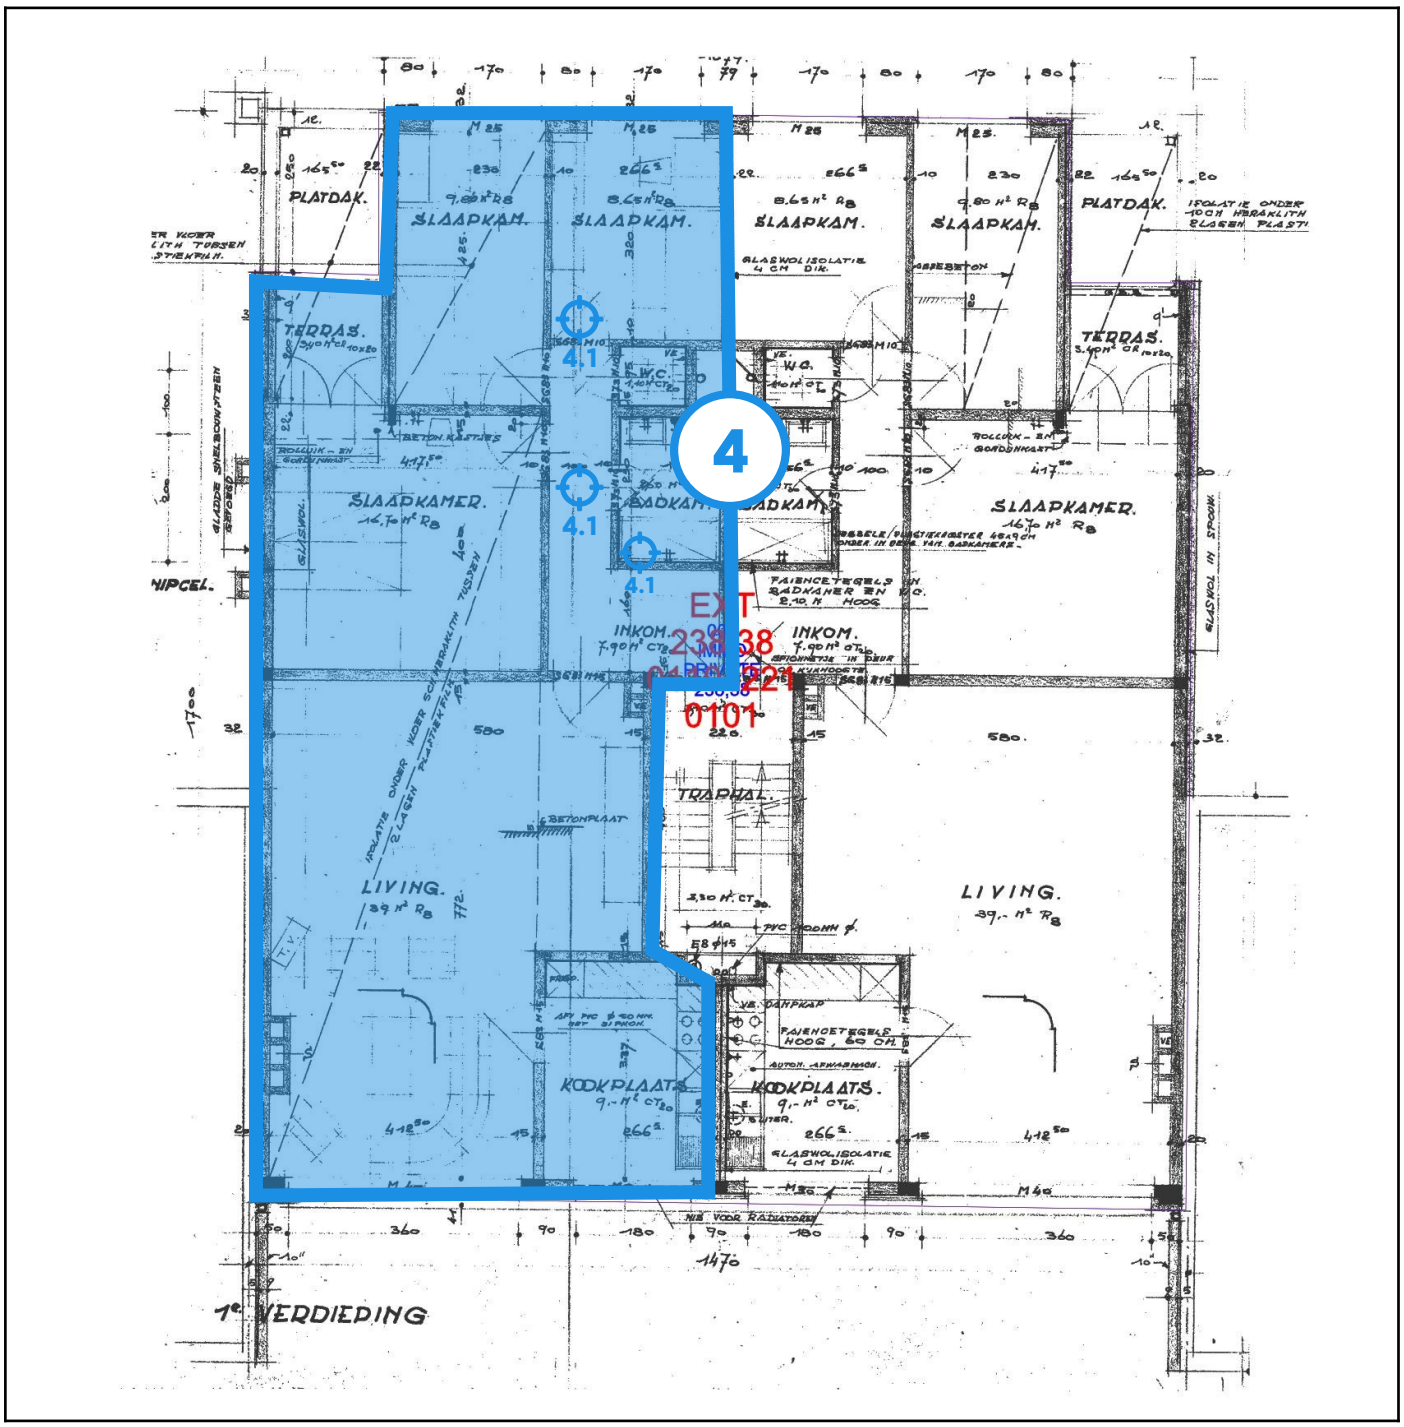
Plan 1.2: 1ste verdieping

Beschrijving	Type	Actie
4. PLEISTERWERK PLAFONDS	Geen asbest	-
4.1 Code: 8614075	Mengmonster	-

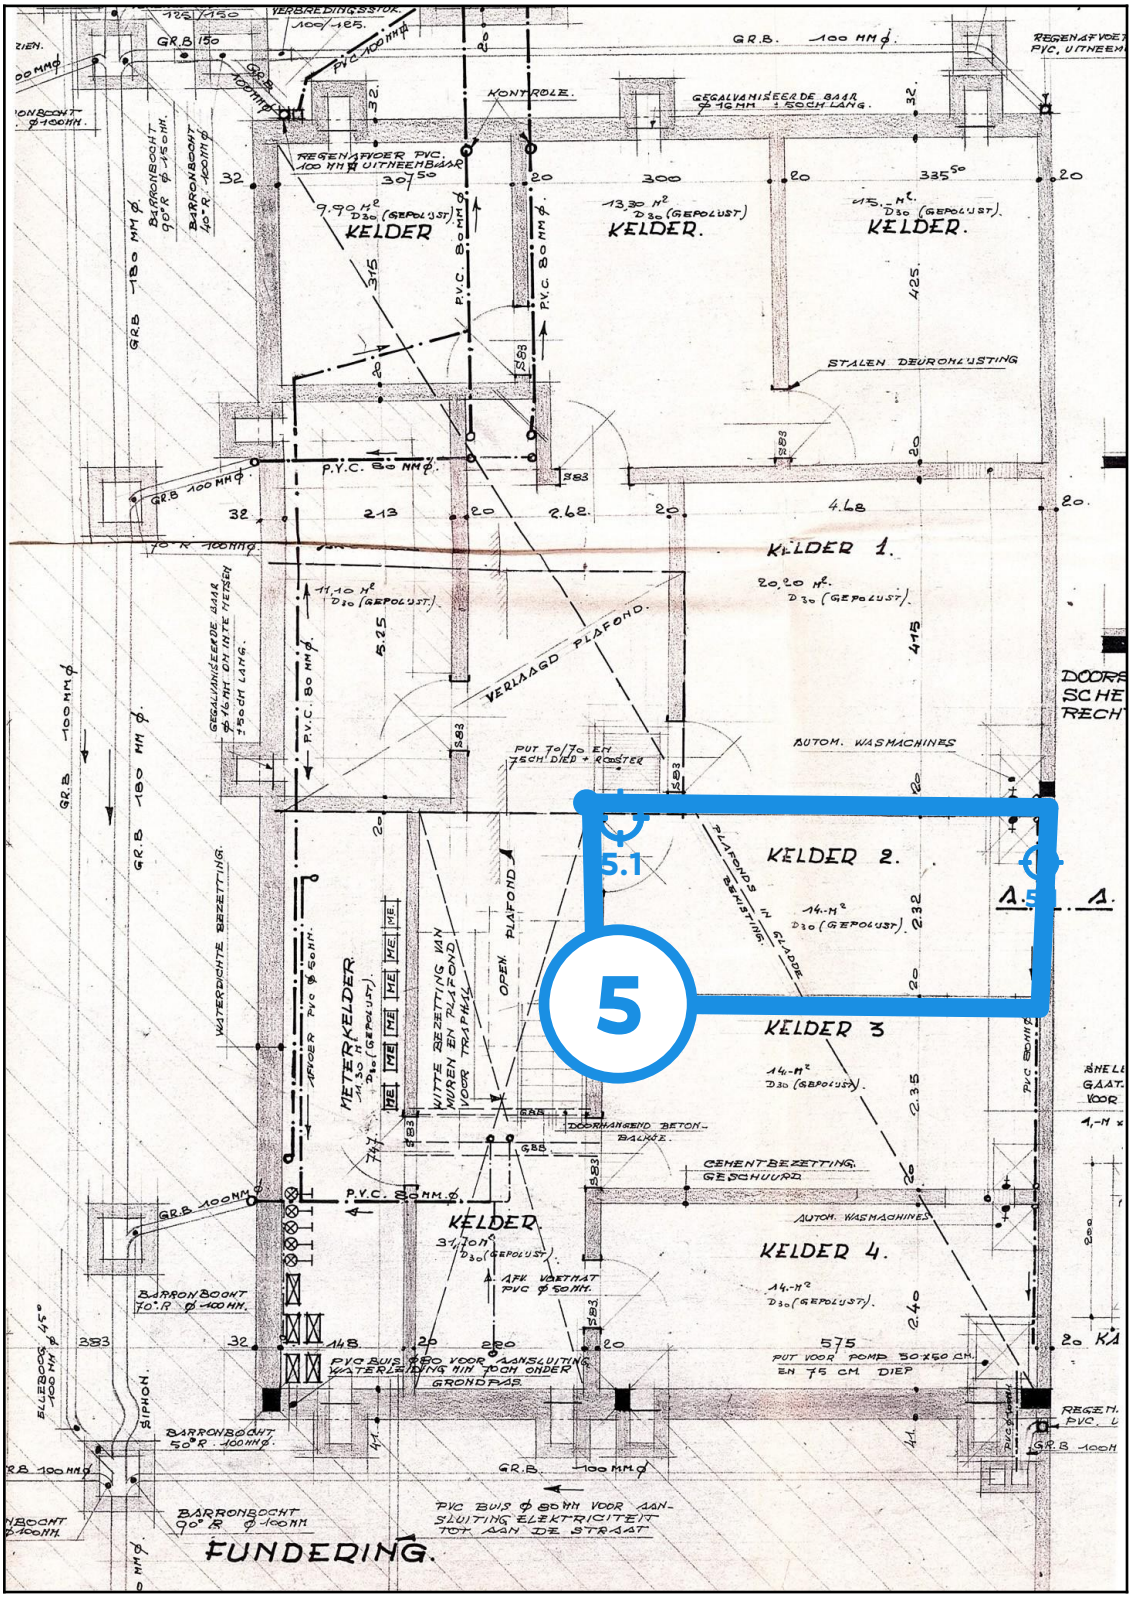
Plan 1.3: Brasschaat Mariaburg niveau -1-3

5. CEMENT KELDERMUUR	Geen asbest	-
5.1 Code: 8657724	Mengmonster	-

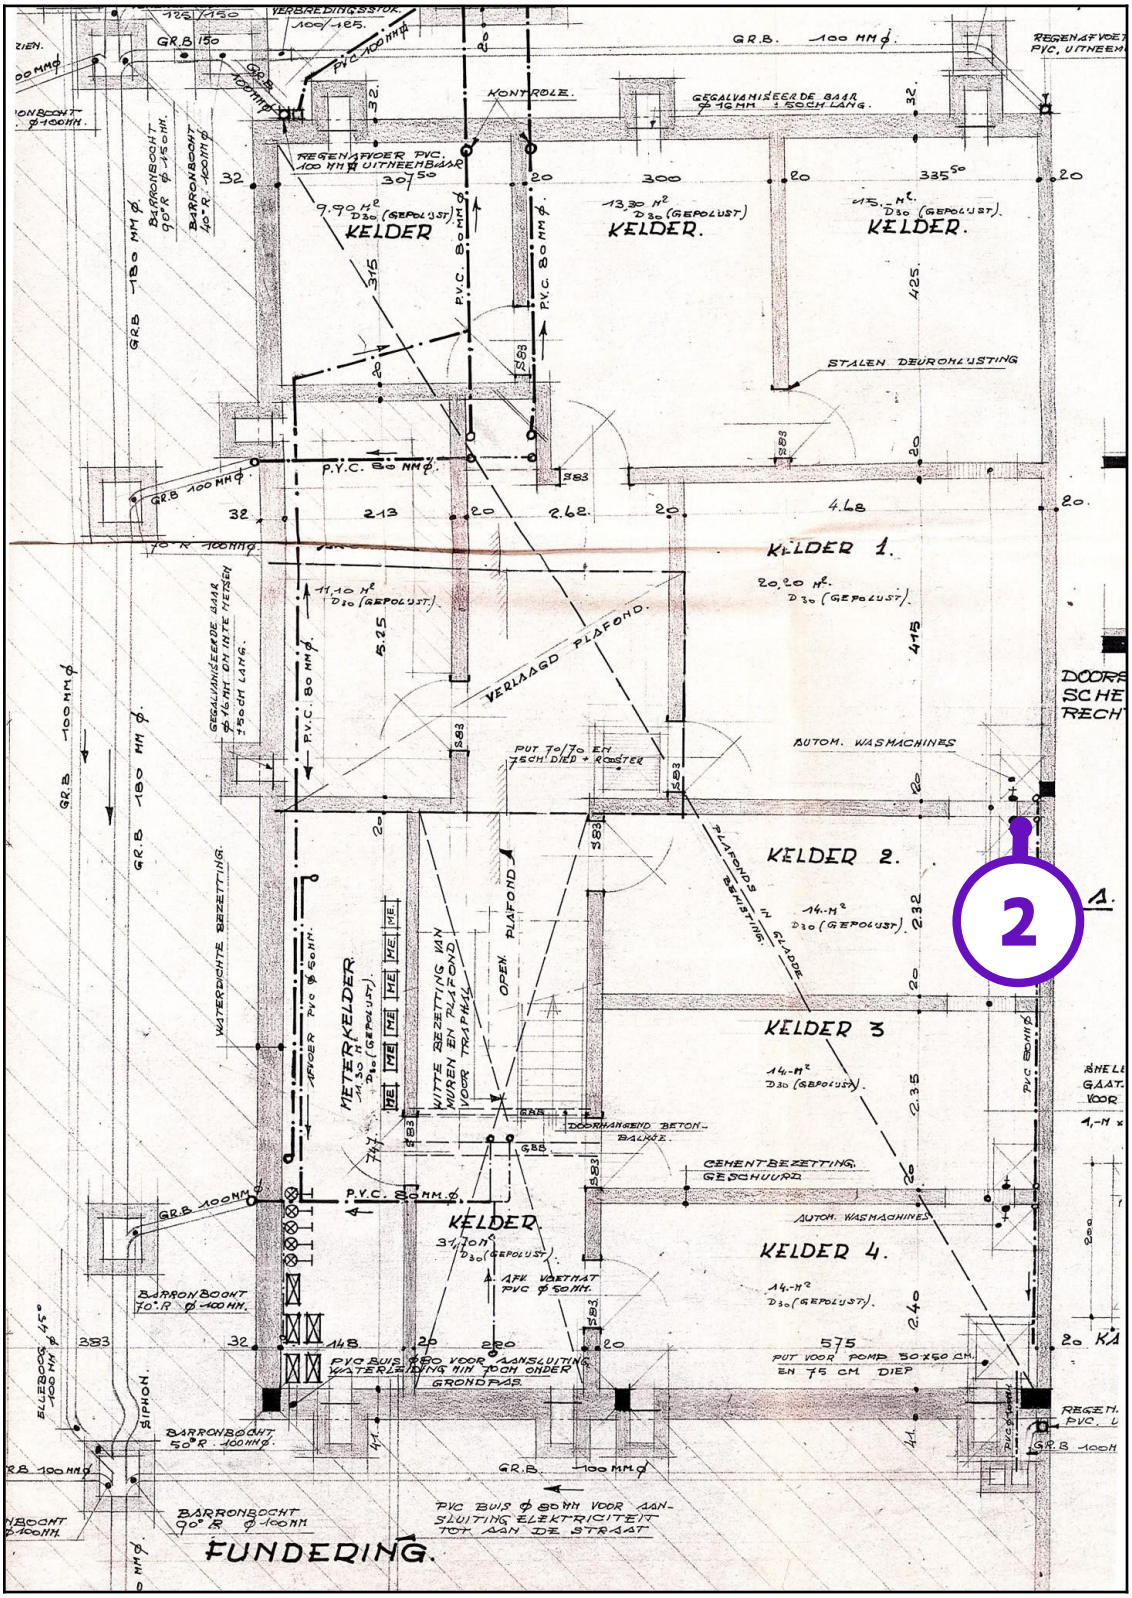
Plan 1.4: GEMEENSCHAPPELIJKE LEIDINGEN

2. GEMEENSCHAPPELIJKE DELEN	Advies	-

Het nazicht van de privatieve kelderruimte betreft hier niet, het onderzoek van de leidingen die toebehoren tot de gemeenschappelijke delen. Noch werden asbestverdachte materialen aanwezig aan de buitengevel onderzocht. Dit behoort toe tot het asbestonderzoek van de gemeenschappelijke delen. De ADI-deskundige meldt achteraan in de kelderruimte een asbestverdachte leiding aanwezig is.

De asbestverdachte glasalplaten aan de voorgevel behoren eveneens tot de gemeenschappelijke delen.

We verwijzen hiervoor naar de reeds bestaande asbestinventarissen.

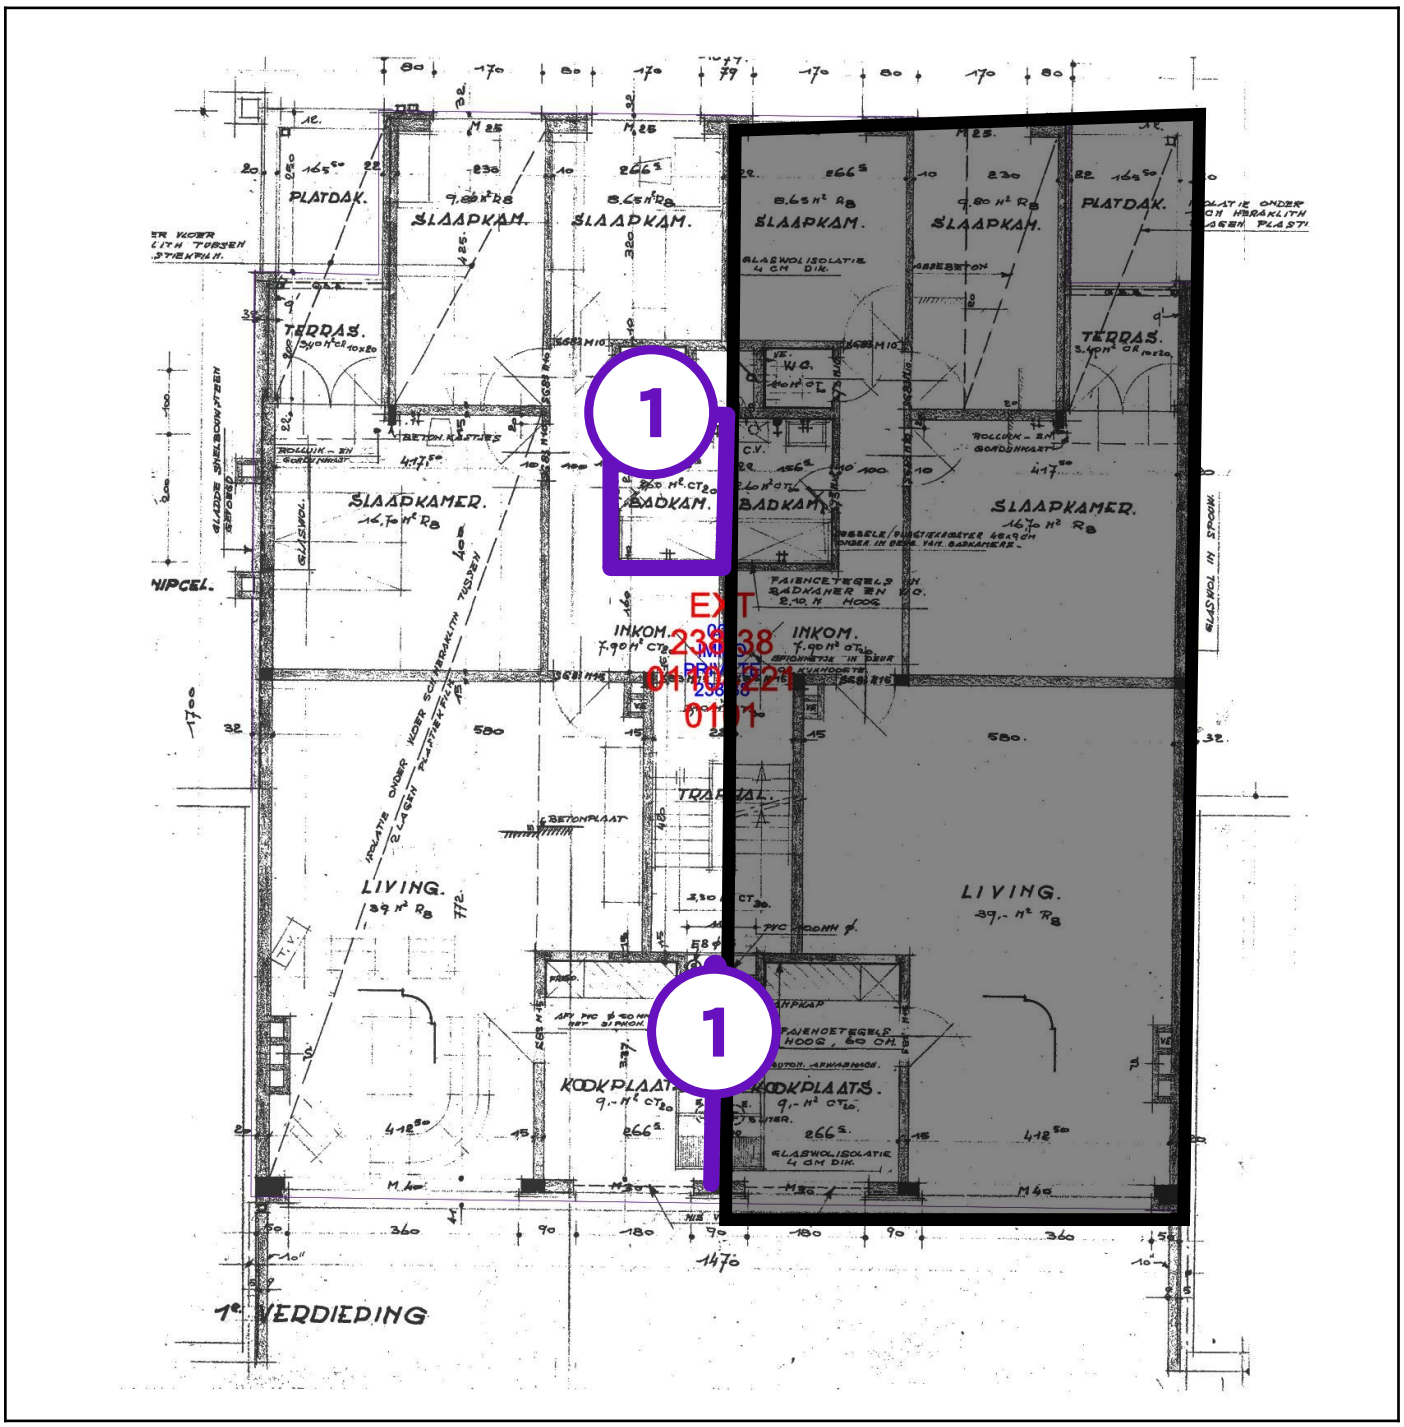
Plan 1.5: 1ste verdieping

Beschrijving	Type	Actie
1. TEGELLIJM	Beperking	-

Reden: Er is geen volledige risicobeoordeling mogelijk

Uitleg van de asbestdeskundige: De tegels in het appartement, aanwezig in badkamer en keuken zijn nog in goede staat en werden niet geschonden voor verdere uitsluiting op mogelijke aanwezigheid van asbestlijm. Het beschadigen van de materialen behoort tot een destructief onderzoek.

Bij renovatie of sloop dient dit verder onderzocht te worden.

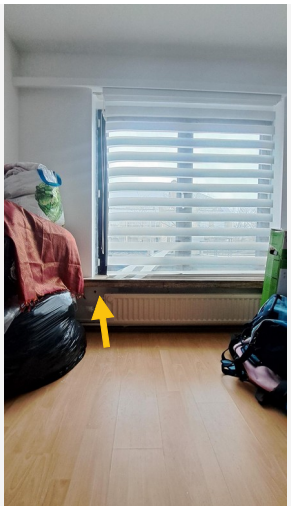
Fiche 3: PLEISTERWERK MUREN

Geen asbest

#	Type	Referentie	Resultaat
3.1	Mengmonster	8614074	Geen asbest

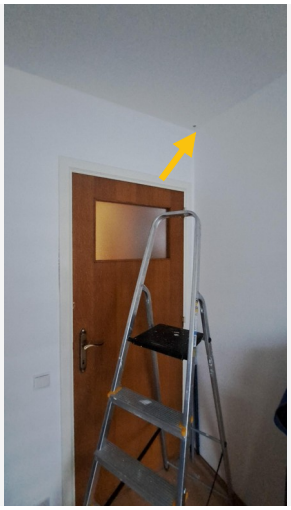
Fiche 4: PLEISTERWERK PLAFONDS

Geen asbest

#	Type	Referentie	Resultaat
4.1	Mengmonster	8614075	Geen asbest
