# Asbestinventarisatetest

Valeriaanstraat 15, 2040 Antwerpen

Attestnummer : 20240219-000070.000

## Asbestveilig

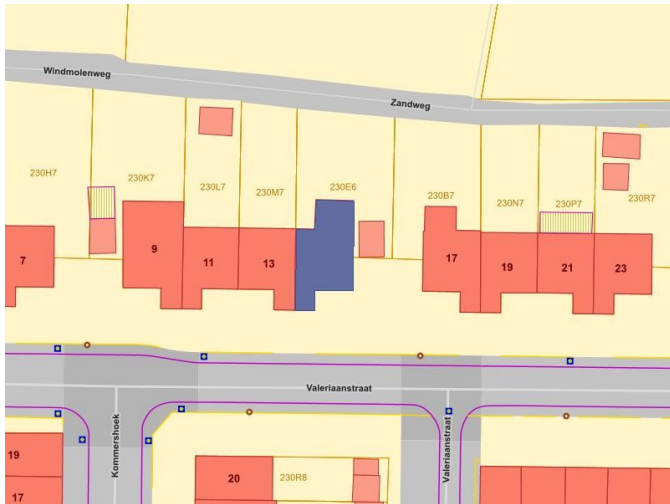
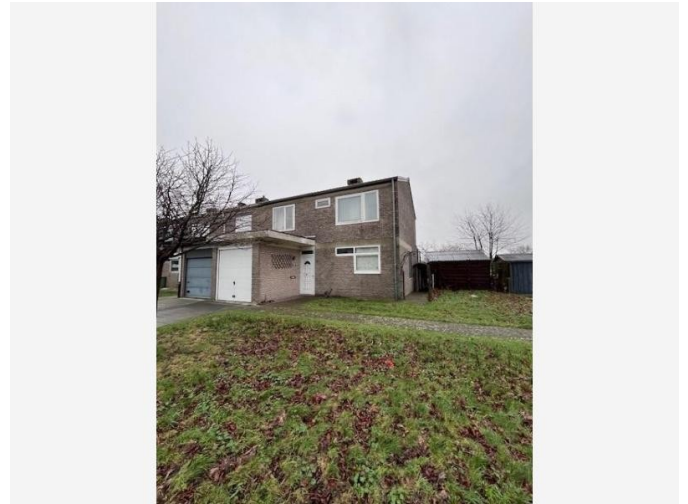
# Zone 1: Hoofdgebouw

- 3 Asbestmaterialen**
- 2 Beperkingen**
- 0 Uitsluitingen
- 0 Roerende goederen
- 0 Puin, steenslag, (water)bodem
- 1 Adviezen**
- 3 Geen asbest**

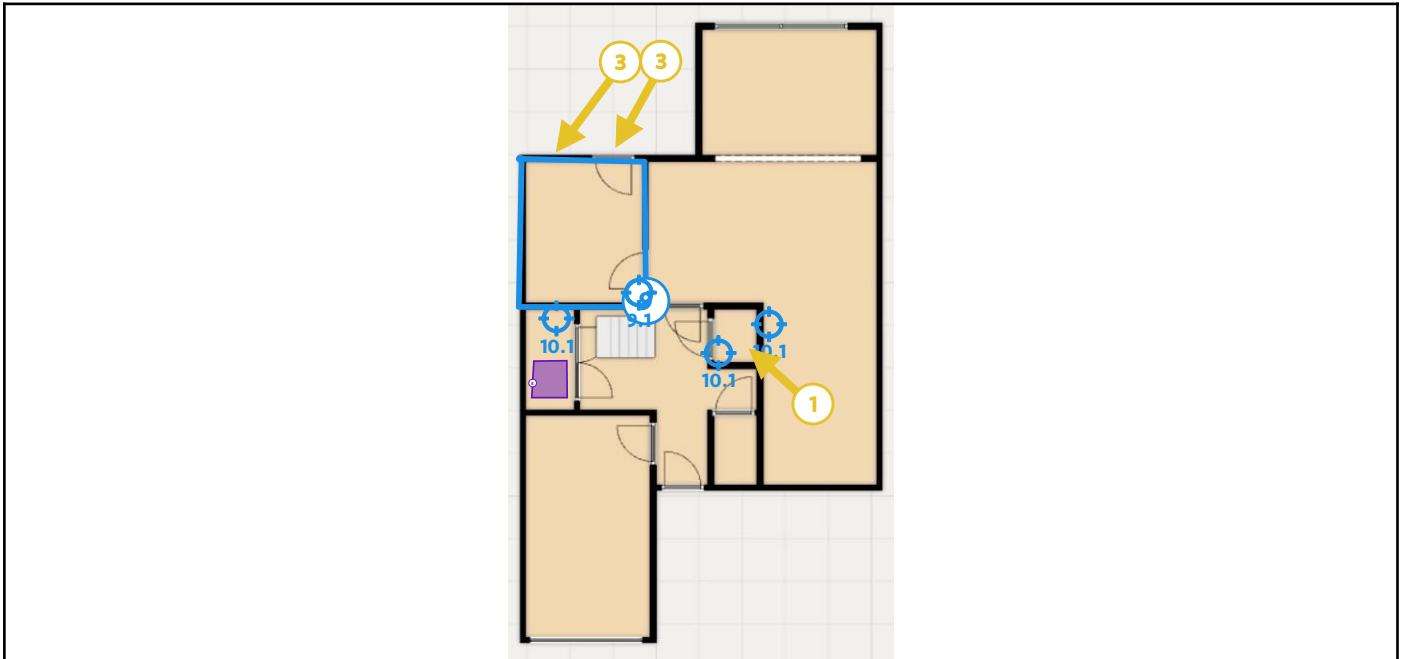
# Plan 1.1: Gelijkvloers

Beschrijving	Type	Actie
1. Bakelite Meterkast	Asbestmateriaal	Zorgvuldig beheren
3. Raam- en deurtablet achterdeur	Asbestmateriaal	Zorgvuldig beheren
5. inspectieput onder trap	Beperking	-
9. Ondervloer berging	Geen asbest	-
9.1 Code: 1.1	Puntmonster	-
10. Pleisterwerk muren	Geen asbest	-
10.1 Code: 1.2	Mengmonster	-

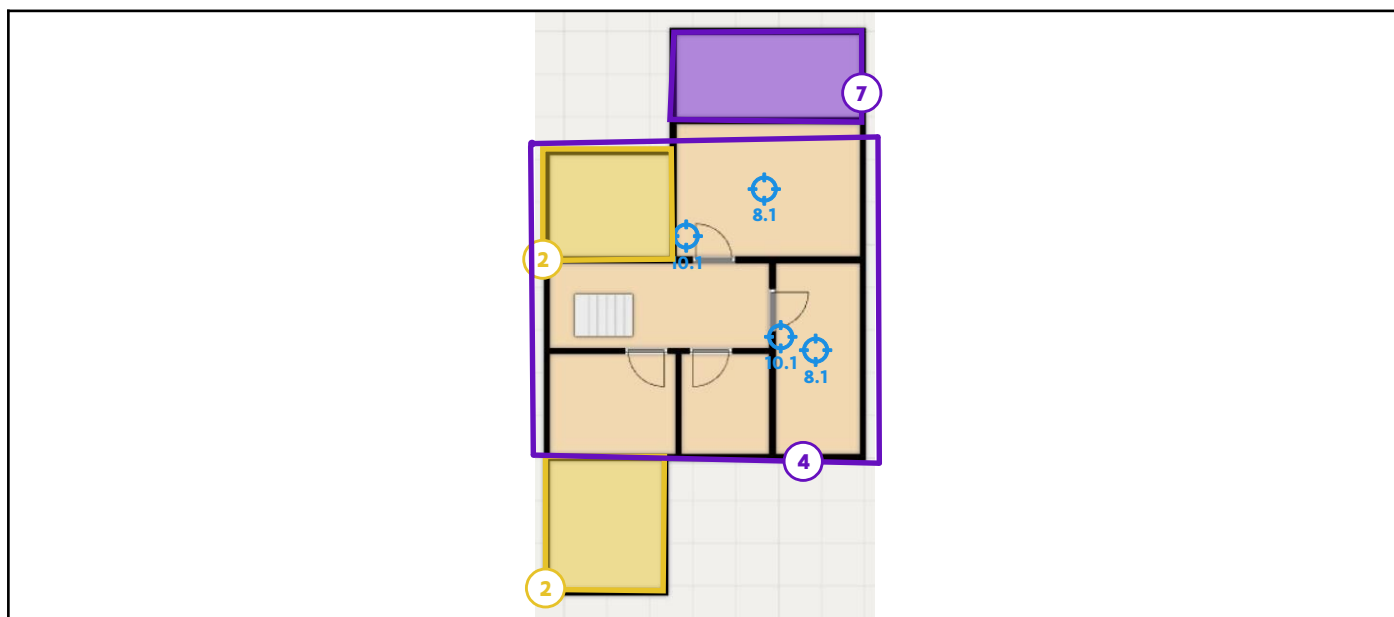
## Plan 1.2: Verdieping +1

Beschrijving	Type	Actie
2. Roofing plat dak berging + garage	Asbestmateriaal	Zorgvuldig beheren
4. Onderdak zadeldak	Beperking	-
7. Dakbedekking plat dak living	Advies	-
8. Pleisterwerk plafonds	Geen asbest	-
8.1 Code: 1.3	Mengmonster	-
10. Pleisterwerk muren	Geen asbest	-
10.1 Code: 1.2	Mengmonster	-

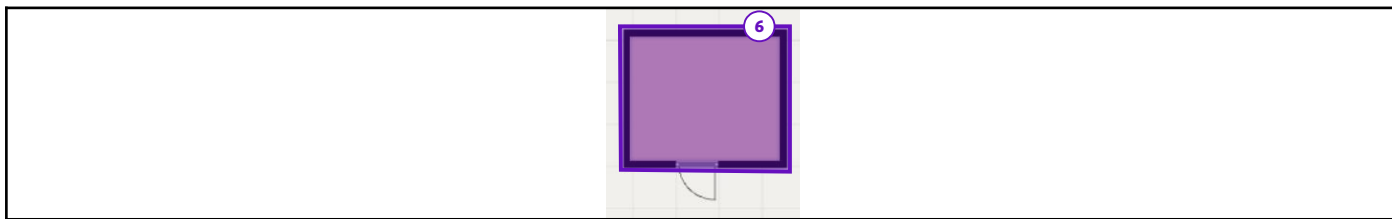
## Plan 2.1: Tuinberging

Beschrijving	Type	Actie
6. Dakbedekking tuinberging	Advies	-
