Asbestinventarisatetest

Westmolengeest 8, 2040 Antwerpen

Attestnummer : 20240121-000104.000

Niet-asbestveilig

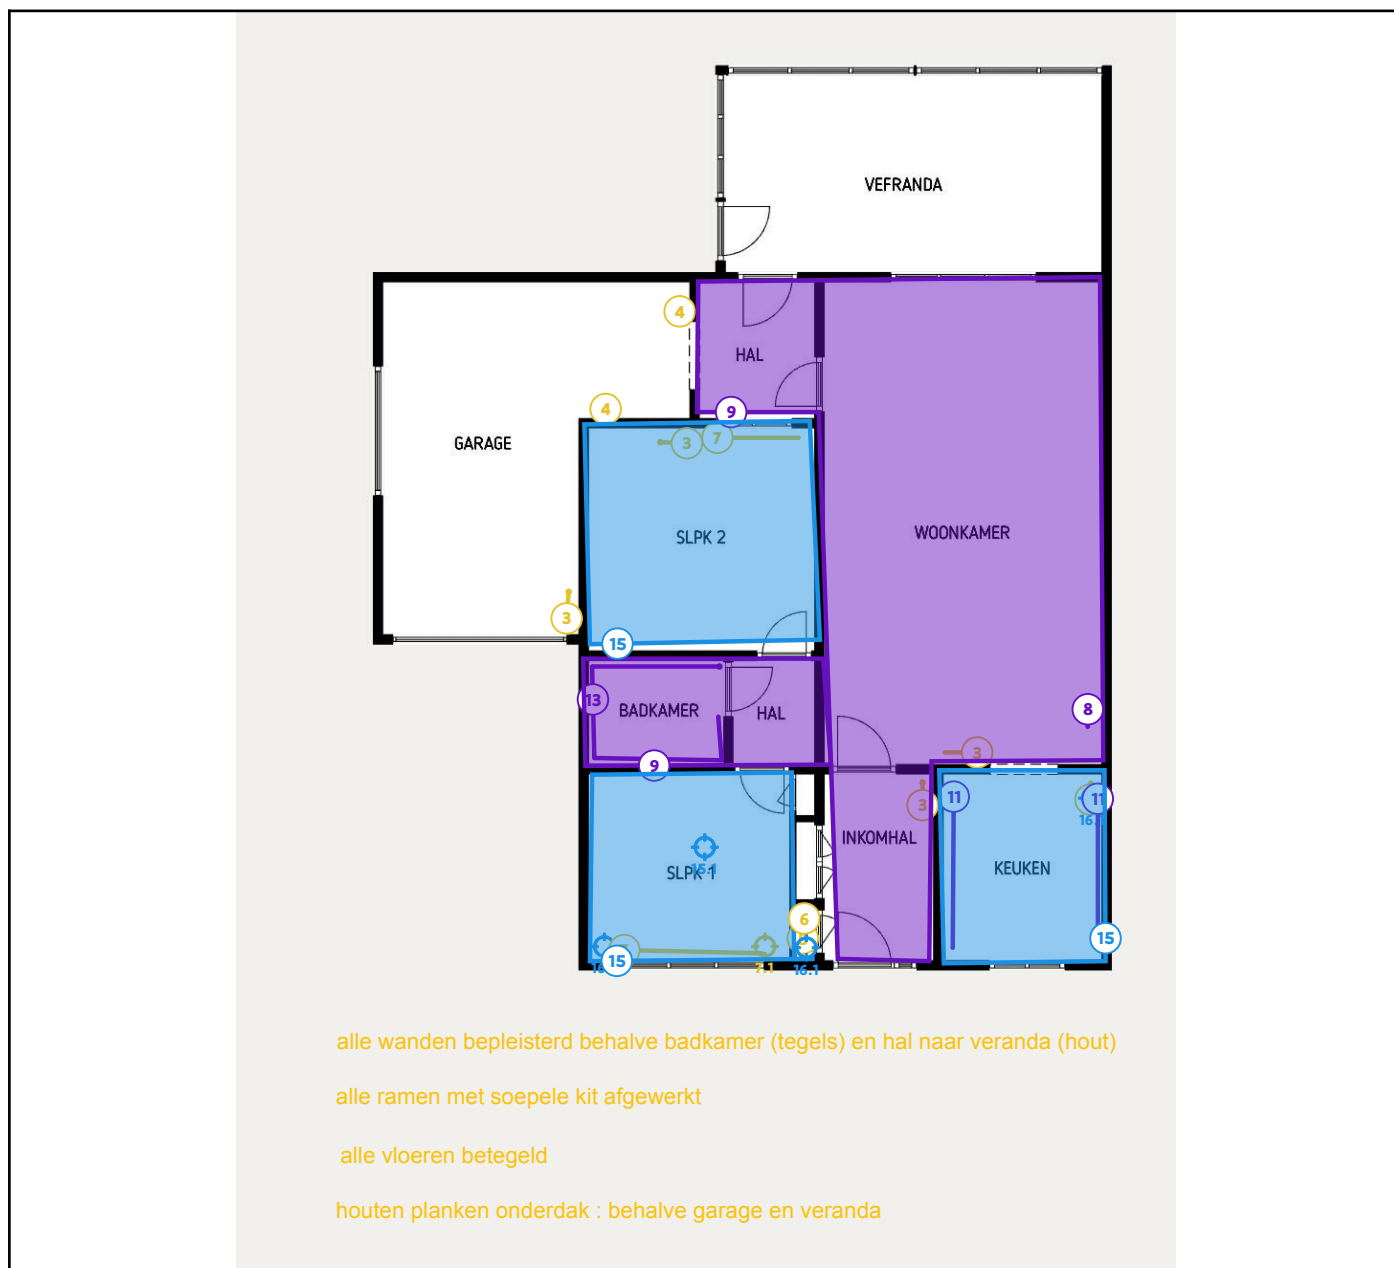
Plan 1.1: 24007_Plan WONING

Beschrijving	Type	Actie
3. Bakelieten radiatorknoppen	Asbestmateriaal	Zorgvuldig beheren
4. Bakelieten stopcontacten/schakelaars/lampfittingen	Asbestmateriaal	Zorgvuldig beheren
5. Bakeliet zekeringkast	Asbestmateriaal	Zorgvuldig beheren

6. Zekeringkast	Asbestmateriaal	Zorgvuldig beheren
7. Raamtablet	Asbestmateriaal	Zorgvuldig beheren
7.1 Code: P02	Puntmonster	-
8. Inspectieluik rookkanaal	Advies	-
9. Valse plafonds in hout/pvc	Advies	-
10. Vloertegels	Advies	-
11. Faience tegels keuken	Advies	-
12. Onderdak	Advies	-
13. Faience tegels badkamer	Advies	-
14. Ramen met soepele kit	Advies	-
15. Plafondtegels	Geen asbest	-
15.1 Code: P01	Puntmonster	-
16. Bepoistering wand	Geen asbest	-
16.1 Code: M01	Mengmonster	-

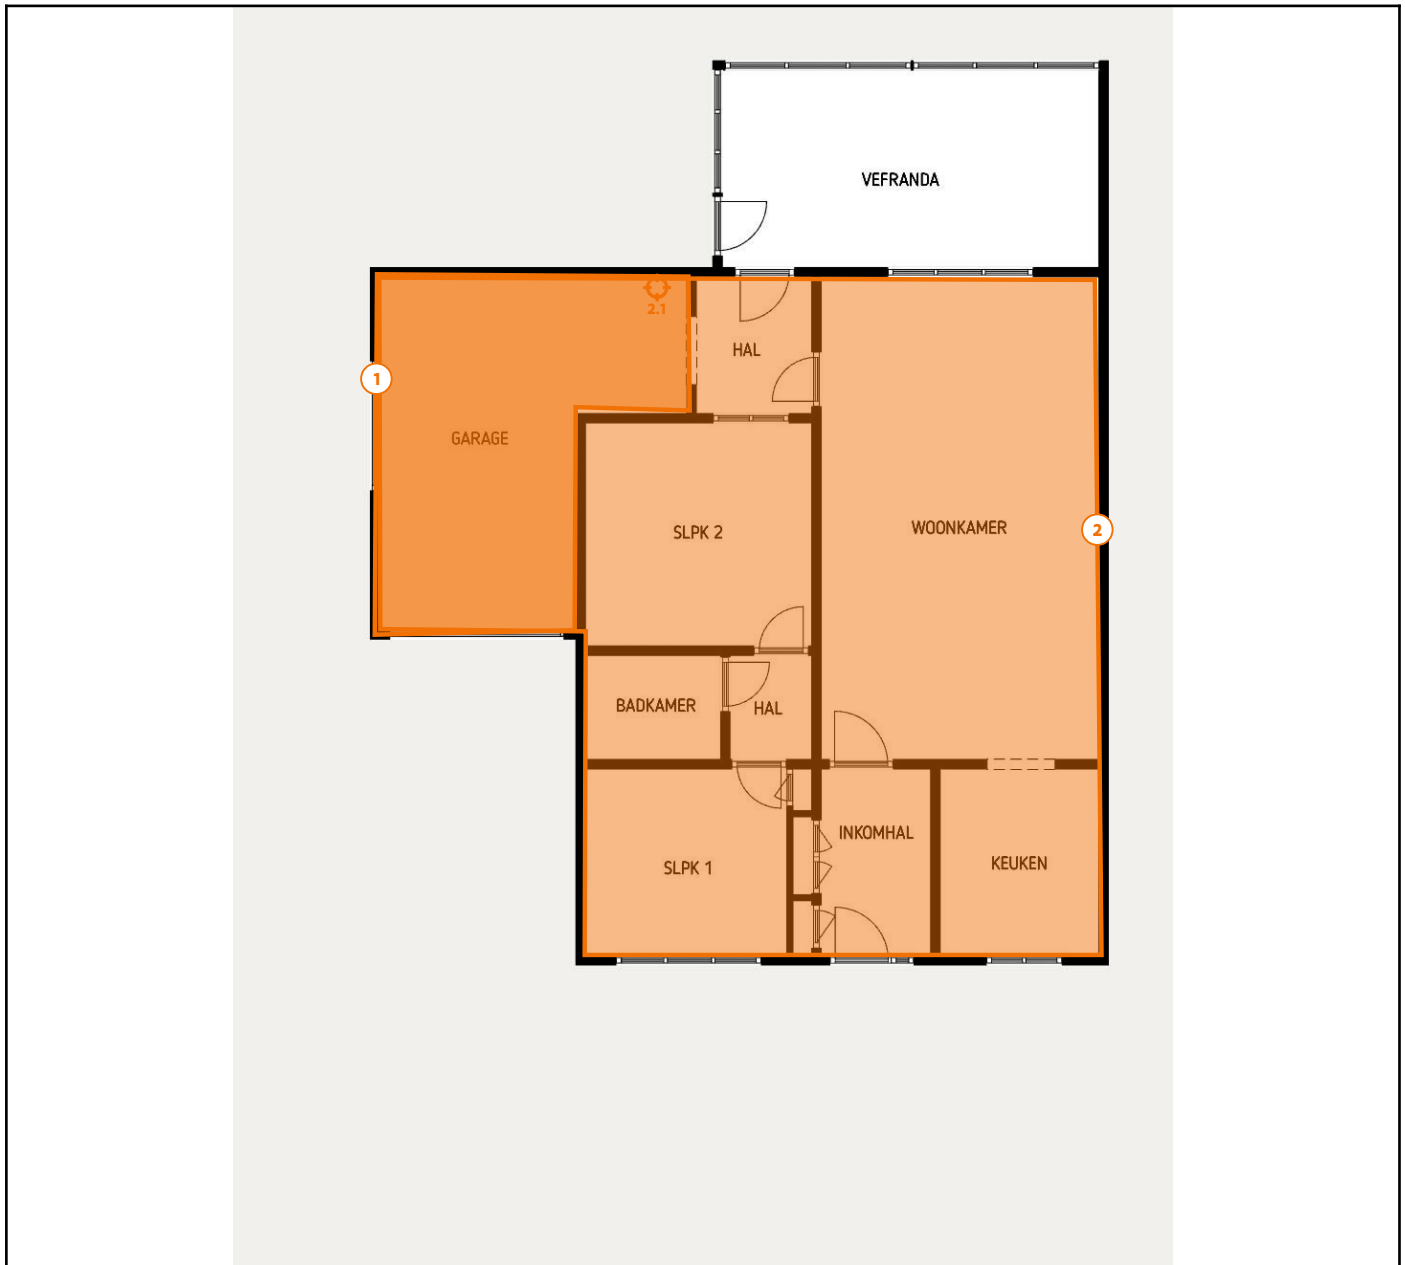
Plan 1.2: 24007_Plan DAK

Beschrijving	Type	Actie
1. Plafonplaten garage	Asbestmateriaal	Verwijderen
2. Asbestcement leien (schuin)dak	Asbestmateriaal	Verwijderen
2.1 Code: P04	Puntmonster	-
