Asbestinventarisatetest

Antwerpsebaan 216, 2040 Antwerpen

Attestnummer : 20240305-000235.000

Niet-asbestveilig

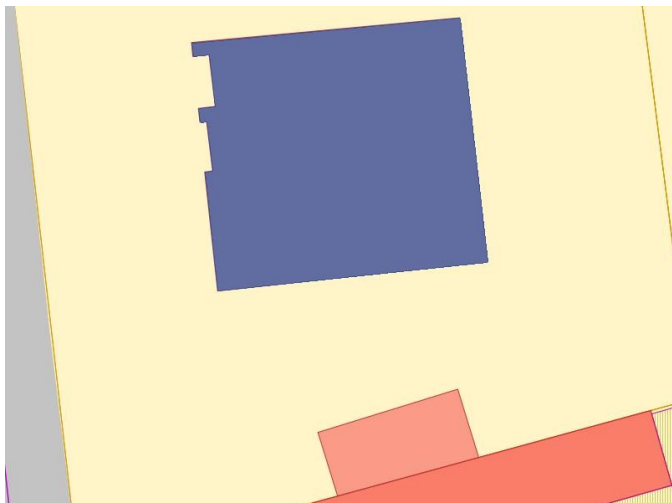
Zone 1: Hoofdgebouw

- 3 Asbestmaterialen**
- 0 Beperkingen
- 0 Uitsluitingen
- 0 Roerende goederen
- 0 Puin, steenslag, (water)bodem
- 0 Adviezen
- 2 Geen asbest**

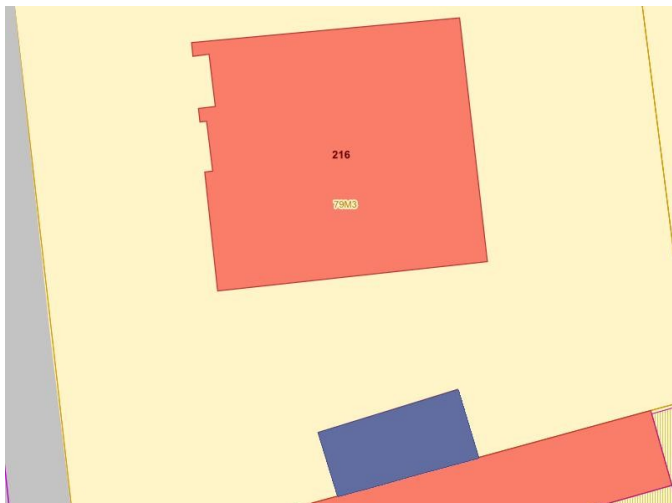
Zone 2: Bijgebouw

- 0 Asbestmaterialen
- 0 Beperkingen
- 0 Uitsluitingen
- 0 Roerende goederen
- 0 Puin, steenslag, (water)bodem
- 0 Adviezen
- 0 Geen asbest
