Asbestinventarisatetest

Laaglandlaan 218/1, 2170 Antwerpen

Attestnummer : 20241010-000245.000

Uitgegeven op : 10.10.2024

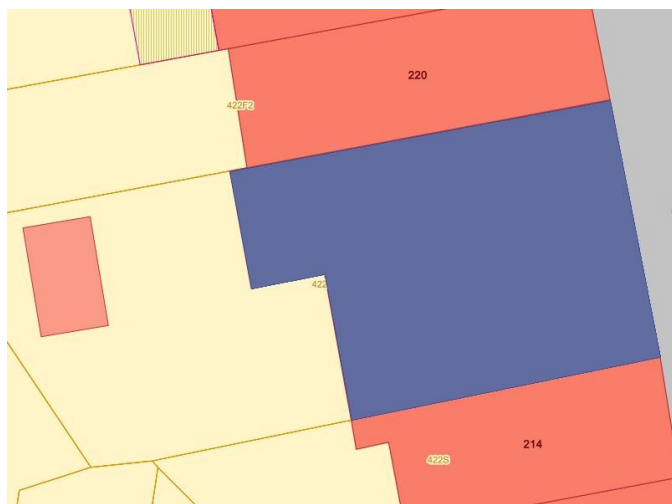
Zone 1: Hoofdgebouw

- 0 Asbestmaterialen
- 0 Beperkingen
- 0 Uitsluitingen
- 0 Roerende goederen
- 0 Puin, steenslag, (water)bodem
- 2 Adviezen**
- 1 Geen asbest**

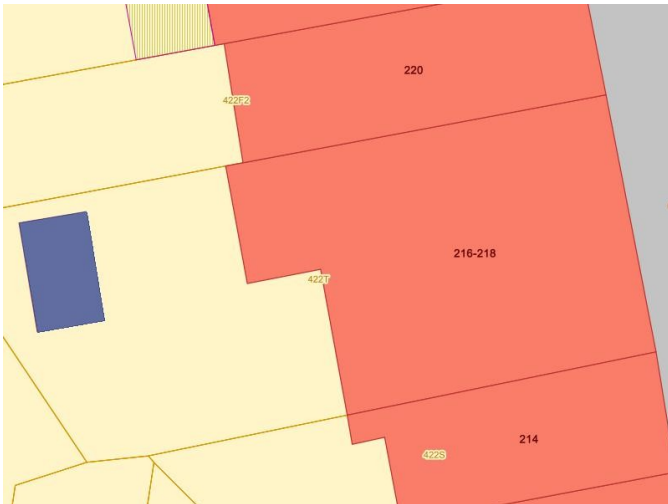
Zone 2: Bijgebouw - tuinhuis

- 0 Asbestmaterialen
- 0 Beperkingen
- 0 Uitsluitingen
- 0 Roerende goederen
- 0 Puin, steenslag, (water)bodem
- 0 Adviezen
- 1 Geen asbest**
