# Asbestinventarisatattest

Frans Hotagstraat 46, 2940 Stabroek

Attestnummer : 20250314-000251.000

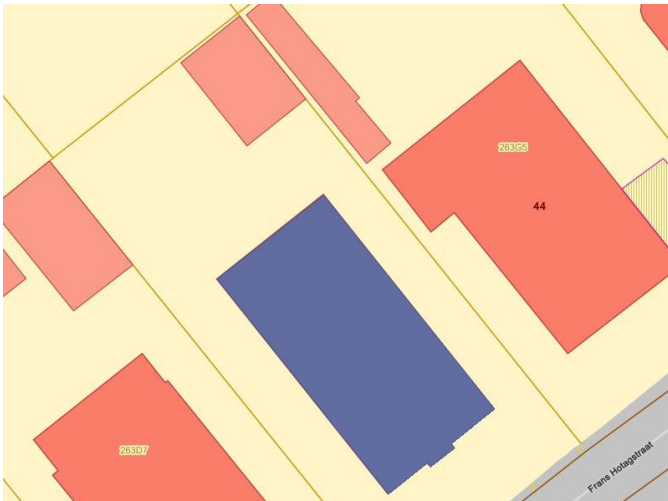
## Zone 1: Hoofdgebouw

Tijdens de inspectie vastgesteld:

- 1 Asbestmateriaal**
- 0 Beperkingen
- 0 Uitsluitingen
- 0 Roerende goederen
- 0 Puin, steenslag, (water)bodem
- 1 Advies**
- 2 Geen asbest**

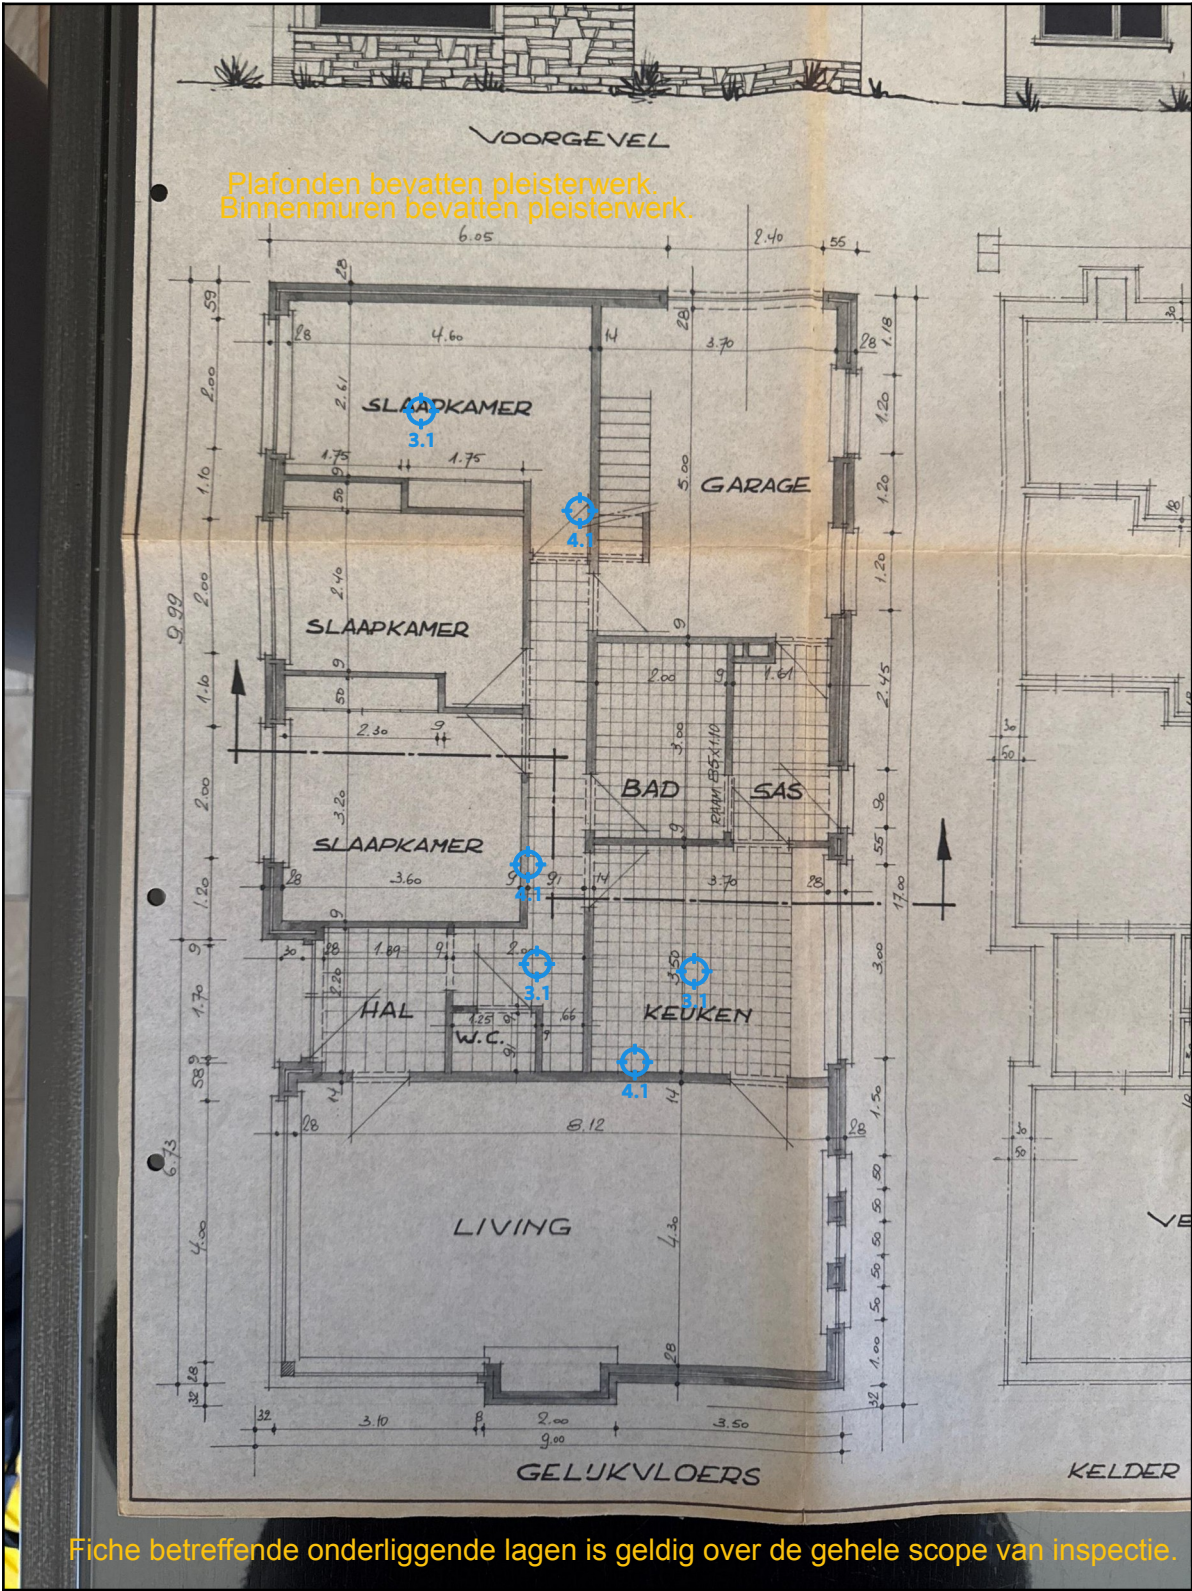
Plan 1.2: Plan

| 1. Leidingisolatie | Asbestmateriaal | <a href="#">Verwijderen</a> |
