Asbestinventarisatetest

Pannenhoefdreef 11, 2950 Kapellen

Attestnummer : 20240614-000904.000

Niet-asbestveilig

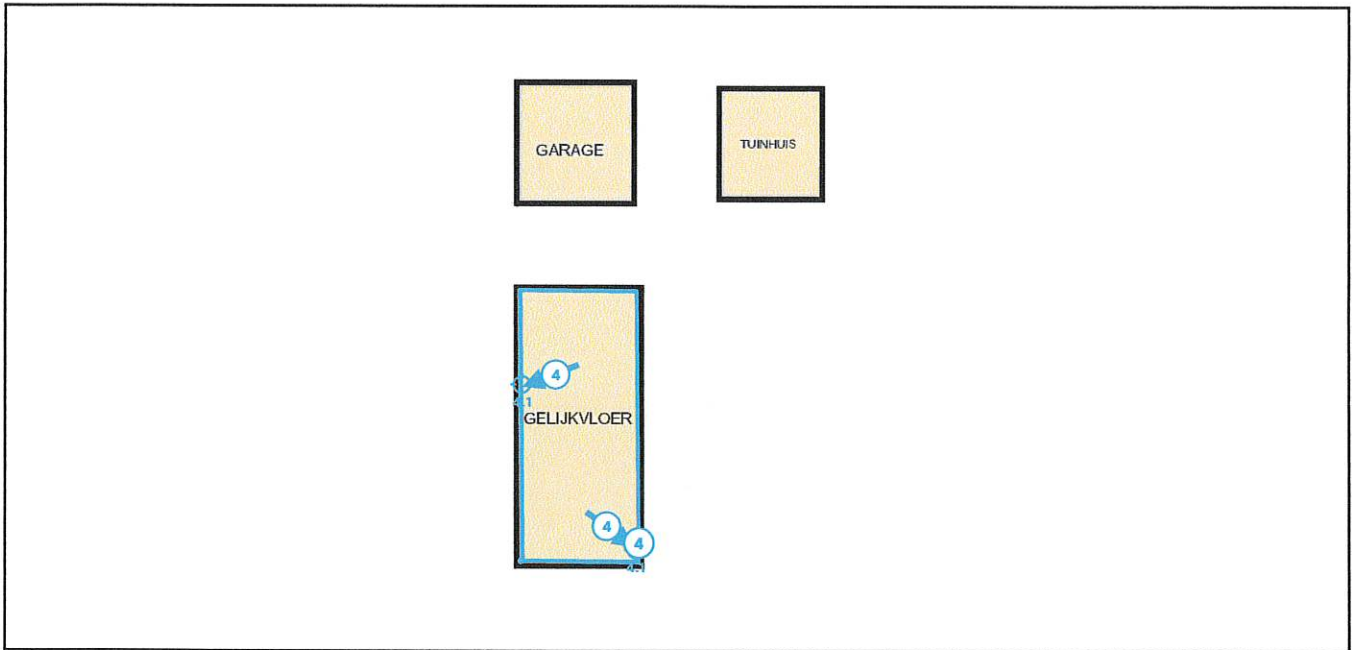
Plan 1.1: FLOORPLAN

| Beschrijving | Type | Actie |
|---|---|---|
| 4. Pleisterwerk wand | Geen asbest | - |
| 4.1 Code: 2424661-01 | Mengmonster | - |

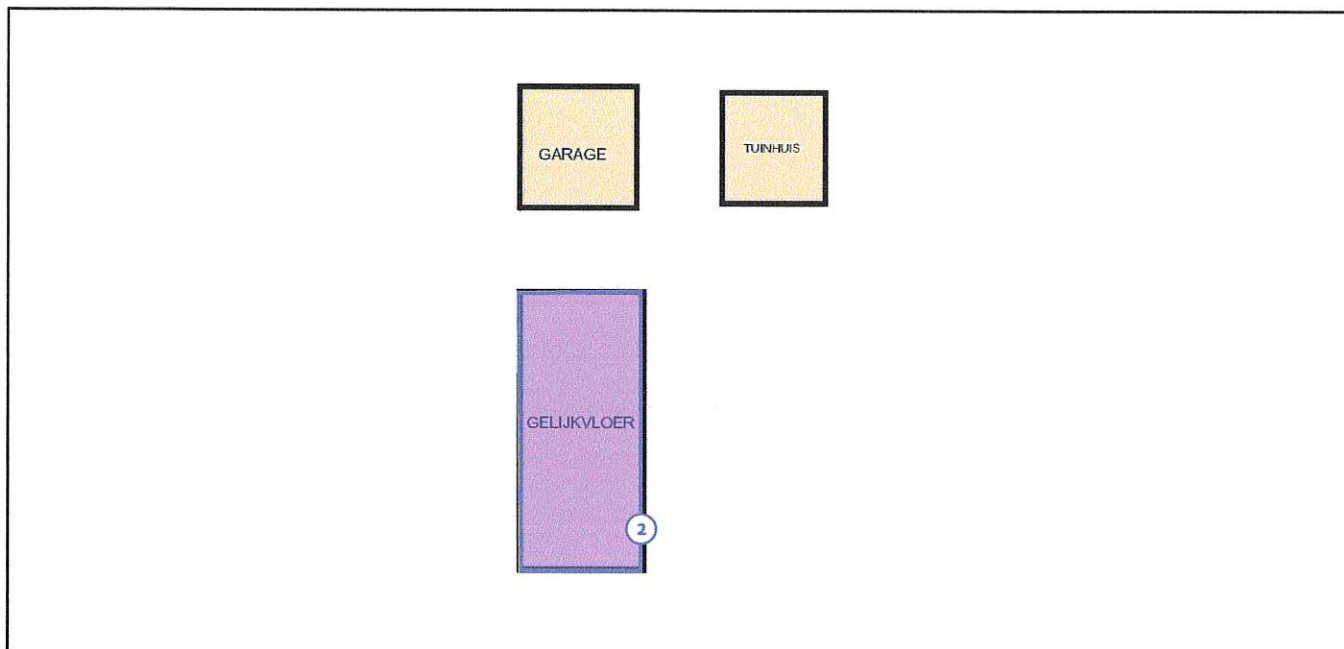
Plan 1.3: FLOORPLAN

| Beschrijving | Type | Actie |
|---|---|---|
| 2. Lijm onder tegels | Advies | - |

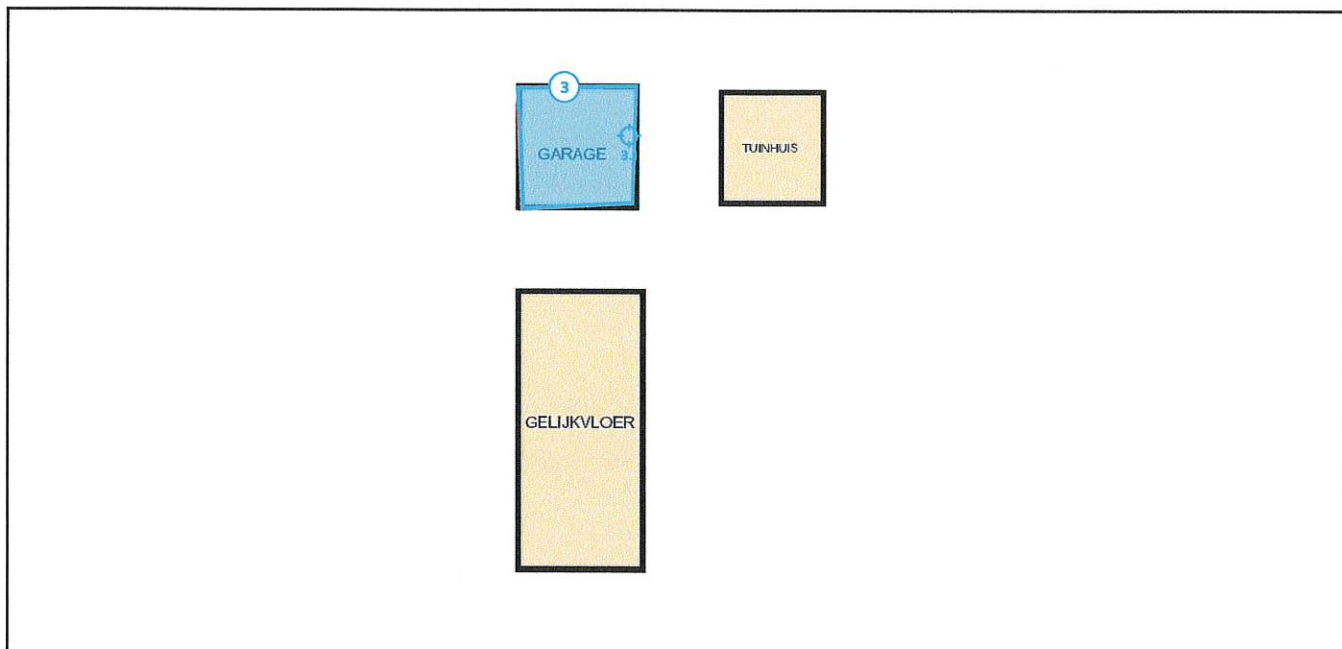
Plan 2.1: FLOORPLAN

| Beschrijving | Type | Actie |
|---|---|---|
| 3. Roofing garage | Geen asbest | - |
| 3.1 Code: 2424661-03 | Puntmonster | - |
