# Asbestinventarisat attest

Sevenhanslei 85, 2950 Kapellen

Attestnummer : 20250331-000307.000

Uitgegeven op : 31.03.2025

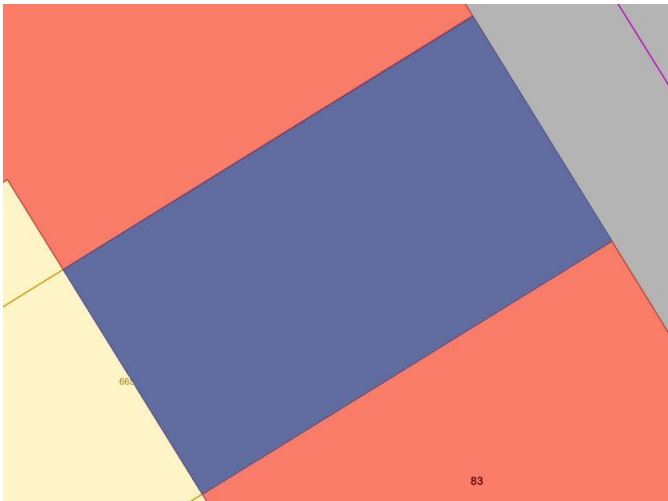
## Zone 1: Hoofdgebouw

- 1 Asbestmateriaal**
- 0 Beperkingen
- 0 Uitsluitingen
- 0 Roerende goederen
- 0 Puin, steenslag, (water)bodem
- 1 Advies**
- 2 Geen asbest**
