Asbestinventarisatetest

Maaldersstraat 31, 2060 Antwerpen

Attestnummer : 20250416-000439.000

Uitgegeven op : 16.04.2025

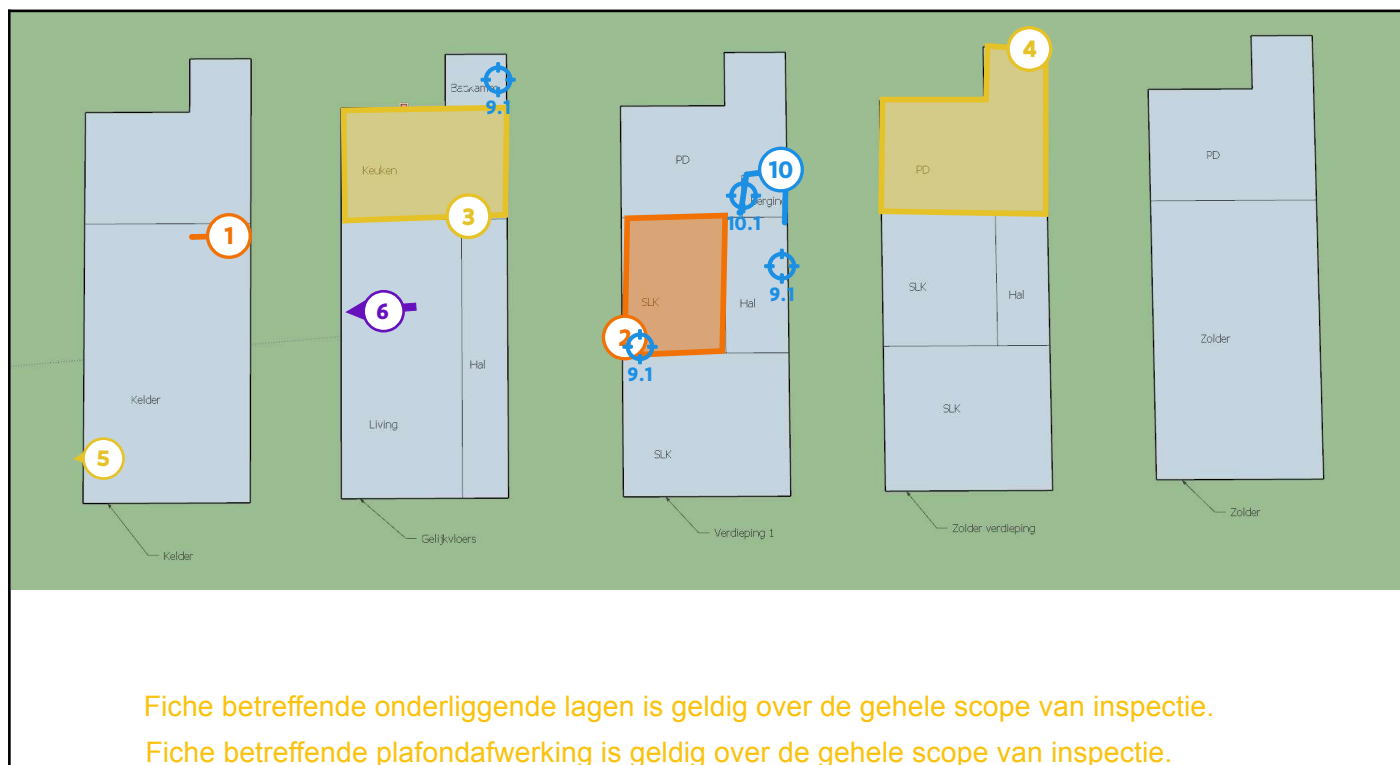
Plan 1.1: Plan

Beschrijving	Type	Actie
1. Buis	Asbestmateriaal	Verwijderen
2. Vloerzeil	Asbestmateriaal	Verwijderen
3. Colovinyl tegel	Asbestmateriaal	Zorgvuldig beheren
4. Roofing	Asbestmateriaal	Zorgvuldig beheren
5. Bakelieten elementen	Asbestmateriaal	Zorgvuldig beheren
6. Binnenkant schouw	Beperking	-
7. Onderliggende lagen - vloeren - plafonden - tegels	Advies	-
8. plafond afwerking	Advies	-
9. Pleisterwerk muur	Geen asbest	-
9.1 Code: MM01 Pleisterwerk muur	Mengmonster	-
