# Asbestinventarisatetest

Fregatstraat 3, 2040 Antwerpen

Attestnummer : 20250203-000320.000

**Niet-asbestveilig**

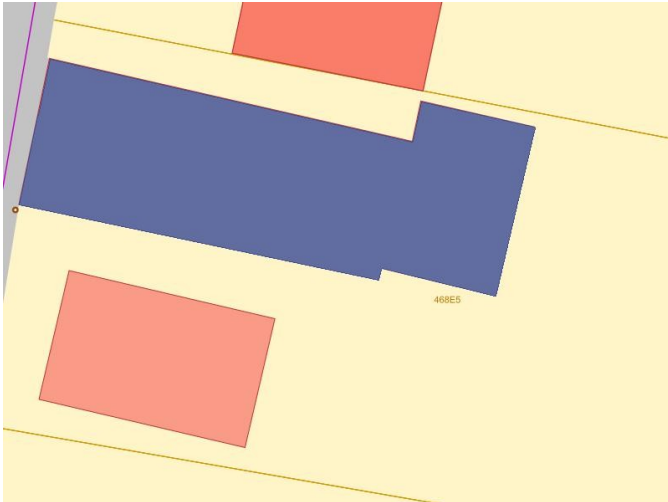
## Zone 1: Hoofdgebouw

### 2    **Asbestmaterialen**

| Beschrijving | Type | Actie |
|---|---|---|
| 2. Roofing | Asbestmateriaal | Zorgvuldig beheren |

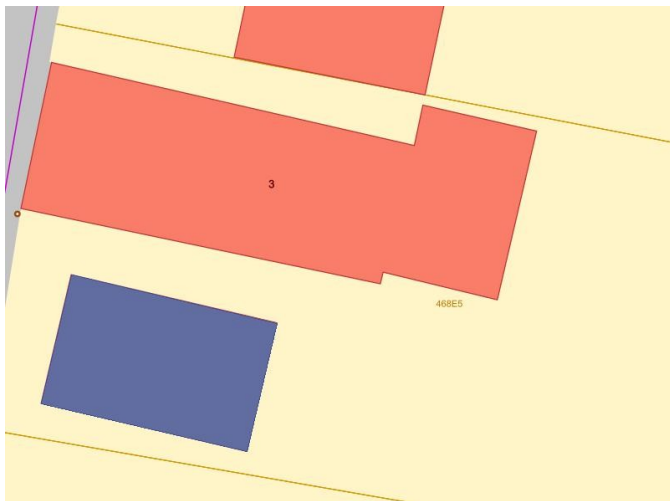
## Zone 2: Bijgebouw

- 0 Asbestmaterialen
- 0 Beperkingen
- 0 Uitsluitingen
- 0 Roerende goederen
- 0 Puin, steenslag, (water)bodem
- 0 Adviezen
- 0 Geen asbest

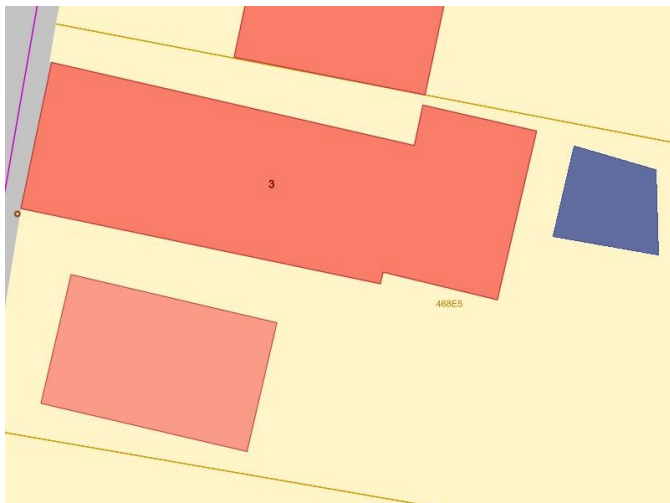
## Zone 3: Constructie

- 1 Asbestmateriaal**
- 0 Beperkingen
- 0 Uitsluitingen
- 0 Roerende goederen
- 0 Puin, steenslag, (water)bodem
- 0 Adviezen
- 0 Geen asbest
