Asbestinventarisatetest

Parklaan 16, 2940 Stabroek

Attestnummer : 20250504-000147.000

Uitgegeven op : 04.05.2025

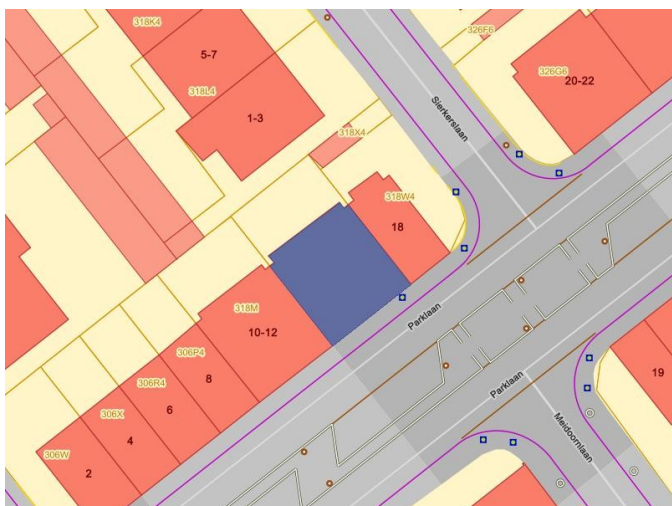
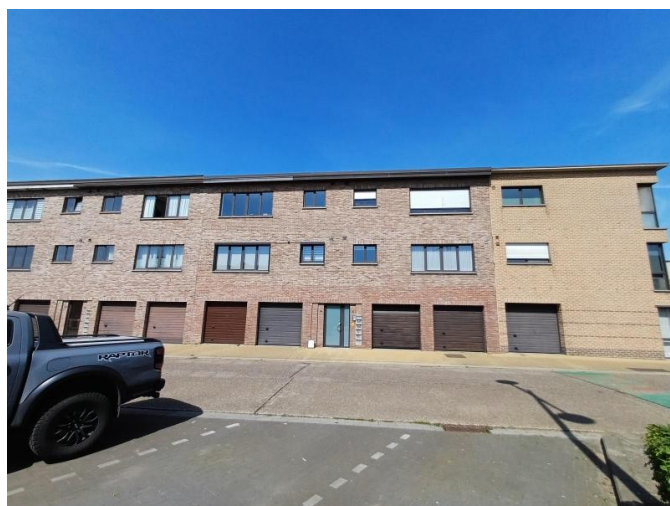
Zone 1: Appartement

- 0 Asbestmaterialen
- 0 Beperkingen
- 0 Uitsluitingen
- 0 Roerende goederen
- 0 Puin, steenslag, (water)bodem
- 1 Advies
- 2 Geen asbest

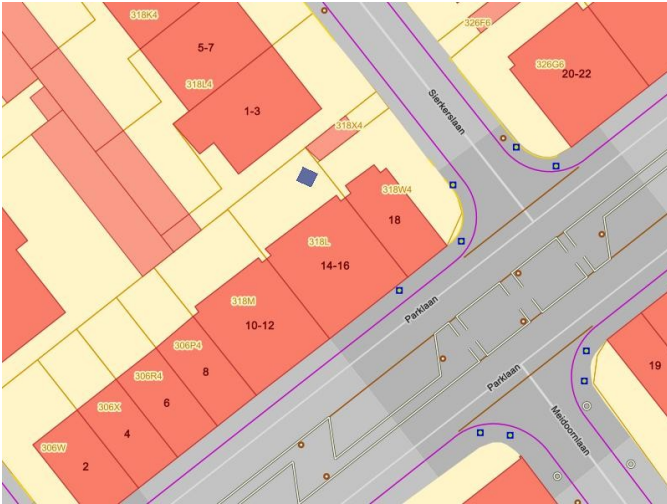
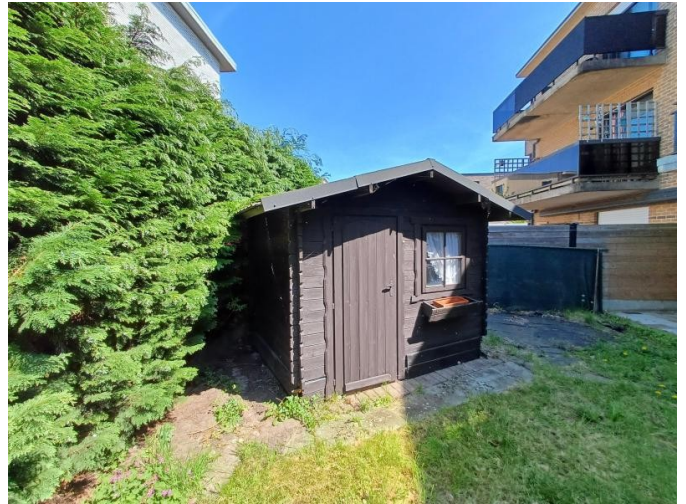
Zone 2: Tuinhuis

- 0 Asbestmaterialen
- 0 Beperkingen
- 0 Uitsluitingen
- 0 Roerende goederen
- 0 Puin, steenslag, (water)bodem
- 1 Advies**
- 0 Geen asbest
