Asbestinventarisatetest

Bund 140/201, 2180 Antwerpen

Attestnummer : 20250506-000542.000

Uitgegeven op : 06.05.2025

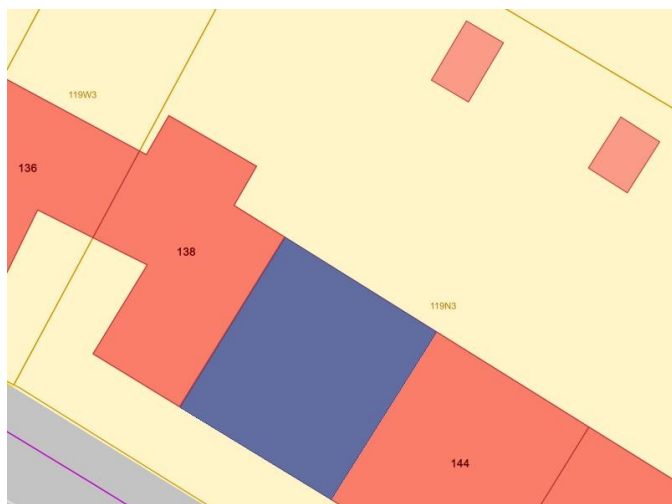
Zone 1: Hoofdgebouw

- 0 Asbestmaterialen
- 0 Beperkingen
- 0 Uitsluitingen
- 0 Roerende goederen
- 0 Puin, steenslag, (water)bodem
- 3 Adviezen**
- 1 Geen asbest**

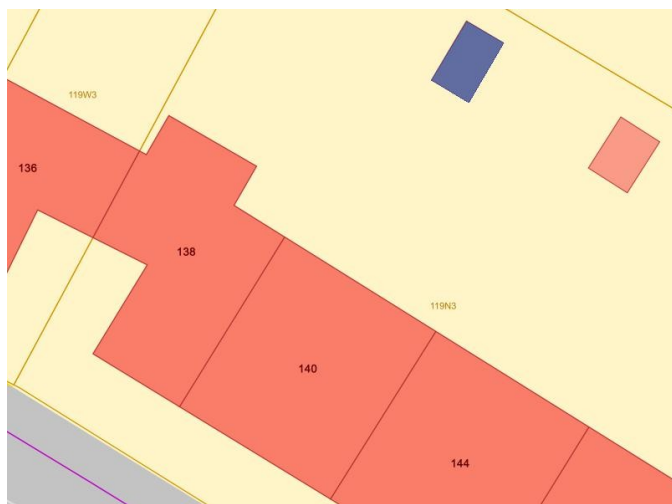
Zone 2: Bijgebouw

1 Asbestmateriaal
