# Asbestinventarisatattest

De Keyserhoeve 26, 2040 Antwerpen

Attestnummer : 20250416-000430.000

Uitgegeven op : 16.04.2025

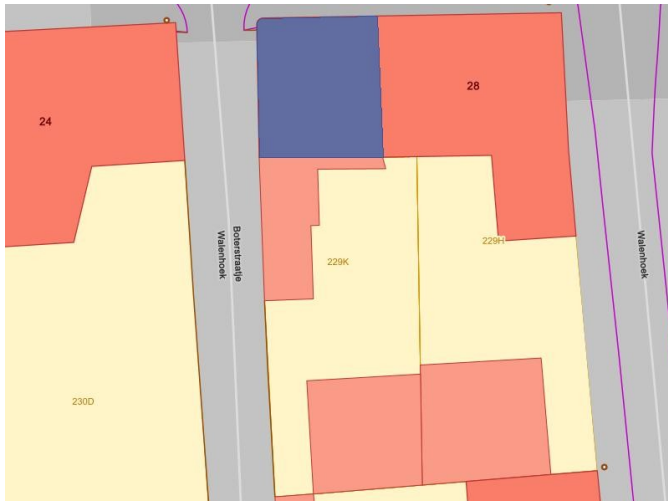
## Zone 1: Hoofdgebouw

- 3 Asbestmaterialen**
- 0 Beperkingen
- 0 Uitsluitingen
- 0 Roerende goederen
- 0 Puin, steenslag, (water)bodem
- 1 Advies**
- 2 Geen asbest**

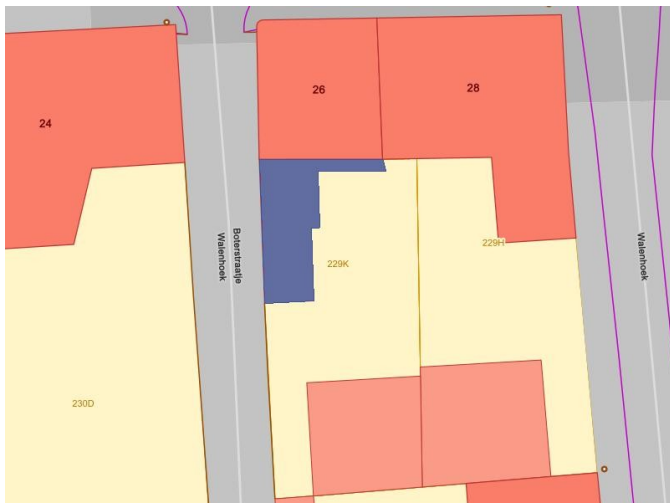
## Zone 2: Bijgebouw

- 1 Asbestmateriaal**
- 0 Beperkingen
- 0 Uitsluitingen
- 0 Roerende goederen
- 0 Puin, steenslag, (water)bodem
- 0 Adviezen
- 0 Geen asbest

| Beschrijving | Type | Actie |
|---|---|---|
| 3. Roofing | Asbestmateriaal | Zorgvuldig beheren |

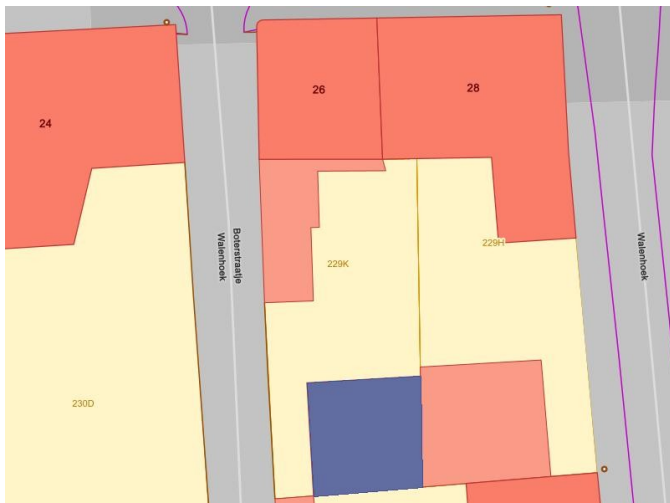
## Zone 3: Bijgebouw

- 1 **Asbestmateriaal**
- 0 Beperkingen
- 0 Uitsluitingen
- 0 Roerende goederen
- 0 Puin, steenslag, (water)bodem
- 0 Adviezen
- 0 Geen asbest
