# Asbestinventarisatetest

Dorpsstraat 80, 2940 Stabroek

Attestnummer : 20250514-000234.000

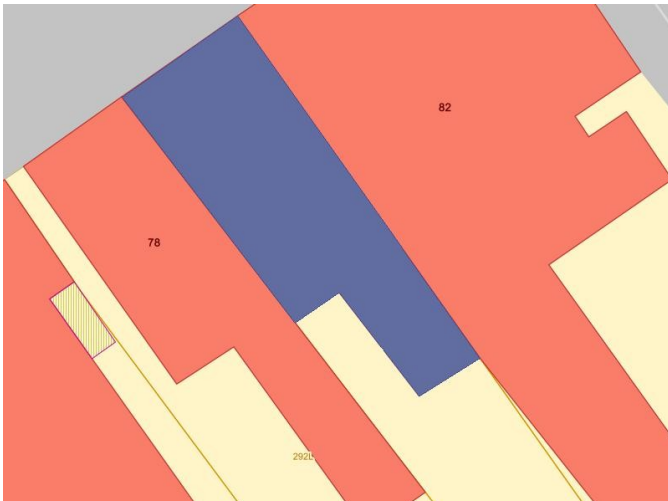
## Zone 1: Hoofdgebouw

**2 Asbestmaterialen**

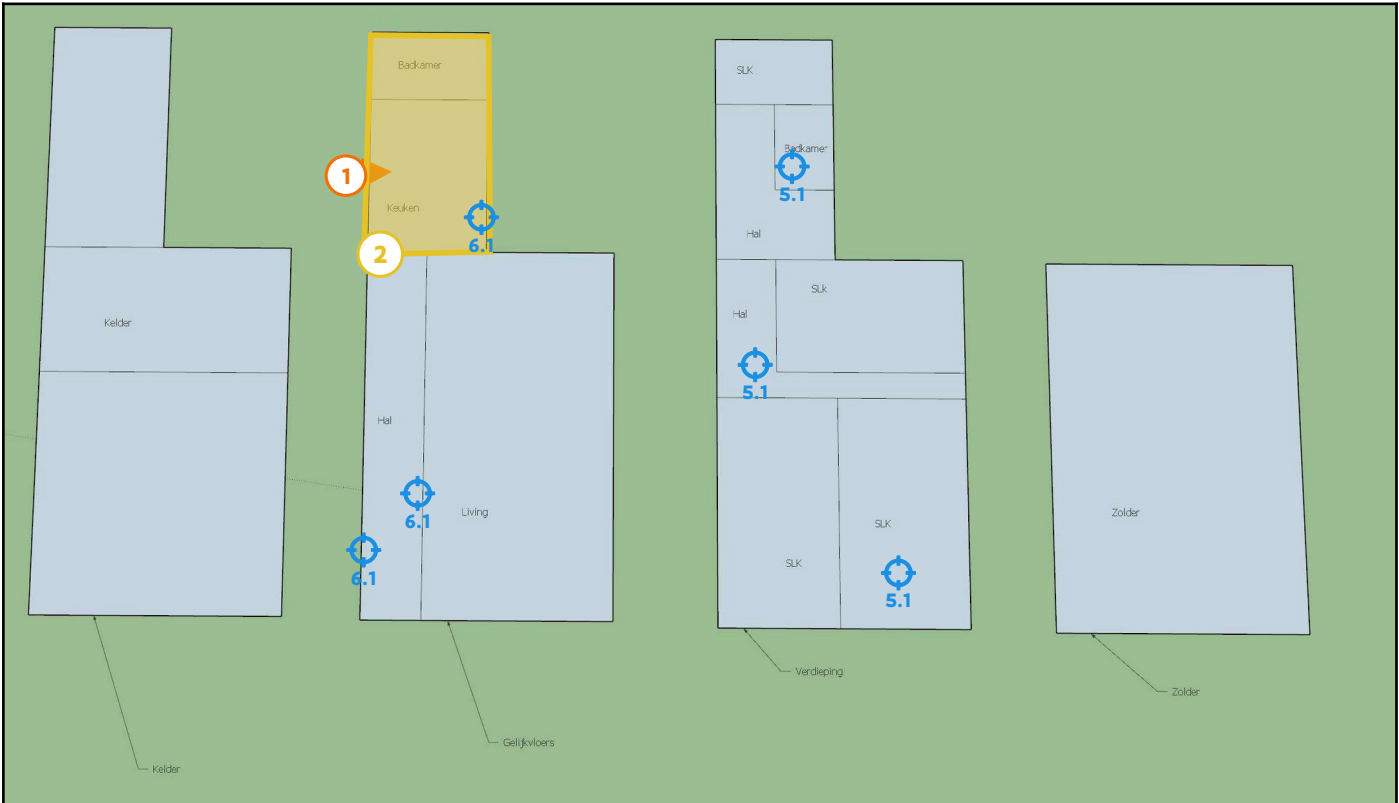
# Plan 1.1: Plan

Fiche betreffende onderliggende lagen is geldig over de gehele scope van inspectie.  
Binnenmuren bevatten pleisterwerk.  
Plafond bevat pleisterwerk.

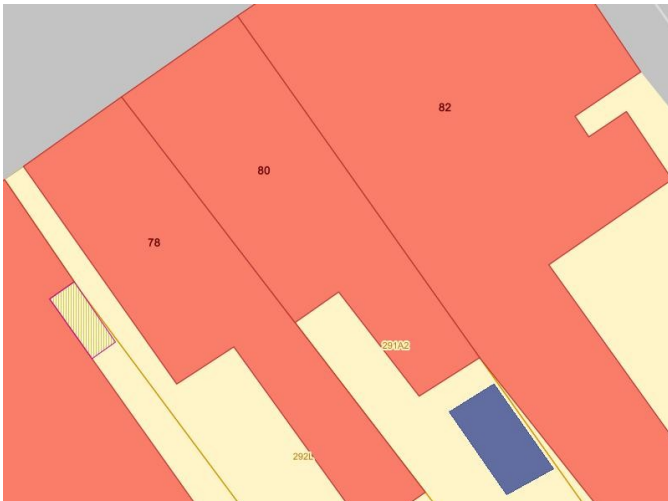
## Zone 2: Constructie

- 0 Asbestmaterialen
- 1 **Beperking**
- 0 Uitsluitingen
- 0 Roerende goederen
- 0 Puin, steenslag, (water)bodem
- 0 Adviezen
- 0 Geen asbest
