# Asbestinventarisatetest

De Keyserhoeve 60, 2040 Antwerpen

Attestnummer : 20241008-000399.000

**Niet-asbestveilig**

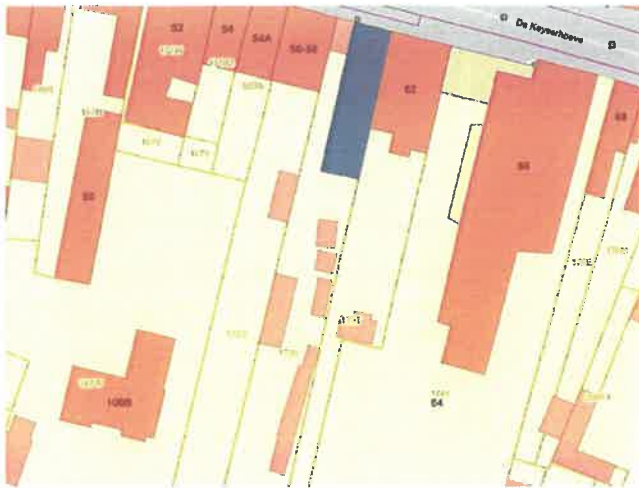
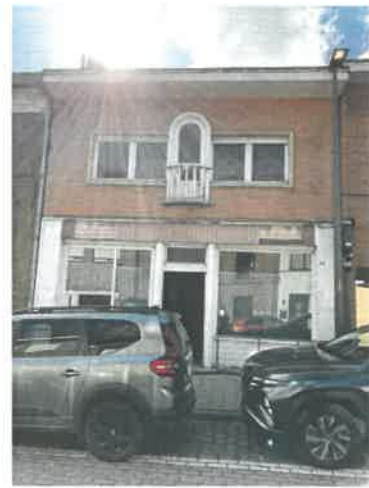
## Zone 1: Hoofdgebouw

- 3 Asbestmaterialen**
- 0 Beperkingen
- 0 Uitsluitingen
- 0 Roerende goederen
- 0 Puin, steenslag, (water)bodem
- 4 Adviezen**
- 2 Geen asbest**

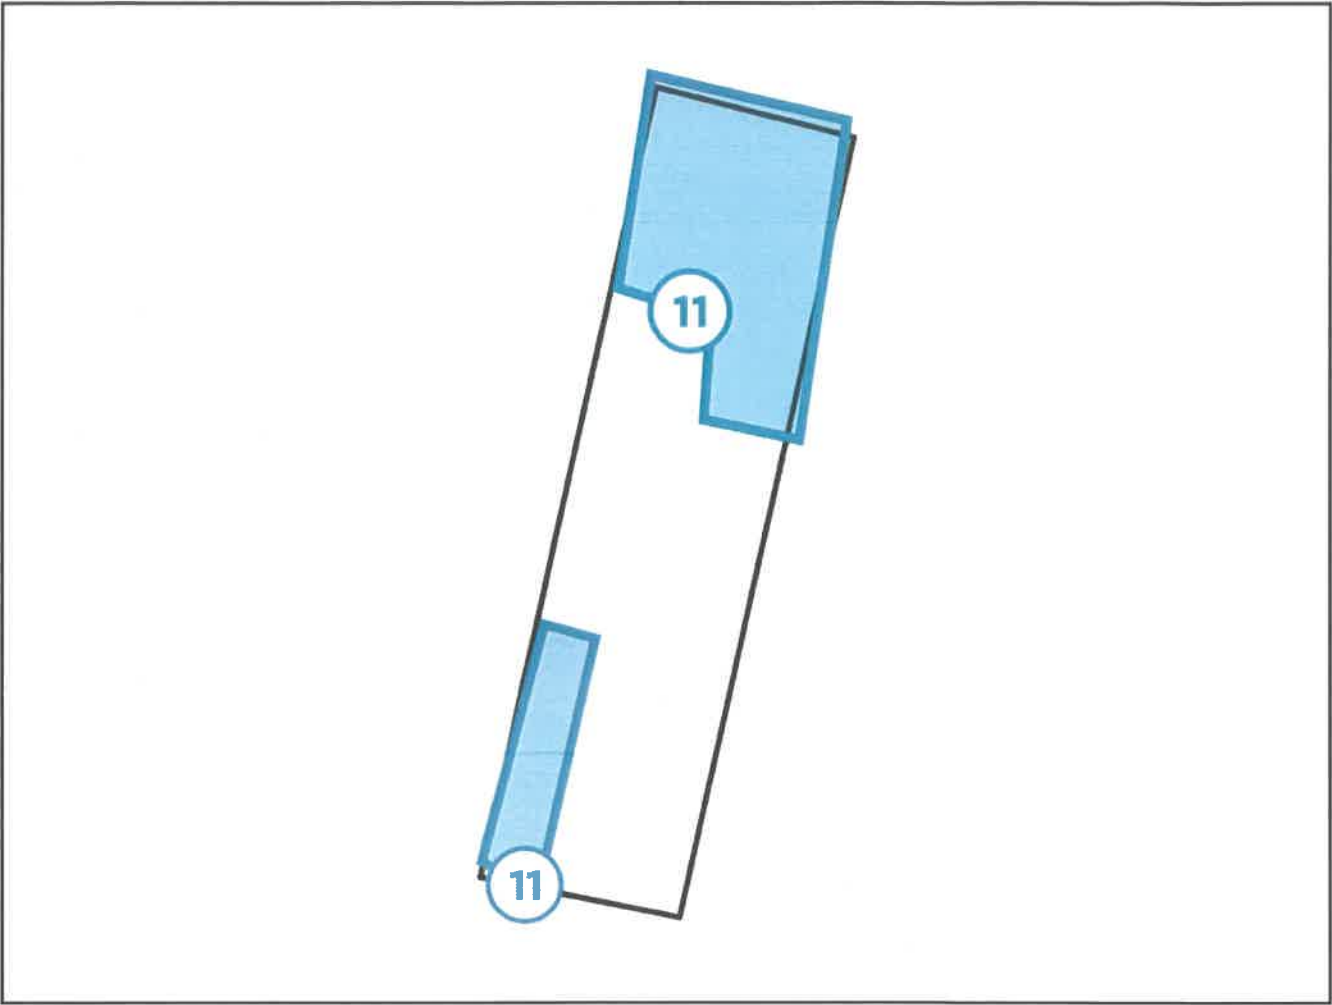
## Plan 1.4: Contouren

| Beschrijving | Type | Actie |
|---|---|---|
| 11. Roofing op plat dak | Geen asbest | - |

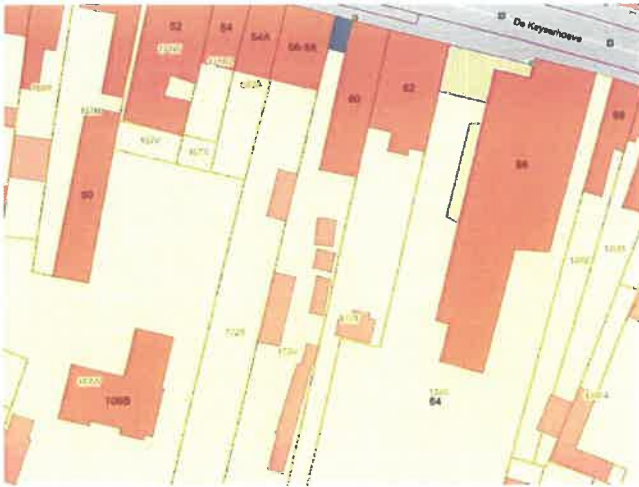
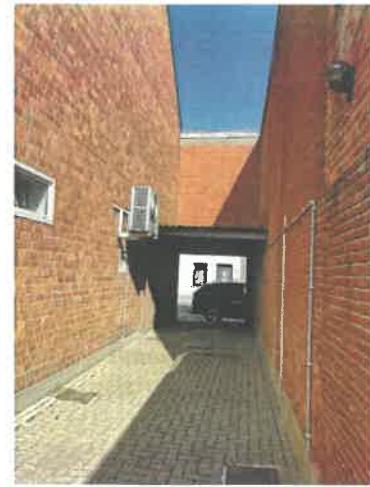
## Zone 2: Doorgang

- 1 Asbestmateriaal**
- 0 Beperkingen
- 0 Uitsluitingen
- 0 Roerende goederen
- 0 Puin, steenslag, (water)bodem
- 0 Adviezen
- 0 Geen asbest

| Beschrijving | Type | Actie |
|---|---|---|
| 1. Golfplaten op doorgang | Asbestmateriaal | Dringend verwijderen |

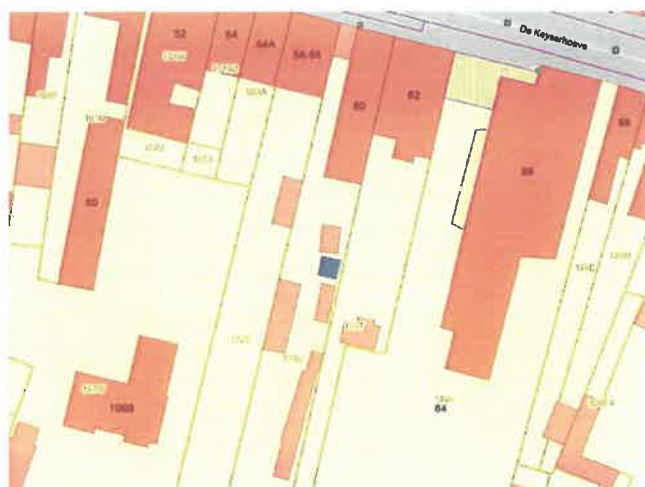
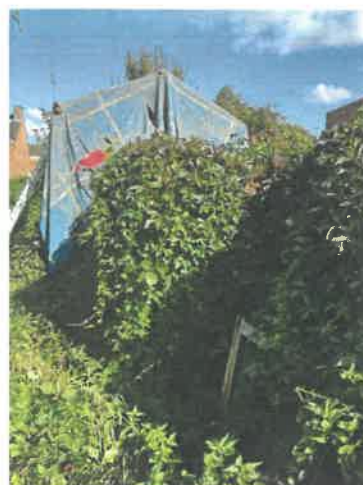
## Zone 4: Bijgebouw

- 0 Asbestmaterialen
- 1 Beperking
- 0 Uitsluitingen
- 0 Roerende goederen
- 0 Puin, steenslag, (water)bodem
- 0 Adviezen
- 0 Geen asbest

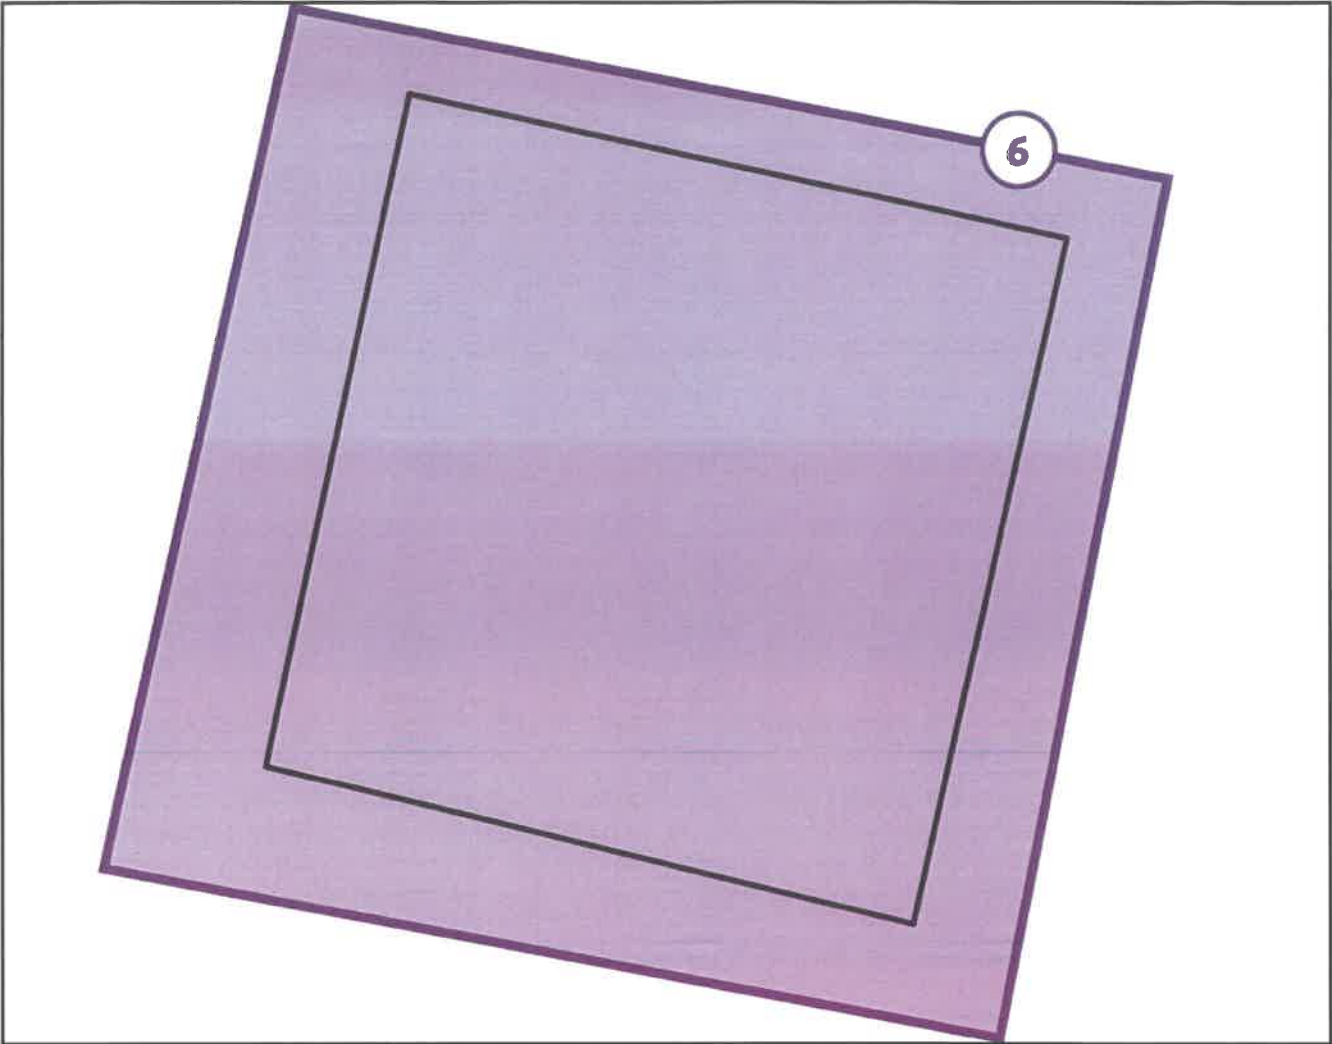
## Plan 4.1: Bijgebouw plan

| Beschrijving | Type | Actie |
|---|---|---|
| 6. Koterij achteraan | Beperking | - |

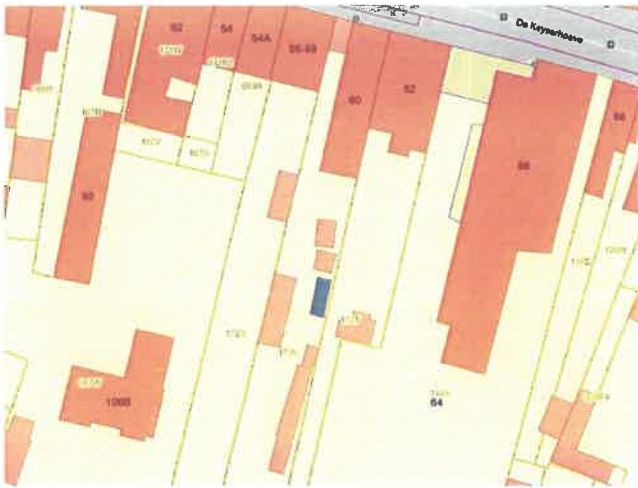
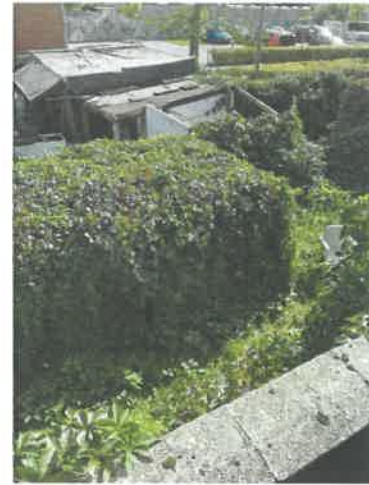
## Zone 5: Bijgebouw

- 0 Asbestmaterialen
- 1 **Beperking**
- 0 Uitsluitingen
- 0 Roerende goederen
- 0 Puin, steenslag, (water)bodem
- 0 Adviezen
- 0 Geen asbest

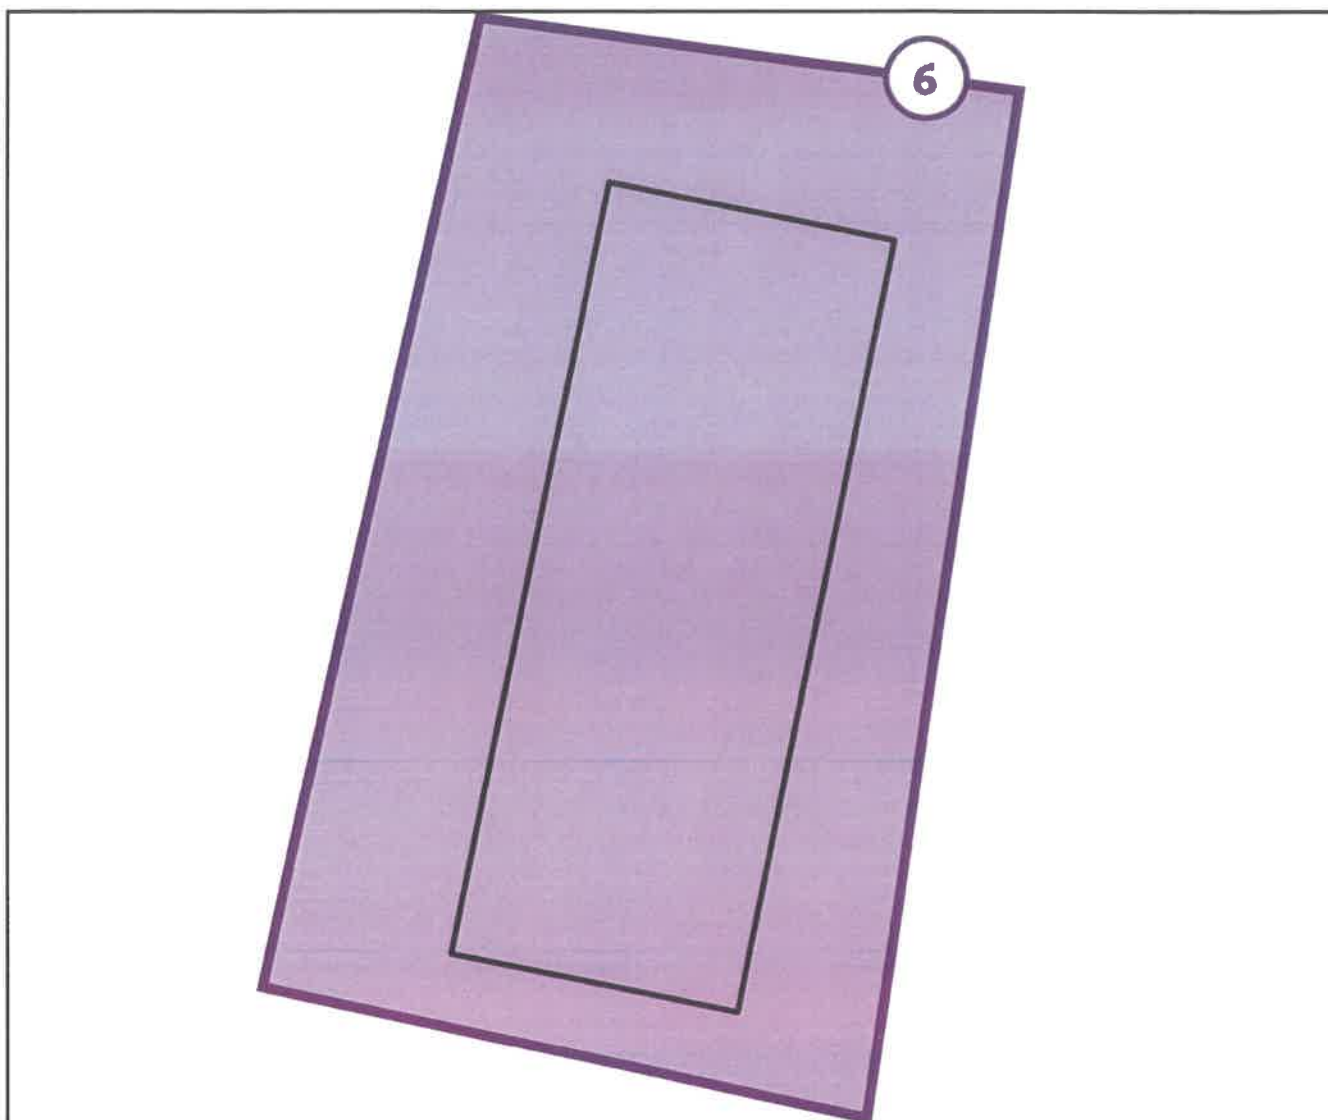
## Plan 5.1: Bijgebouw plan

| Beschrijving | Type | Actie |
|---|---|---|
| 6. Koterij achteraan | Beperking | - |

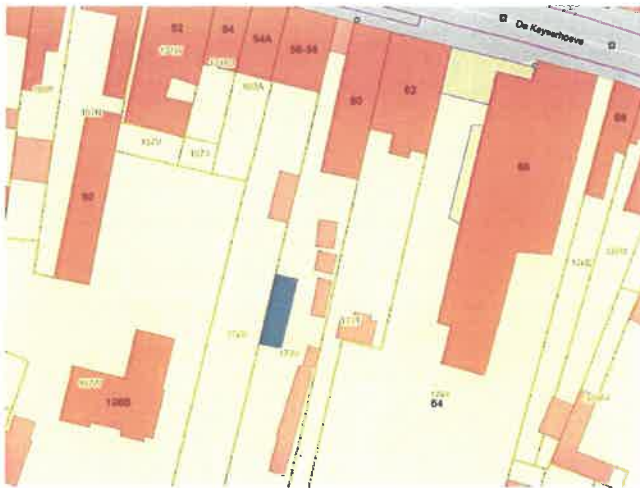
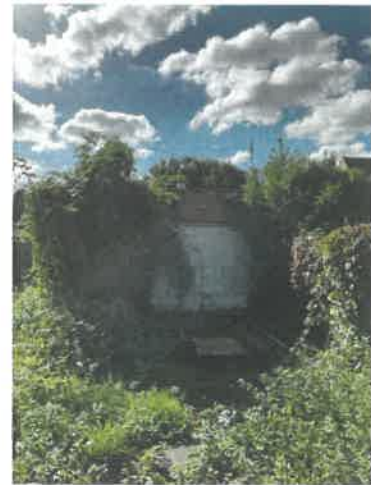
## Zone 6: Garage

- 1 **Asbestmateriaal**
- 0 Beperkingen
- 0 Uitsluitingen
- 0 Roerende goederen
- 0 Puin, steenslag, (water)bodem
- 0 Adviezen
- 1 **Geen asbest**

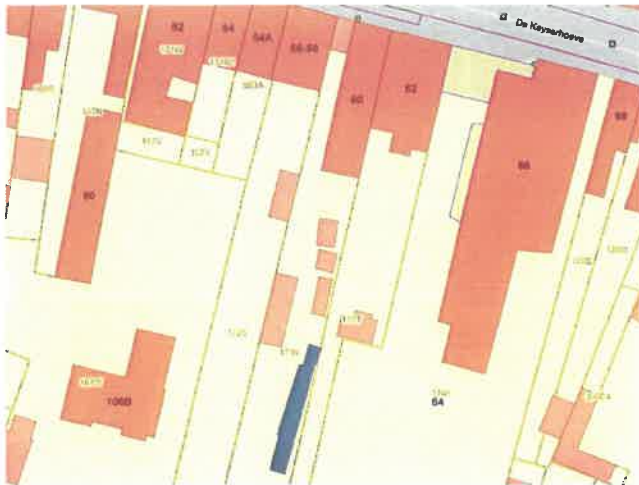
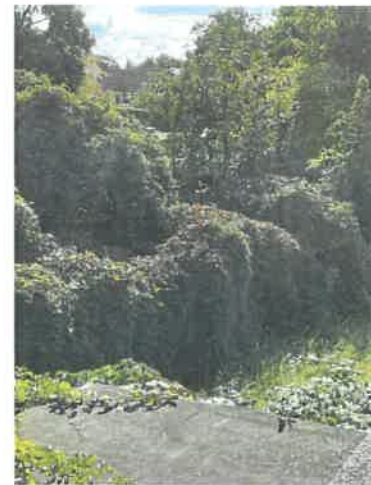
## Zone 7: Bijgebouw

- 0 Asbestmaterialen
- 1 **Beperking**
- 0 Uitsluitingen
- 0 Roerende goederen
- 0 Puin, steenslag, (water)bodem
- 0 Adviezen
- 0 Geen asbest
