# Asbestinventarisatetest

Pierre van Gehuchtenstraat 42, 2180 Antwerpen

Attestnummer : 20250712-000008.000

Uitgegeven op : 12.07.2025

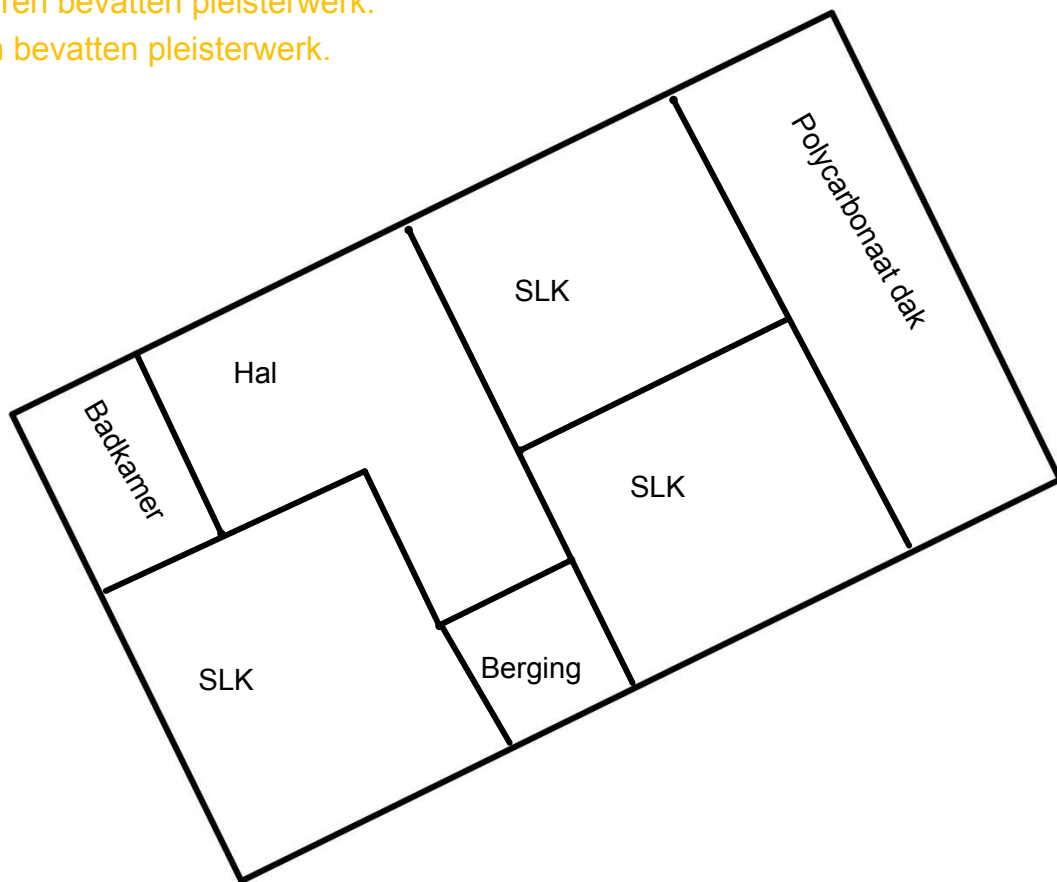
### Legende van plan 1.3: Verdieping

| Beschrijving | Type | Actie |
|---|---|---|
| 4. Pleisterwerk muur | Geen asbest | - |
