# Asbestinventarisatetest

Frans De Peuterstraat 155/0002, 2950 Kapellen

Attestnummer : **20250728-000024.000**

Uitgegeven op : **28.07.2025**

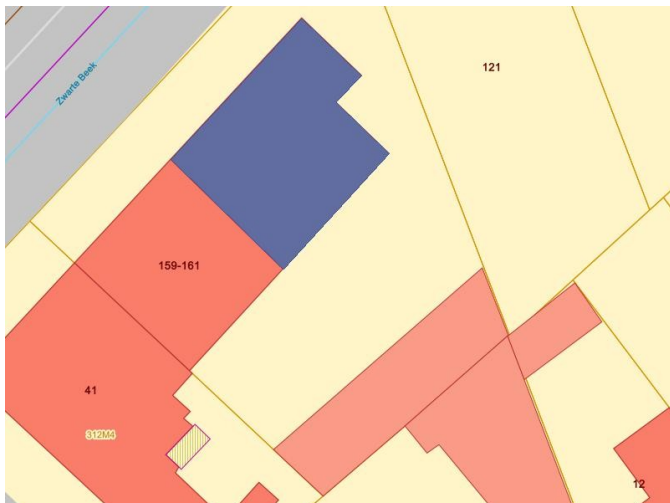
## Zone 1: Hoofdgebouw

Tijdens de inspectie vastgesteld:

- 0 Asbestmaterialen
- 0 Beperkingen
- 0 Uitsluitingen
- 0 Roerende goederen
- 0 Puin, steenslag, (water)bodem
- 1 Advies
- 2 Geen asbest

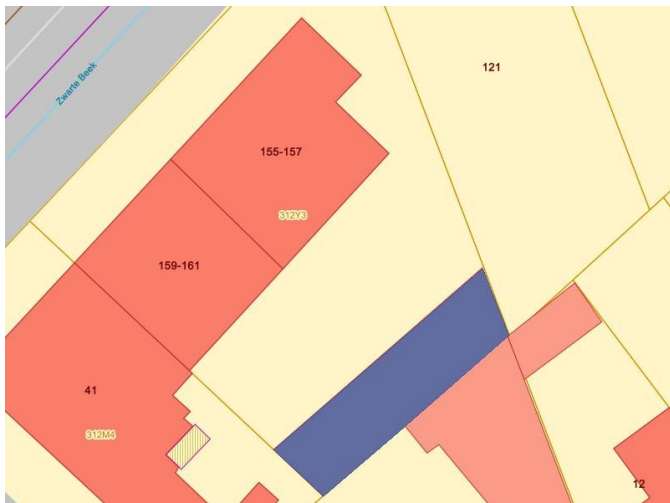
## Zone 2: Bijgebouw

Tijdens de inspectie vastgesteld:

- 0 Asbestmaterialen
- 0 Beperkingen
- 0 Uitsluitingen
- 0 Roerende goederen
- 0 Puin, steenslag, (water)bodem
- 1 **Advies**
- 0 Geen asbest
