# Asbestinventarisatetest

Brouwersstraat 45, 2940 Stabroek

Attestnummer : 20251011-000077.000

**Niet-asbestveilig**

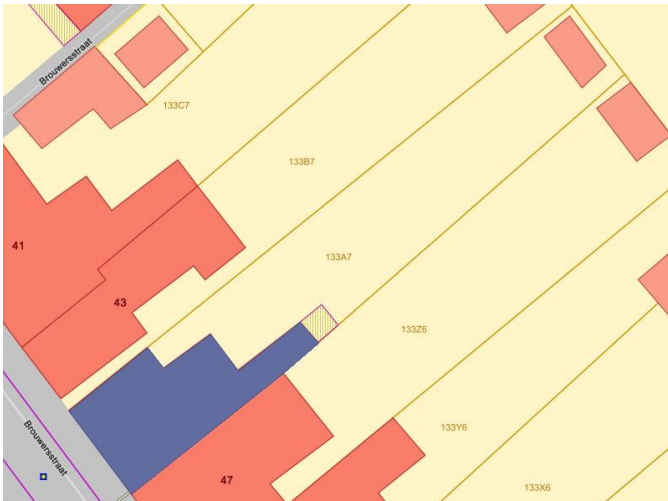
## Zone 1: Hoofdgebouw

Tijdens de inspectie vastgesteld:

### 3 Asbestmaterialen

| Beschrijving | Type | Actie |
|---|---|---|
| 4. Roofing | Asbestmateriaal | Verwijderen |

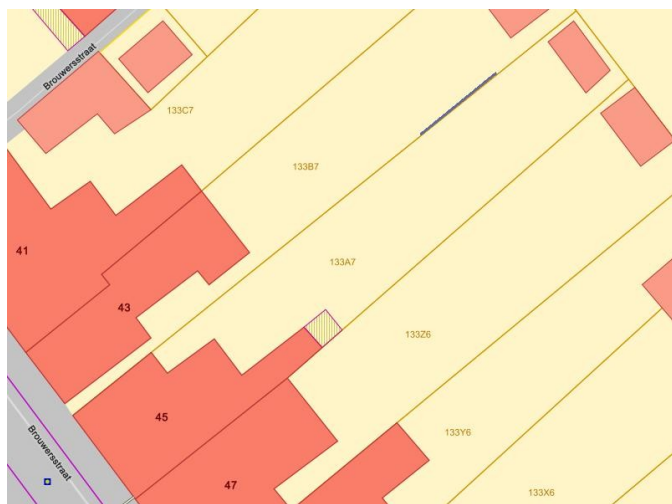
## Zone 3: Constructie

Tijdens de inspectie vastgesteld:

**1 Asbestmateriaal**

| Beschrijving | Type | Actie |
|---|---|---|
| 1. Golfplaten | Asbestmateriaal | Verwijderen |

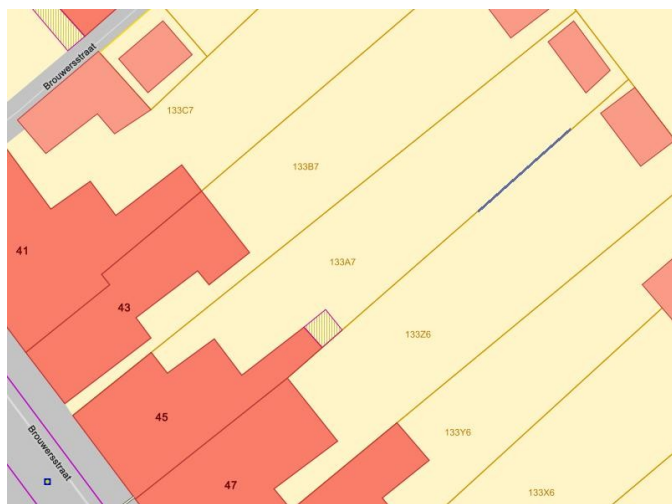
## Zone 4: Constructie

Tijdens de inspectie vastgesteld:

- 1 Asbestmateriaal**
- 0 Beperkingen
- 0 Uitsluitingen
- 0 Roerende goederen
- 0 Puin, steenslag, (water)bodem
- 0 Adviezen
- 0 Geen asbest
