# Asbestinventarisatetest

Berkenlaan 12/VER1, 2940 Stabroek

Attestnummer : **20250713-000009.000**

Uitgegeven op : **13.07.2025**

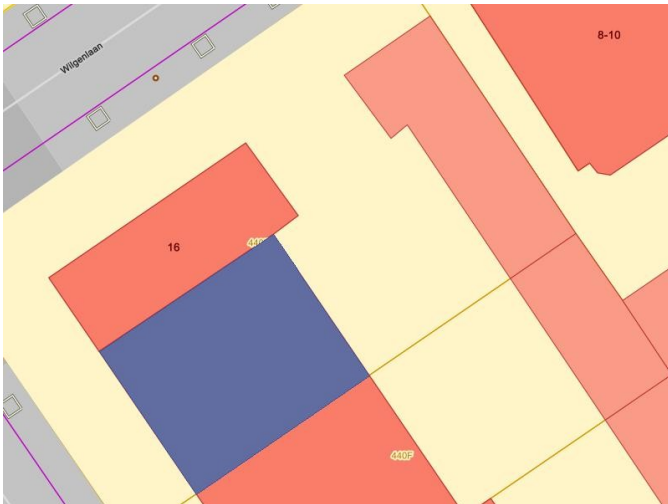
## Zone 1: Hoofdgebouw

Tijdens de inspectie vastgesteld:

- 0 Asbestmaterialen
- 0 Beperkingen
- 0 Uitsluitingen
- 0 Roerende goederen
- 0 Puin, steenslag, (water)bodem
- 1 Advies
- 2 Geen asbest

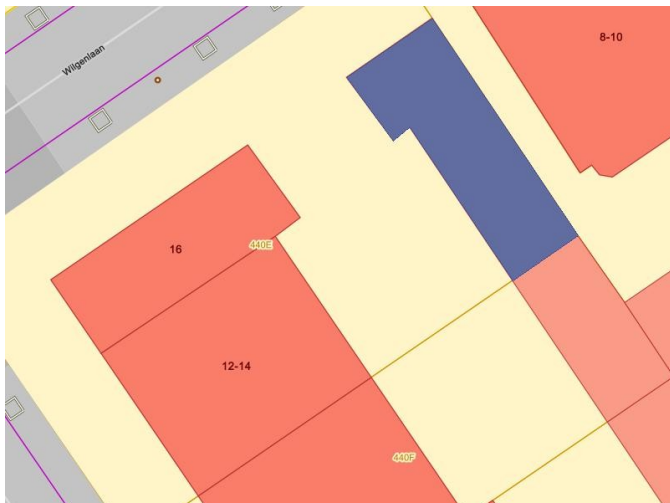
## Zone 2: Bijgebouw

Tijdens de inspectie vastgesteld:

- 0 Asbestmaterialen
- 0 Beperkingen
- 0 Uitsluitingen
- 0 Roerende goederen
- 0 Puin, steenslag, (water)bodem
- 1 **Advies**
- 0 Geen asbest
