# Asbestinventarisatetest

Spaansemolenstraat 30, 2040 Antwerpen

Attestnummer : 20251007-000297.000

Uitgegeven op : 07.10.2025

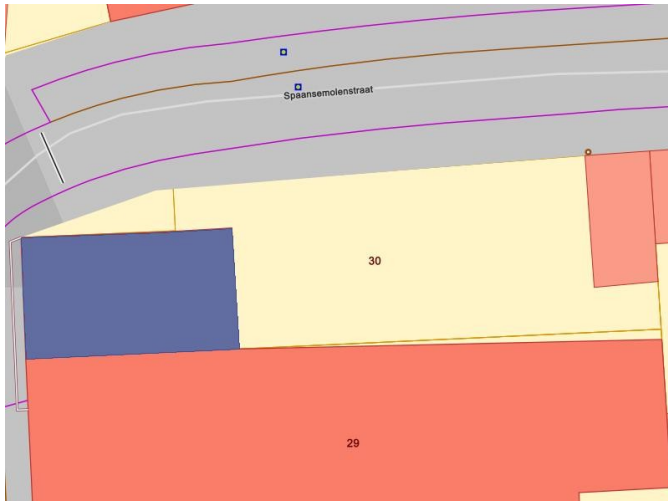
## Zone 1: Hoofdgebouw

Tijdens de inspectie vastgesteld:

### 3 Asbestmaterialen

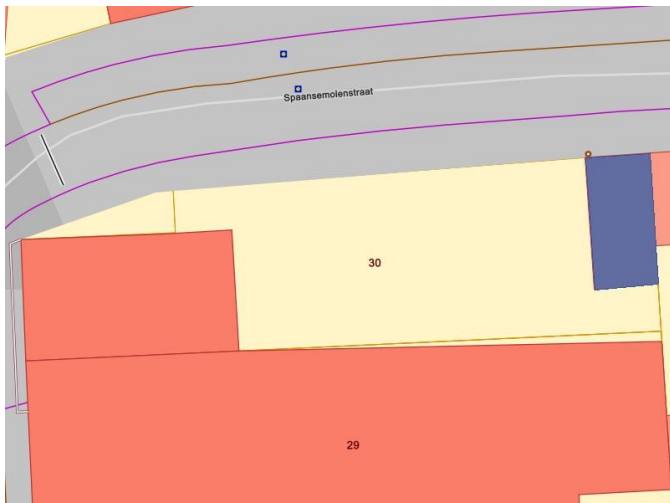
## Zone 2: Bijgebouw

Tijdens de inspectie vastgesteld:

- 1 Asbestmateriaal**
- 0 Beperkingen
- 0 Uitsluitingen
- 0 Roerende goederen
- 0 Puin, steenslag, (water)bodem
- 0 Adviezen
- 0 Geen asbest
