# Asbestinventarisatetest

Rode-Kruislaan 16, 2950 Kapellen

Attestnummer : 20250706-000132.000

Uitgegeven op : 06.07.2025

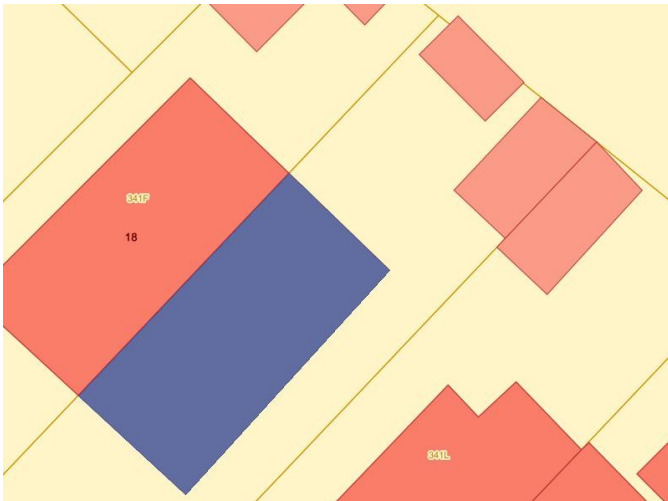
## Zone 1: Hoofdgebouw

Tijdens de inspectie vastgesteld:

- 1 Asbestmateriaal**
- 0 Beperkingen
- 0 Uitsluitingen
- 0 Roerende goederen
- 0 Puin, steenslag, (water)bodem
- 1 Advies**
- 2 Geen asbest**
