# Asbestinventarisat attest

Klein Heiken 32, 2180 Antwerpen

Attestnummer : 20251031-000833.000

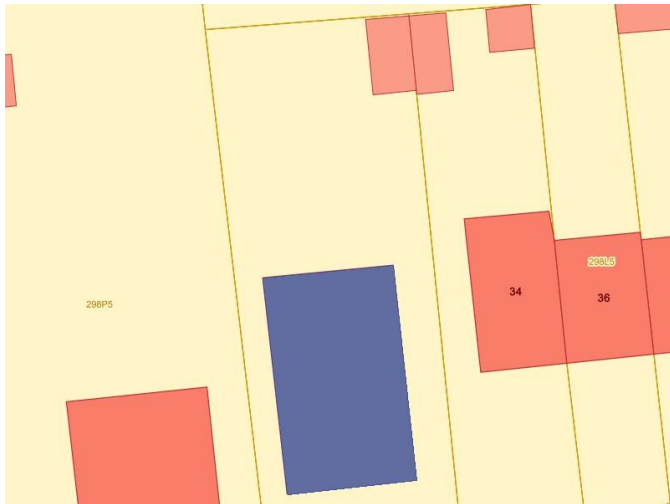
## Zone 1: Hoofdgebouw

### 1 Asbestmateriaal

| Beschrijving | Type | Actie |
|---|---|---|
| 1. Roofing | Asbestmateriaal | Zorgvuldig beheren |

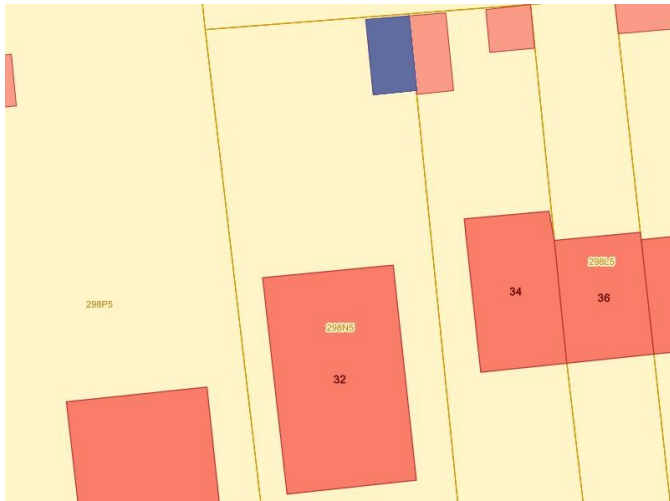
## Zone 2: Bijgebouw

- 0 Asbestmaterialen
- 0 Beperkingen
- 0 Uitsluitingen
- 0 Roerende goederen
- 0 Puin, steenslag, (water)bodem
- 0 Adviezen
- 0 Geen asbest
