# Asbestinventarisatetest

Binnenpad 18, 2940 Stabroek

Attestnummer : 20251106-000114.000

Uitgegeven op : 06.11.2025

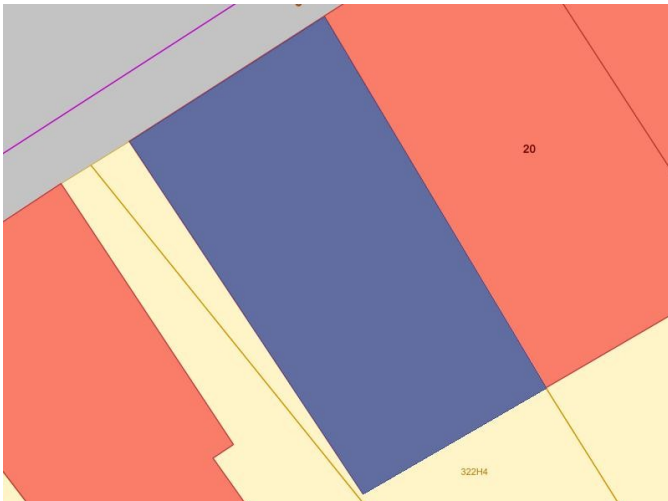
## Zone 1: Hoofdgebouw

Tijdens de inspectie vastgesteld:

- 3 Asbestmaterialen**
- 0 Beperkingen
- 0 Uitsluitingen
- 0 Roerende goederen
- 0 Puin, steenslag, (water)bodem
- 1 Advies**
- 2 Geen asbest**
