# Asbestinventarisatetest

Rode-Kruislaan 3, 2950 Kapellen

Attestnummer : 20251202-000040.000

## Zone 1: Hoofdgebouw

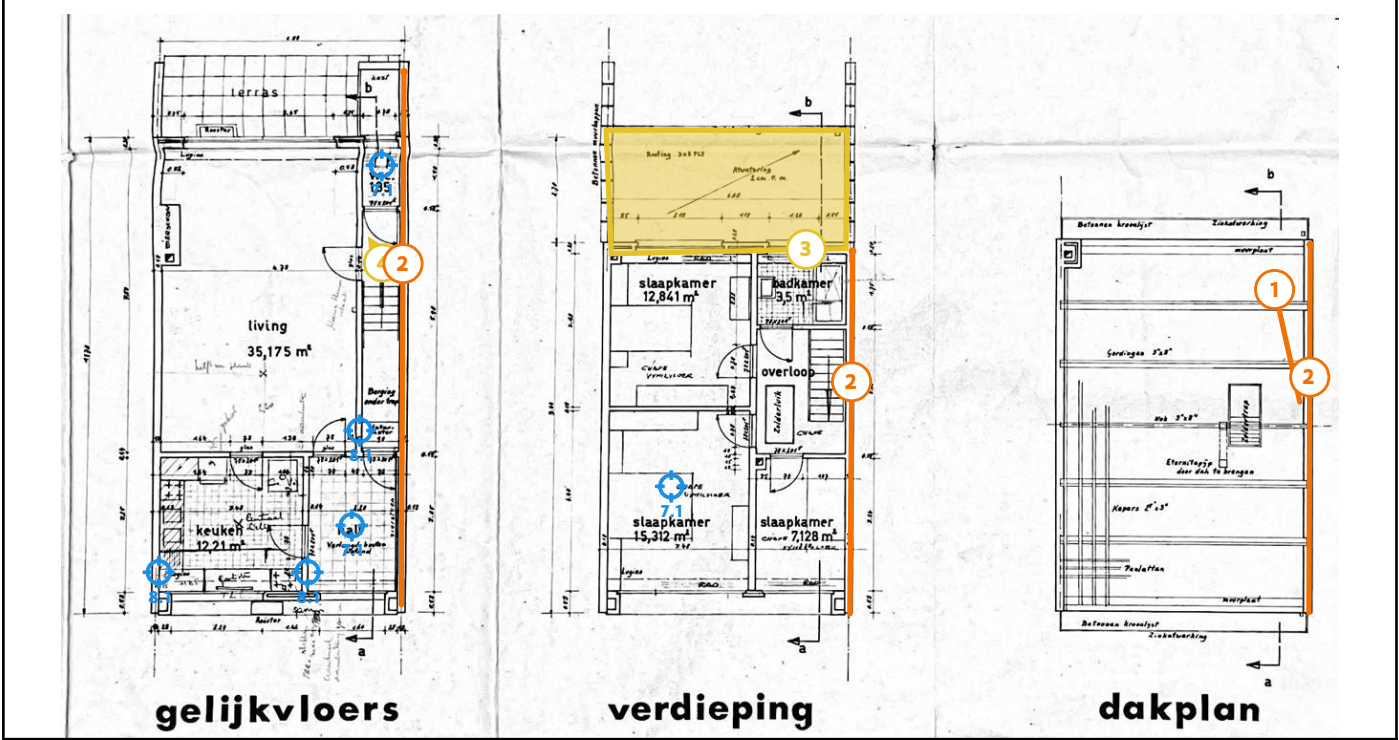
# Plan 1.1: Plan

- Plafonden op het verdiep en de keuken + WC bevatten pleisterwerk.
- Alle binnenmuren bevatten pleisterwerk.
- Materialen onder de dakbedekking zijn niet zichtbaar wegens de afwerking.
- Fiche betreffende onderliggende lagen is geldig over de gehele scope van inspectie.
