# Asbestinventarisatetest

Bosstraat 19, 2040 Antwerpen

Attestnummer : **20251029-000596.000**

Uitgegeven op : **29.10.2025**

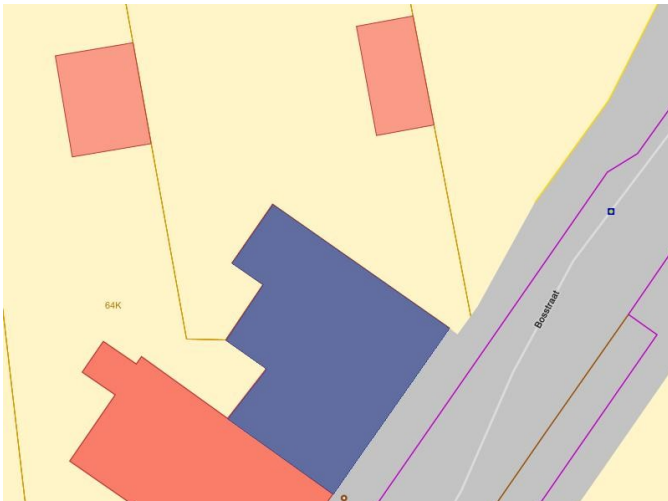
## Zone 1: Hoofdgebouw

Tijdens de inspectie vastgesteld:

- 0 Asbestmaterialen
- 0 Beperkingen
- 0 Uitsluitingen
- 0 Roerende goederen
- 0 Puin, steenslag, (water)bodem
- 1 Advies
- 2 Geen asbest

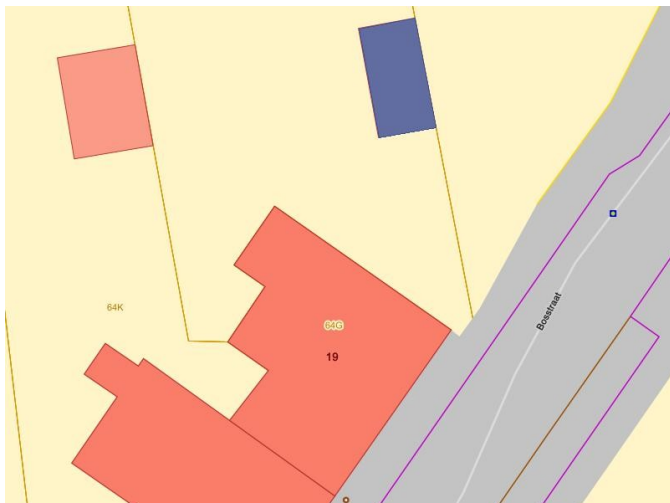
## Zone 2: Bijgebouw

Tijdens de inspectie vastgesteld:

- 0 Asbestmaterialen
- 0 Beperkingen
- 0 Uitsluitingen
- 0 Roerende goederen
- 0 Puin, steenslag, (water)bodem
- 1 Advies**
- 0 Geen asbest
