# Asbestinventarisatattest

Esdoornlaan 39/VER2, 2940 Stabroek

Attestnummer : **20251210-000231.000**

Uitgegeven op : **10.12.2025**

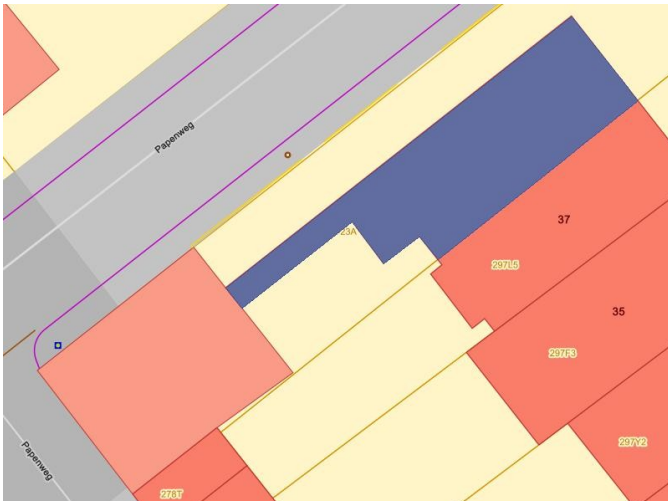
## Zone 1: Hoofdgebouw

- 0 Asbestmaterialen
- 2 Beperkingen
- 0 Uitsluitingen
- 0 Roerende goederen
- 0 Puin, steenslag, (water)bodem
- 1 Advies
- 2 Geen asbest

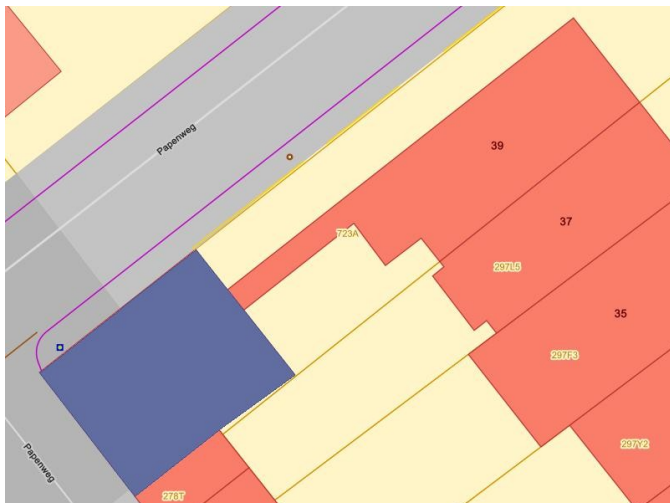
## Zone 2: Bijgebouw

- 0 Asbestmaterialen
- 0 Beperkingen
- 0 Uitsluitingen
- 0 Roerende goederen
- 0 Puin, steenslag, (water)bodem
- 1 Advies**
- 0 Geen asbest
