# Asbestinventarisatetest

Christiaan Pallemansstraat 50, 2950 Kapellen

Attestnummer : 20250813-000397.000

Uitgegeven op : 13.08.2025

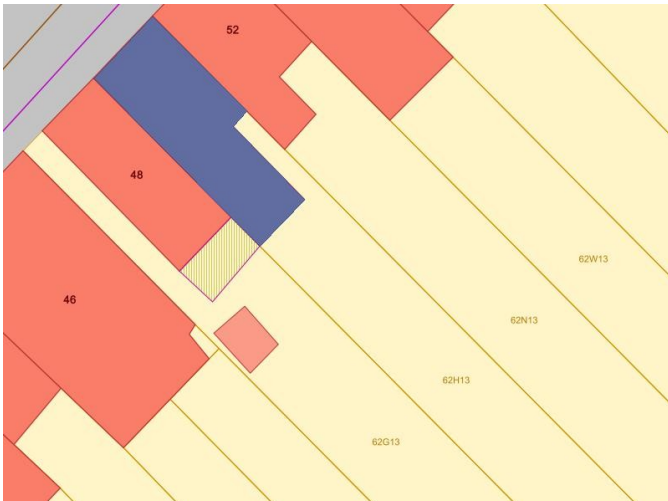
## Zone 1: Hoofdgebouw

Tijdens de inspectie vastgesteld:

### 3 Asbestmaterialen

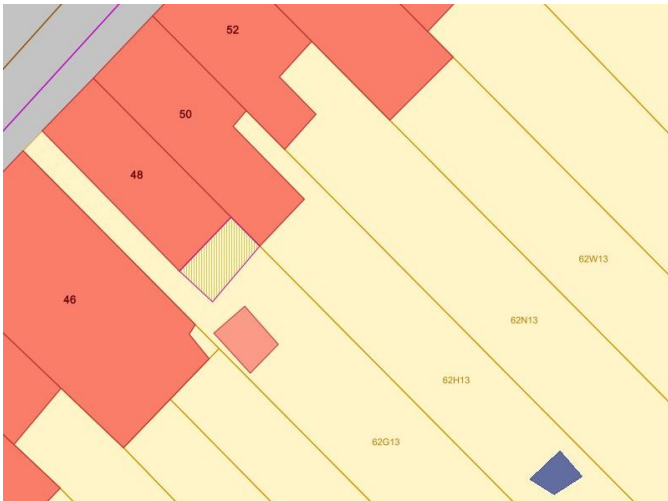
## Zone 2: Constructie

Tijdens de inspectie vastgesteld:

- 1 Asbestmateriaal**
- 0 Beperkingen
- 0 Uitsluitingen
- 0 Roerende goederen
- 0 Puin, steenslag, (water)bodem
- 0 Adviezen
- 0 Geen asbest
