# Asbestinventarisatetest

Ruytermansweg 68, 2040 Antwerpen

Attestnummer : 20231231-000099.000

**Niet-asbestveilig**

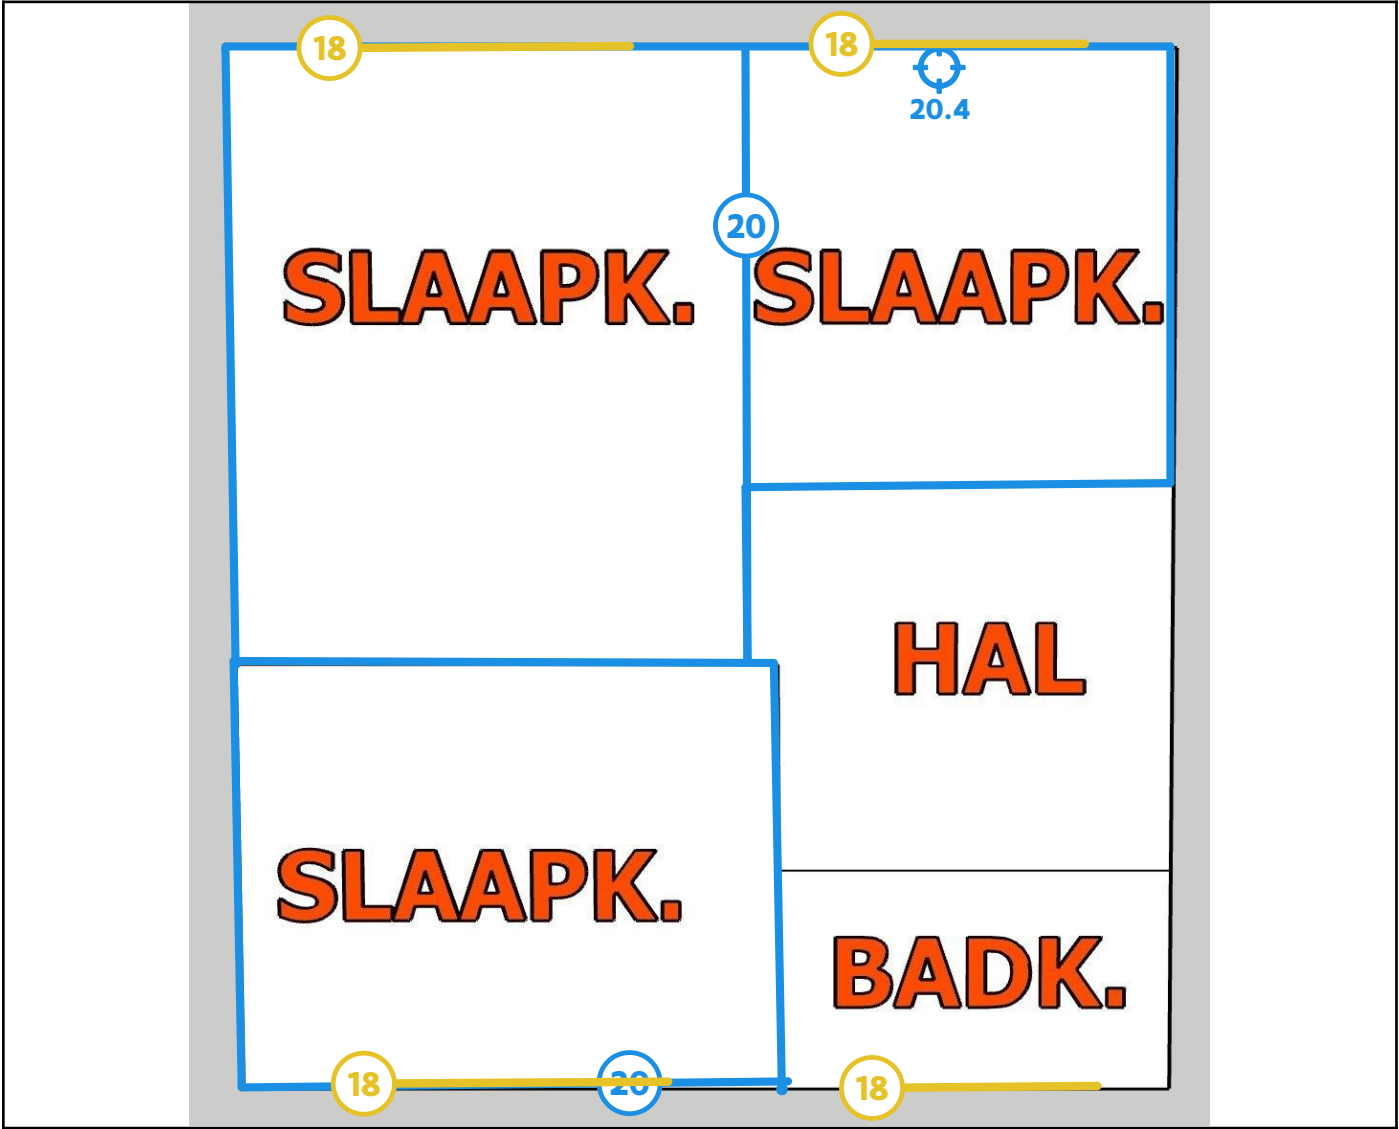
Plan 1.1: SCHETS 1STE VERD.

| Beschrijving | Type | Actie |
|---|---|---|
| 18. massal vensterbanken en deurdorpel | Asbestmateriaal | Zorgvuldig beheren |

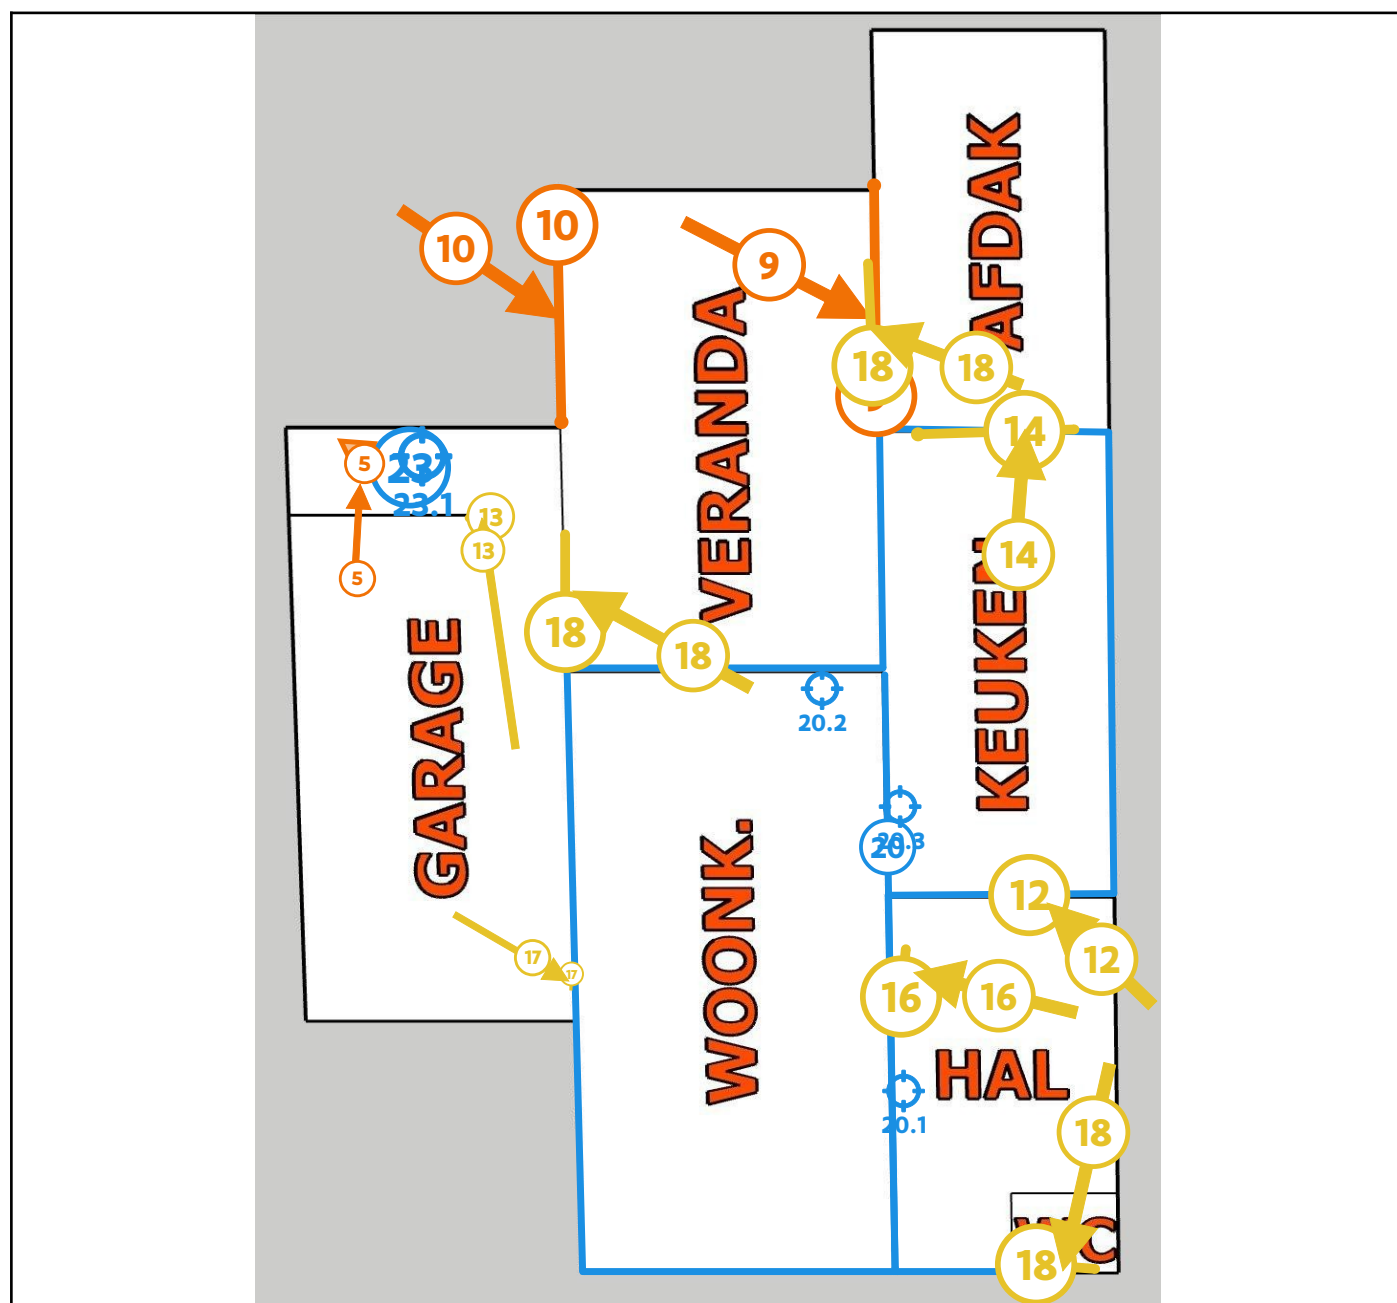
## Plan 1.2: SCHETS GELIJKVLOERS

| Beschrijving | Type | Actie |
|---|---|---|
| 5. vezelcement schouwpijp en hoed op dak garage | Asbestmateriaal | Verwijderen |
| 9. vezelcement deksteen onder afdak | Asbestmateriaal | Maatregelen nemen |
| 10. vezelcement deksteen achter garage | Asbestmateriaal | Maatregelen nemen |

| 12. bakeliet lamphouder | Asbestmateriaal | Zorgvuldig beheren |

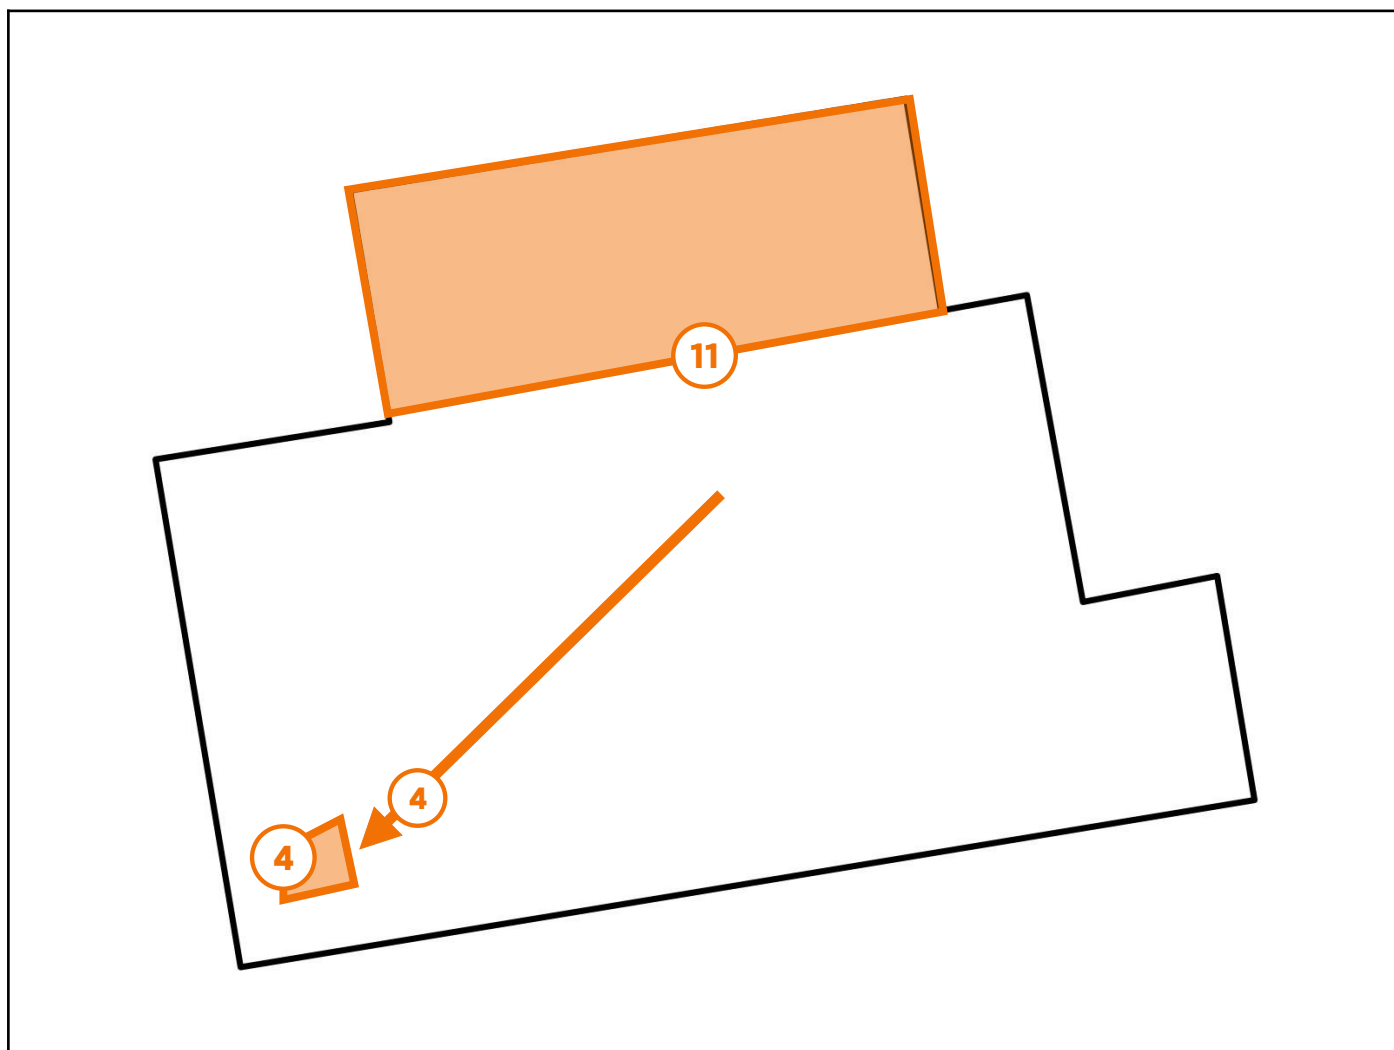
## Plan 1.3: Hoofdgebouw plan

| Beschrijving | Type | Actie |
|---|---|---|
| 11. Roofing dak garage | Asbestmateriaal | Maatregelen nemen |

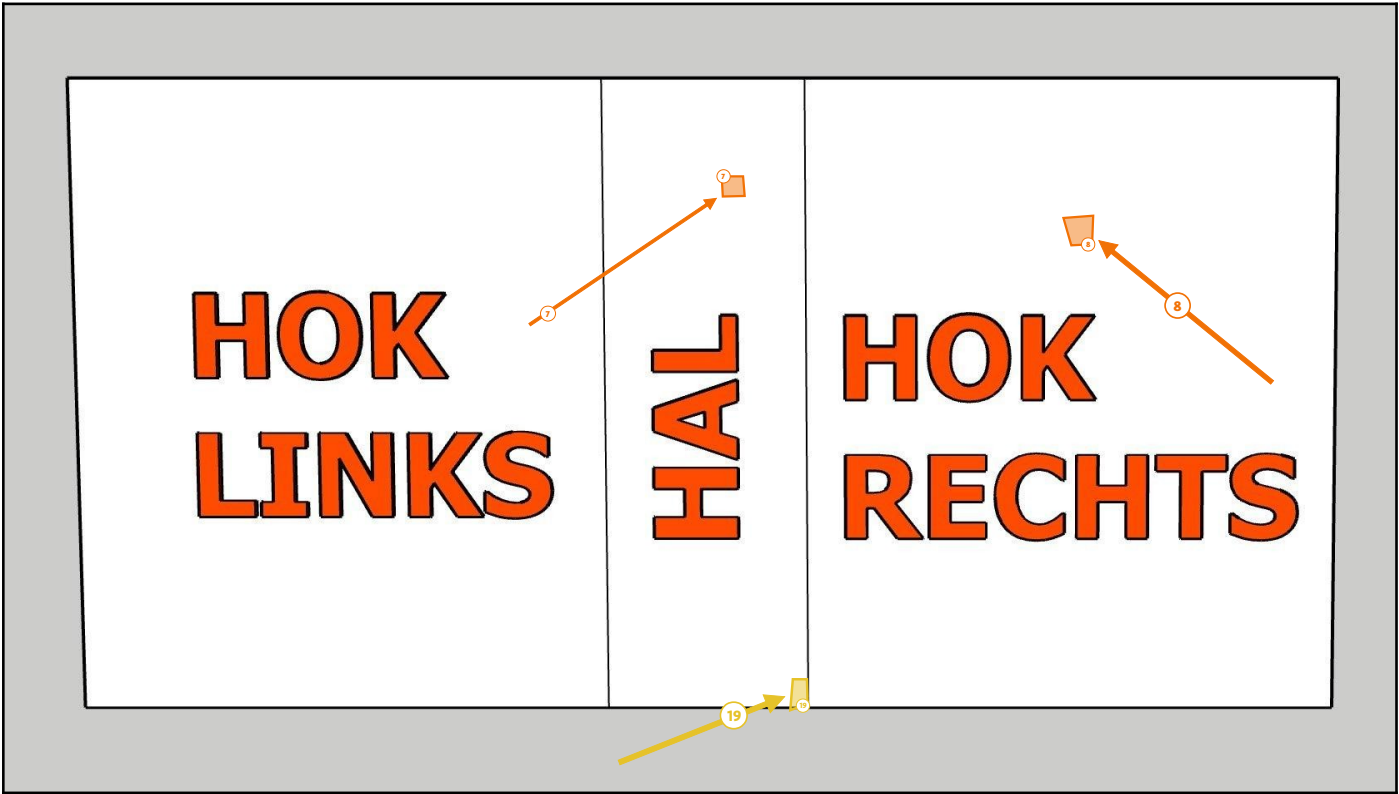
Plan 3.2: Schermafbeelding 2023-12-31 021124

| Beschrijving | Type | Actie |
|---|---|---|
| 19. bakeliet schakelaar dierenhok | Asbestmateriaal | Zorgvuldig beheren |

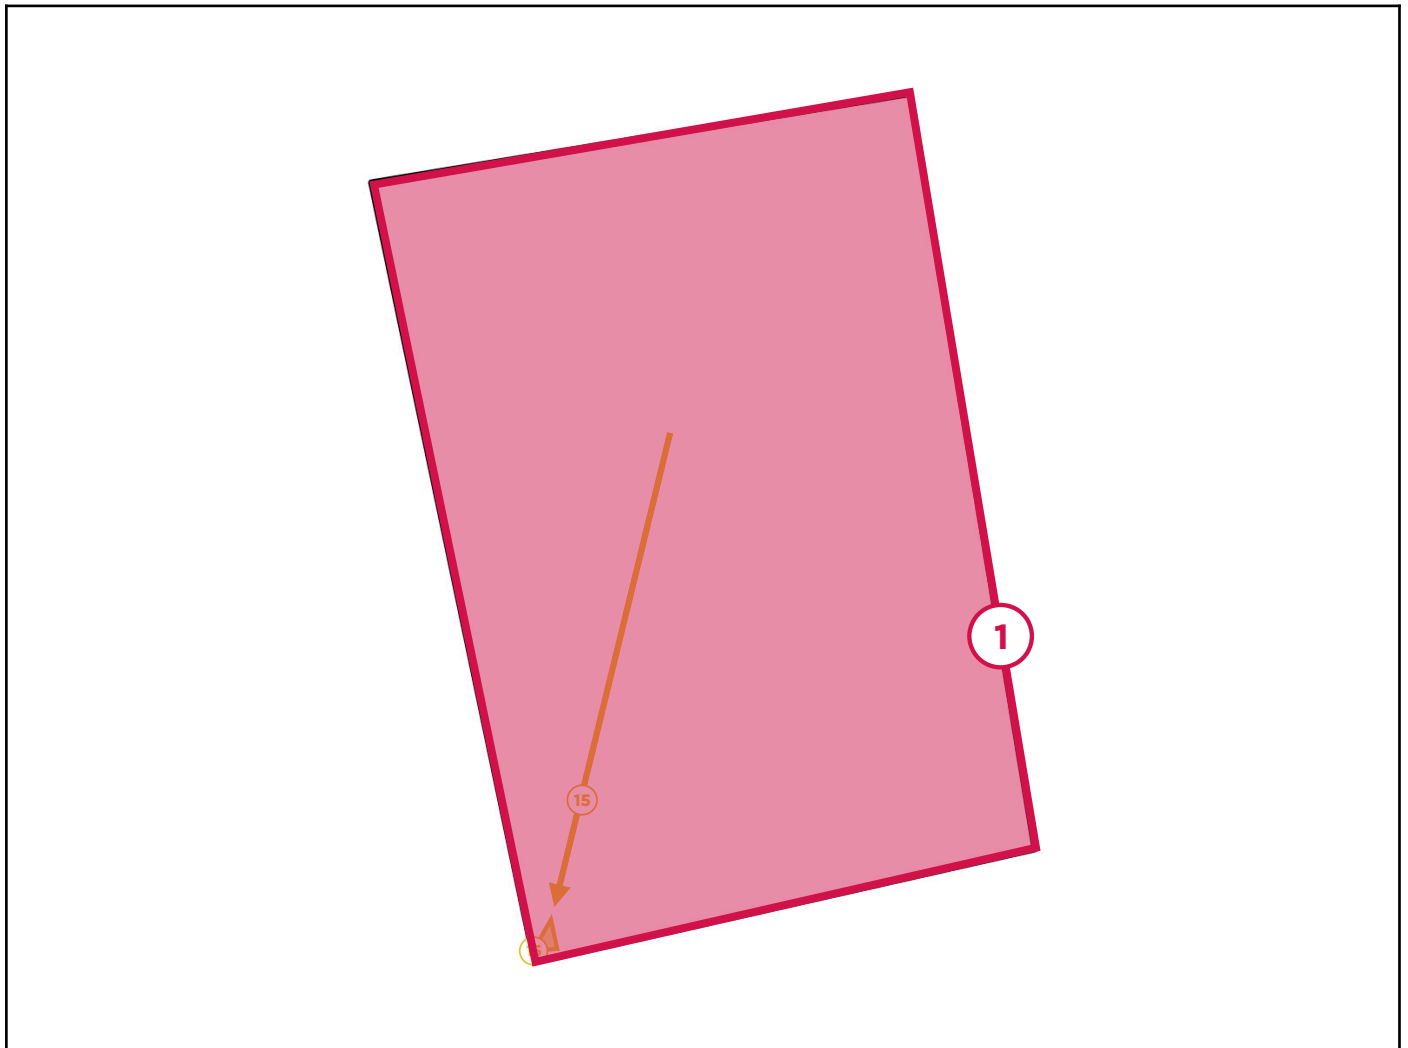
## Plan 4.1: Berging plan

| Beschrijving | Type | Actie |
|---|---|---|
| 15. bakeliet schakelaars+stopcontact berghok | Asbestmateriaal | Zorgvuldig beheren |

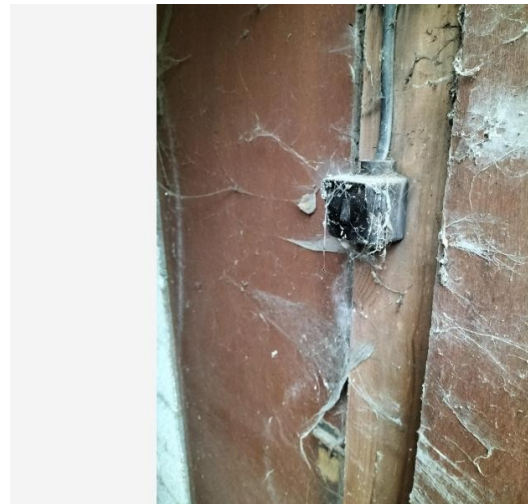
Detailfoto

Zorgvuldig beheren

| Eindbeoordeling materiaalarisico | Laag materiaalarisico en/of verlaagde kans op vezelvrijgave |

| Beschrijving | bakeliet schakelaar dierenhok |
| Asbestmateriaal | bakeliet schakelaar |

- Zorg voor een veilig beheer. Vermijd het beschadigen van het asbestmateriaal. Controleer de toestand jaarlijks op wijzigingen.

- Eenvoudige handelingen: mag via doe-het-zelf of door werknemer(s) met opleidingsattest eenvoudige handelingen  
Deze kan worden losgeschroefd en verwijderd zonder deze te beschadigen.

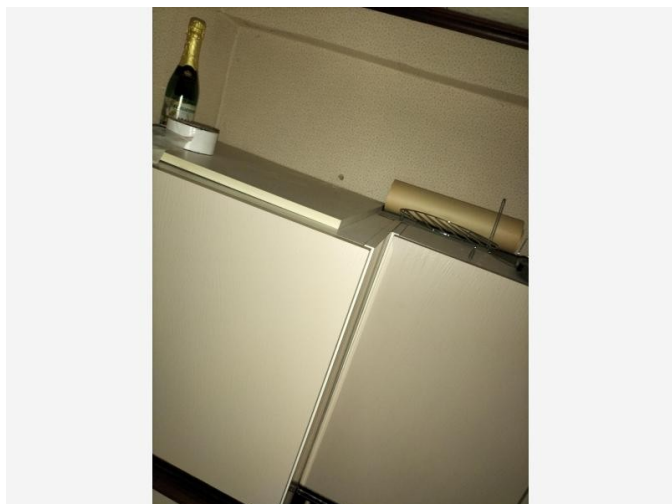
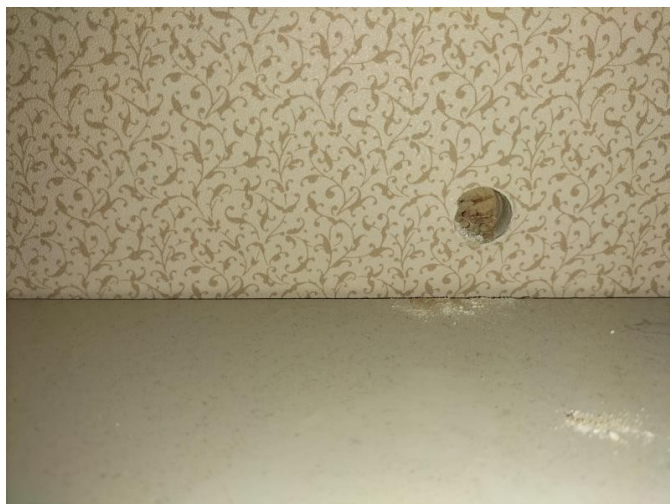
Overzichtsfoto

Geen asbest
