# Asbestinventarisatattest

Putsebaan 88, 2040 Antwerpen

Attestnummer : 20251215-000395.000

Uitgegeven op : 15.12.2025

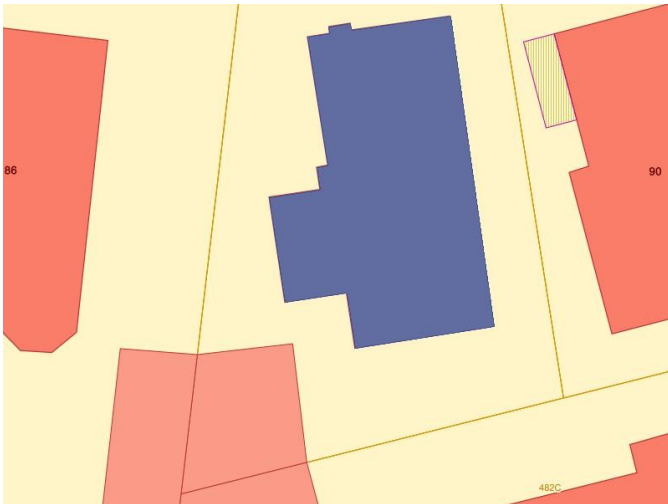
## Zone 1: Hoofdgebouw

- 1 Asbestmateriaal**
- 2 Beperkingen**
- 0 Uitsluitingen
- 0 Roerende goederen
- 0 Puin, steenslag, (water)bodem
- 1 Advies**
- 1 Geen asbest**

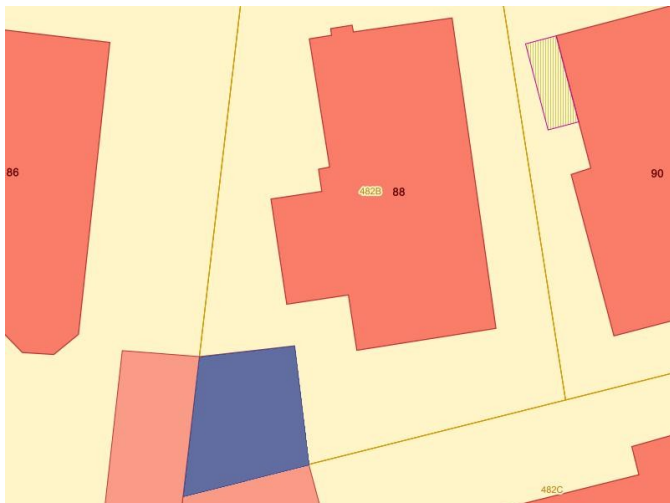
## Zone 2: Bijgebouw

### 1 Asbestmateriaal
