# Asbestinventarisatetest

Parklaan 27/VER2, 2940 Stabroek

Attestnummer : 20260108-000168.000

Uitgegeven op : 08.01.2026

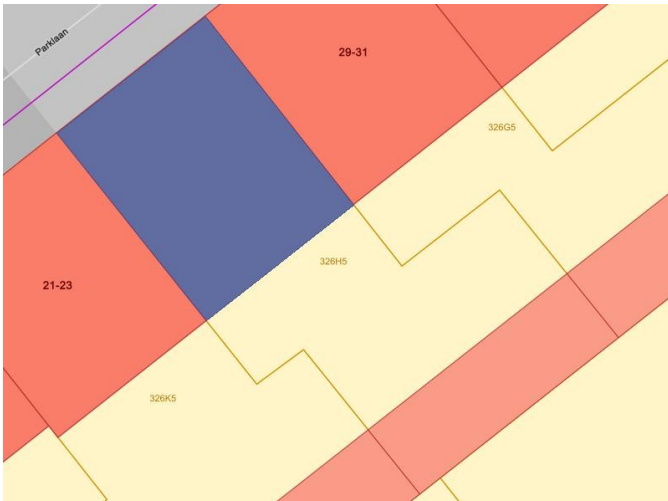
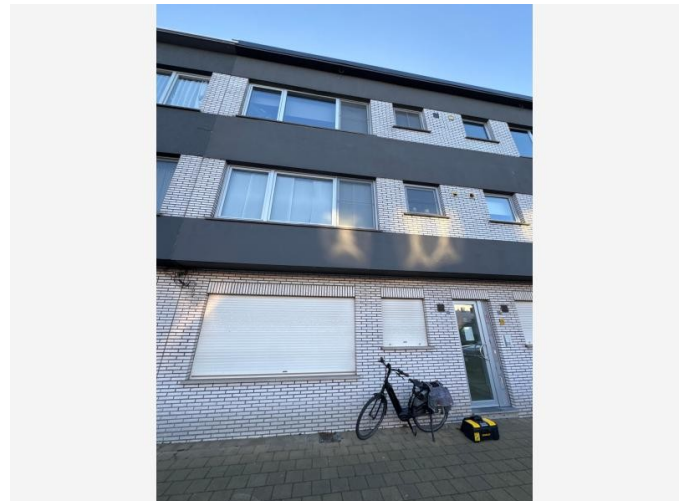
# Zone 1: Hoofdgebouw

Tijdens de inspectie vastgesteld:

- 0    **Asbestmaterialen**
- 2    **Beperkingen**
- 0    **Uitsluitingen**
- 0    **Roerende goederen**
- 0    **Puin, steenslag, (water)bodem**
- 1    **Advies**
- 2    **Geen asbest**

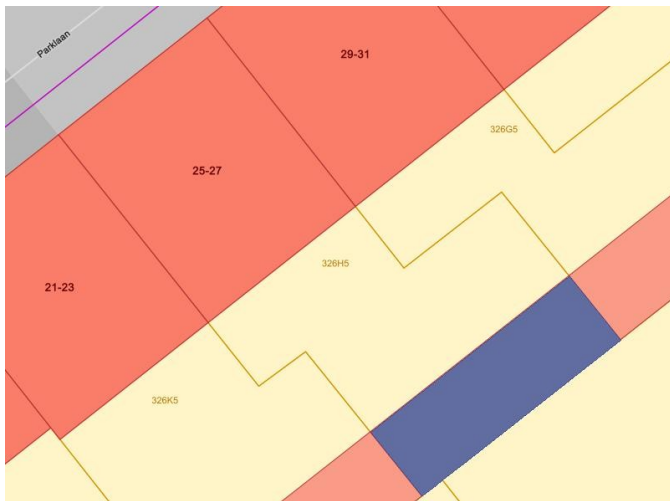
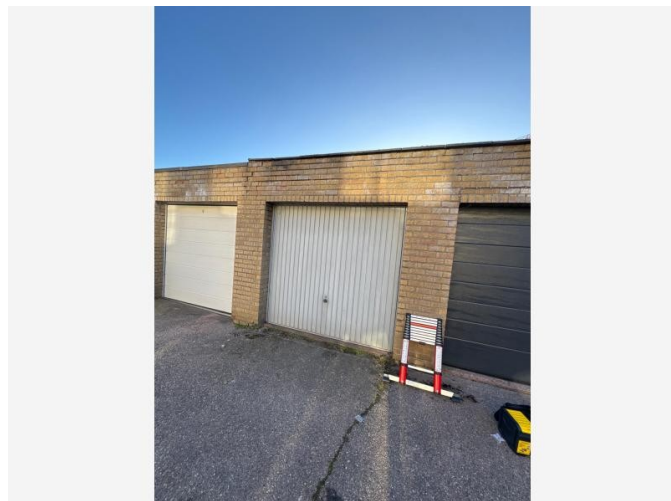
## Zone 2: Bijgebouw

Tijdens de inspectie vastgesteld:

- 0 Asbestmaterialen
- 1 **Beperking**
- 0 Uitsluitingen
- 0 Roerende goederen
- 0 Puin, steenslag, (water)bodem
- 0 Adviezen
- 0 Geen asbest
