# Asbestinventarisatetest

Gillis Damaesstraat 73, 2040 Antwerpen

Attestnummer : 20260118-000050.000

Uitgegeven op : 18.01.2026

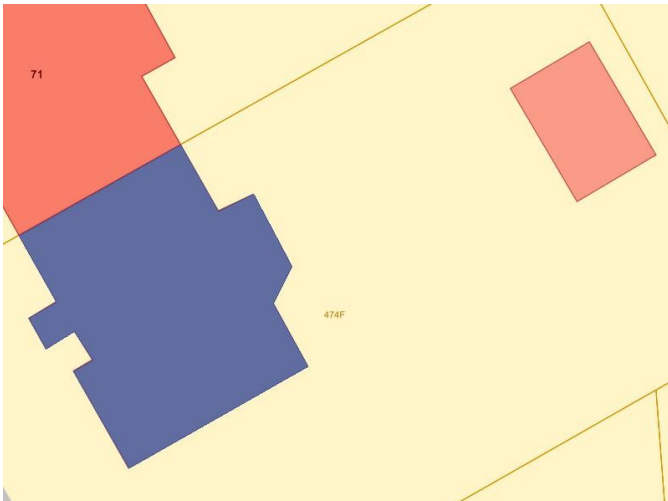
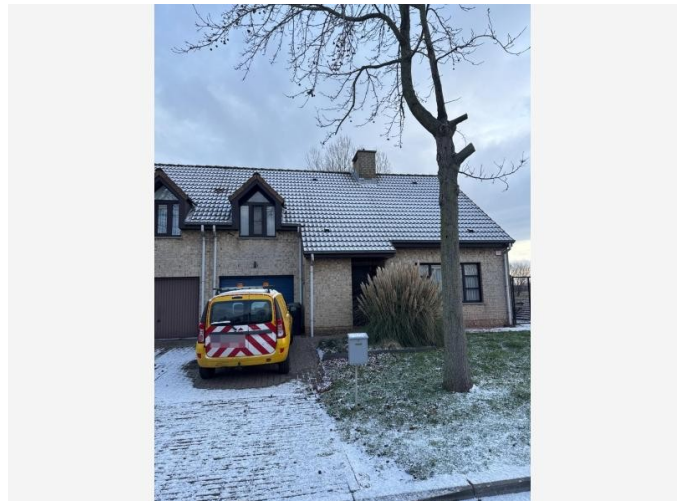
## Zone 1: Hoofdgebouw

Tijdens de inspectie vastgesteld:

- 0 Asbestmaterialen
- 2 Beperkingen
- 0 Uitsluitingen
- 0 Roerende goederen
- 0 Puin, steenslag, (water)bodem
- 1 Advies
- 2 Geen asbest

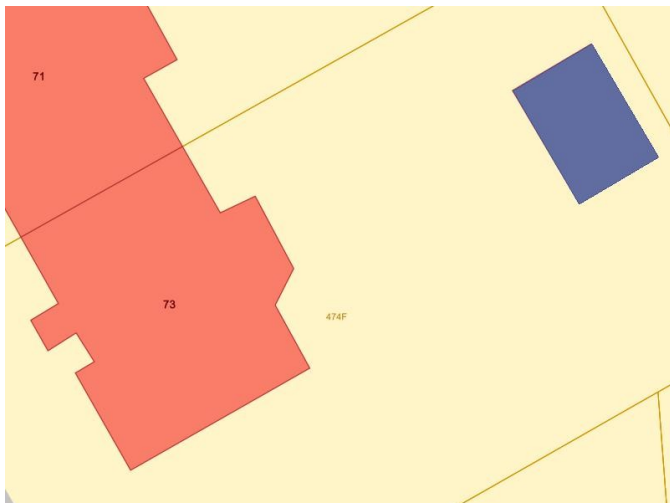
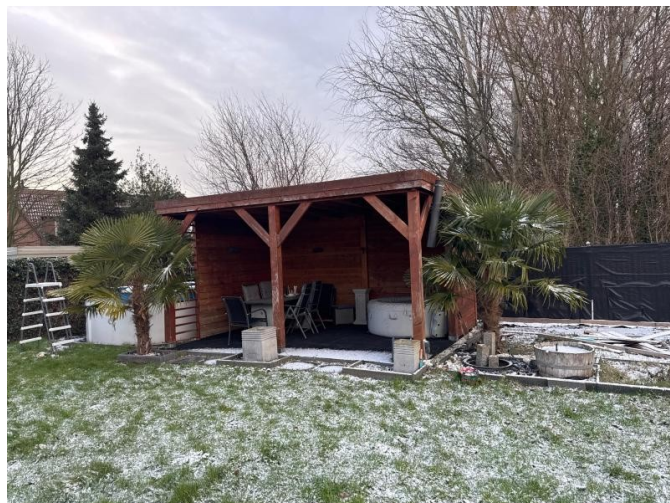
## Zone 2: Bijgebouw

Tijdens de inspectie vastgesteld:

- 0 Asbestmaterialen
- 0 Beperkingen
- 0 Uitsluitingen
- 0 Roerende goederen
- 0 Puin, steenslag, (water)bodem
- 0 Adviezen
- 0 Geen asbest
