# Asbestinventarisatattest

Valeriaanstraat 27, 2040 Antwerpen

Attestnummer : 20260118-000057.000

Uitgegeven op : 18.01.2026

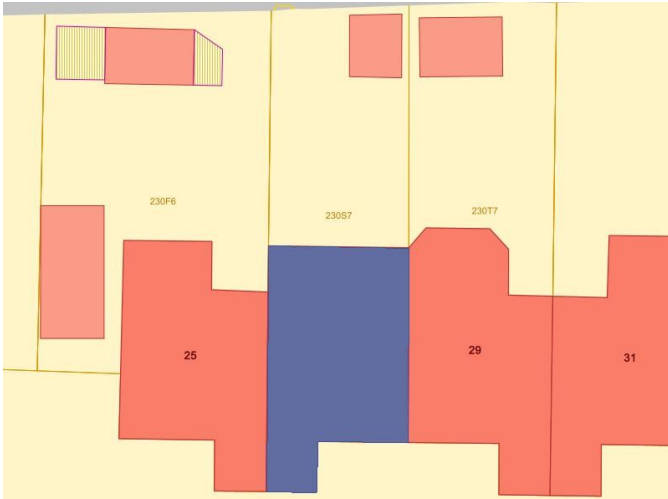
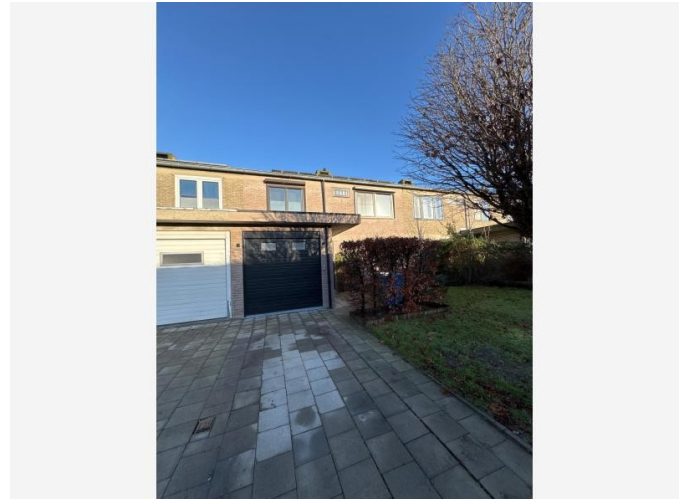
## Zone 1: Hoofdgebouw

Tijdens de inspectie vastgesteld:

- 1 **Asbestmateriaal**
- 2 **Beperkingen**
- 0 Uitsluitingen
- 0 Roerende goederen
- 0 Puin, steenslag, (water)bodem
- 1 **Advies**
- 1 **Geen asbest**

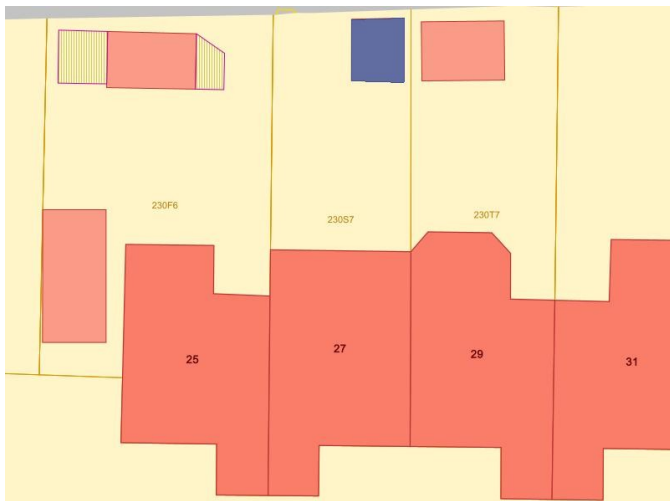
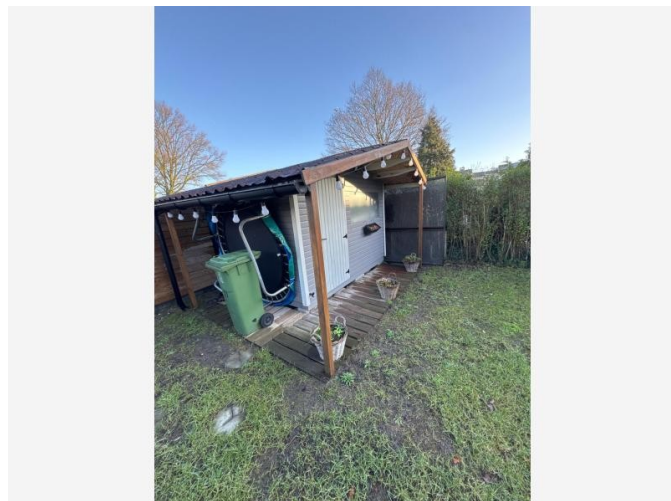
## Zone 2: Bijgebouw

Tijdens de inspectie vastgesteld:

- 0 Asbestmaterialen
- 0 Beperkingen
- 0 Uitsluitingen
- 0 Roerende goederen
- 0 Puin, steenslag, (water)bodem
- 0 Adviezen
- 0 Geen asbest
