# Asbestinventarisatetest

Berkenlaan 68/GLVL, 2940 Stabroek

Attestnummer : 20260125-000025.000

Uitgegeven op : 25.01.2026

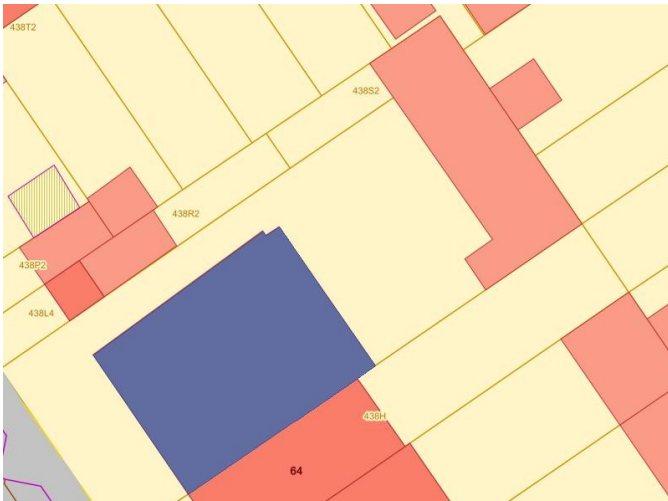
## Zone 1: Hoofdgebouw

### 2 Asbestmaterialen

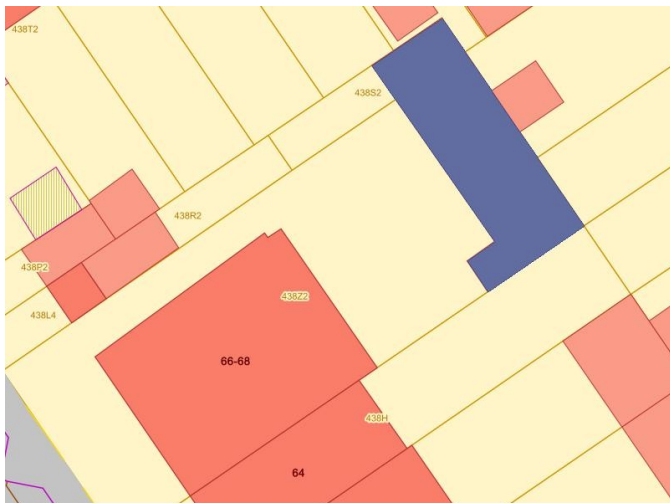
## Zone 2: Bijgebouw

- 0 Asbestmaterialen
- 0 Beperkingen
- 0 Uitsluitingen
- 0 Roerende goederen
- 0 Puin, steenslag, (water)bodem
- 1 Advies**
- 0 Geen asbest
