# Asbestinventarisatetest

Berkenlaan 66, 2940 Stabroek  
Gemeenschappelijke delen

Attestnummer : 20240424-000063.000

Uitgegeven op : 24.04.2024

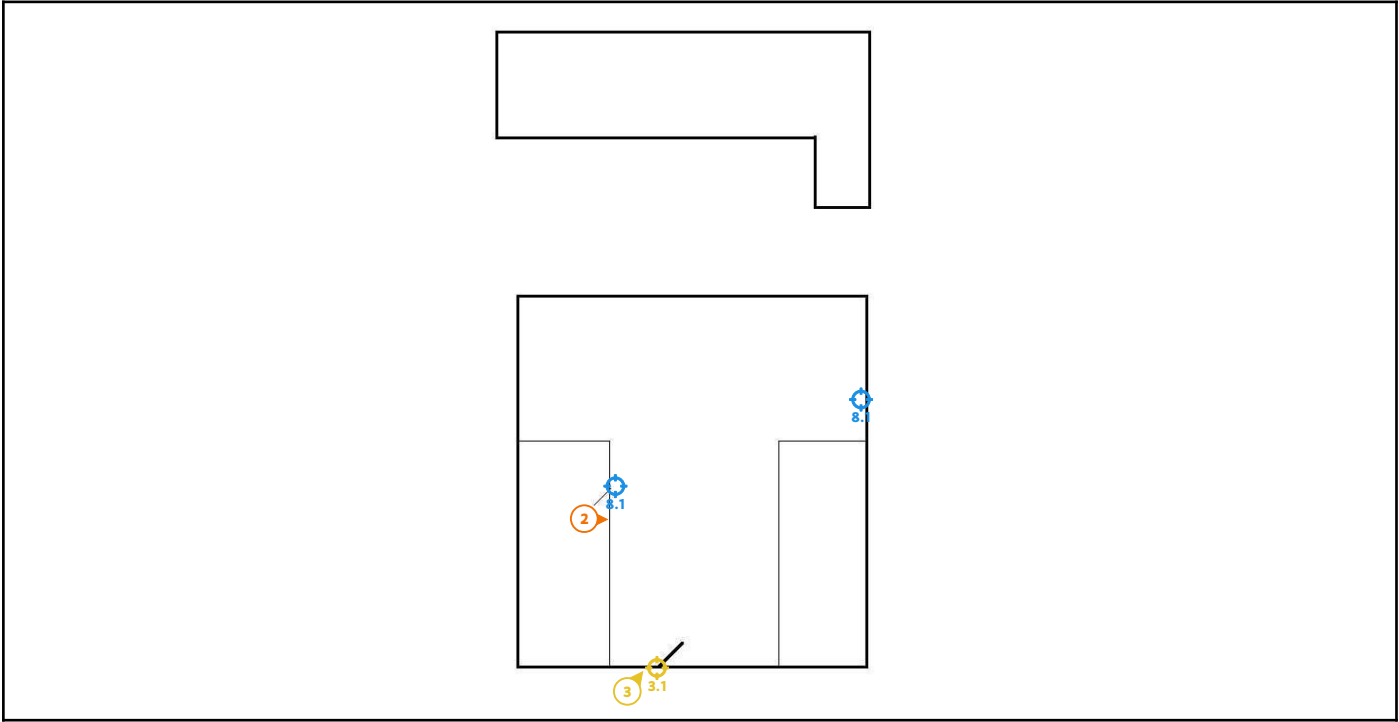
# Plan 1.1: plan GLV

| Beschrijving | Type | Actie |
|---|---|---|
| 8.1 Code: Bepoistering trappenhal | Mengmonster | - |

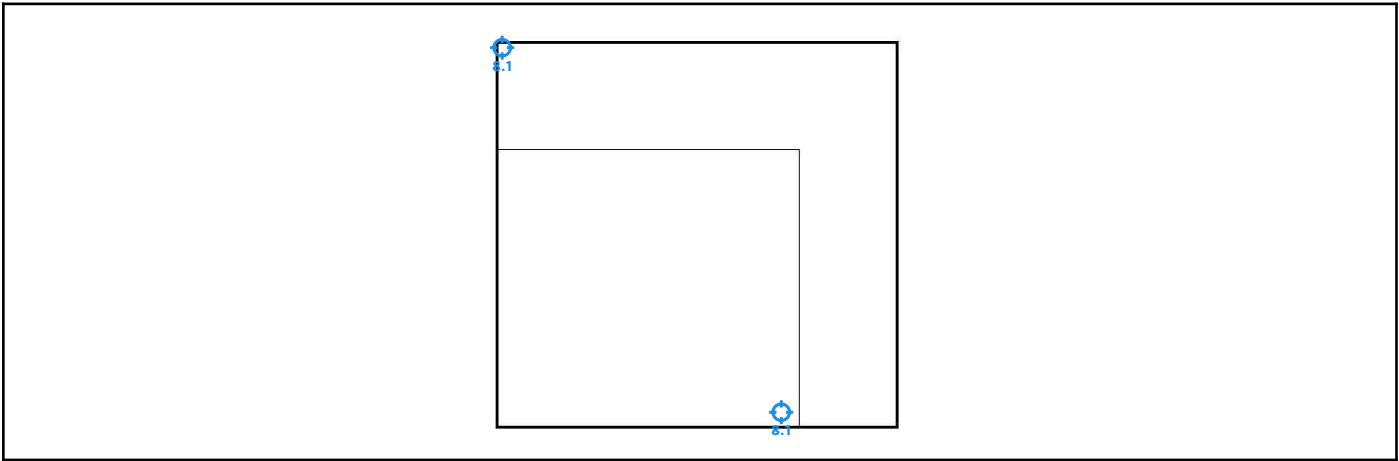
# Plan 1.2: Verdiepen

| Beschrijving | Type | Actie |
|---|---|---|
| 8.1 Code: Beploistering trappenhal | Mengmonster | - |

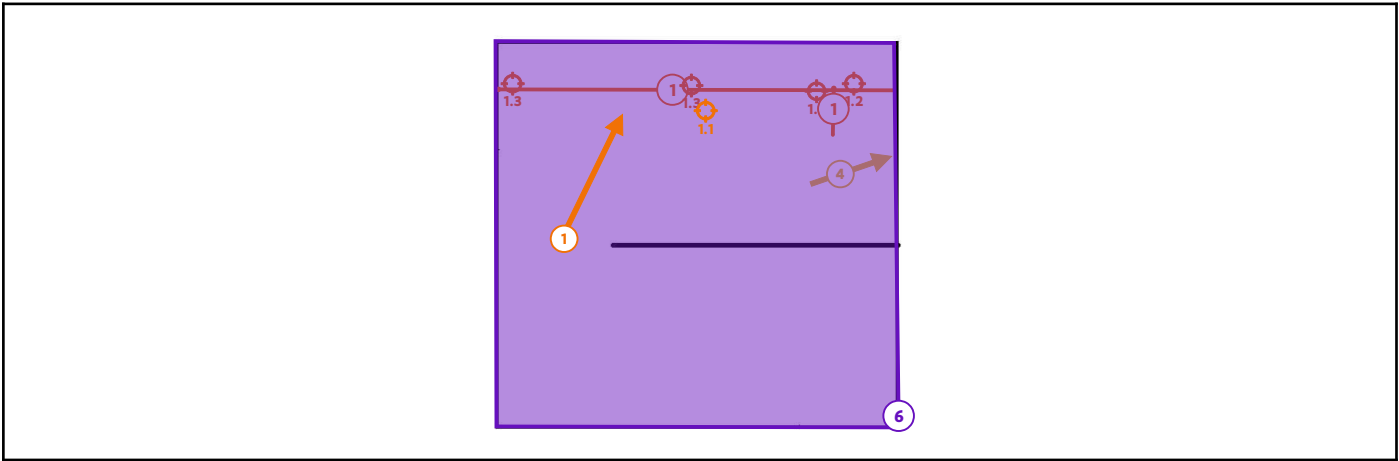
# Plan 1.3: Kelder

| Beschrijving | Type | Actie |
|---|---|---|
| 6. Lijmlaag faience tegels | Advies | - |

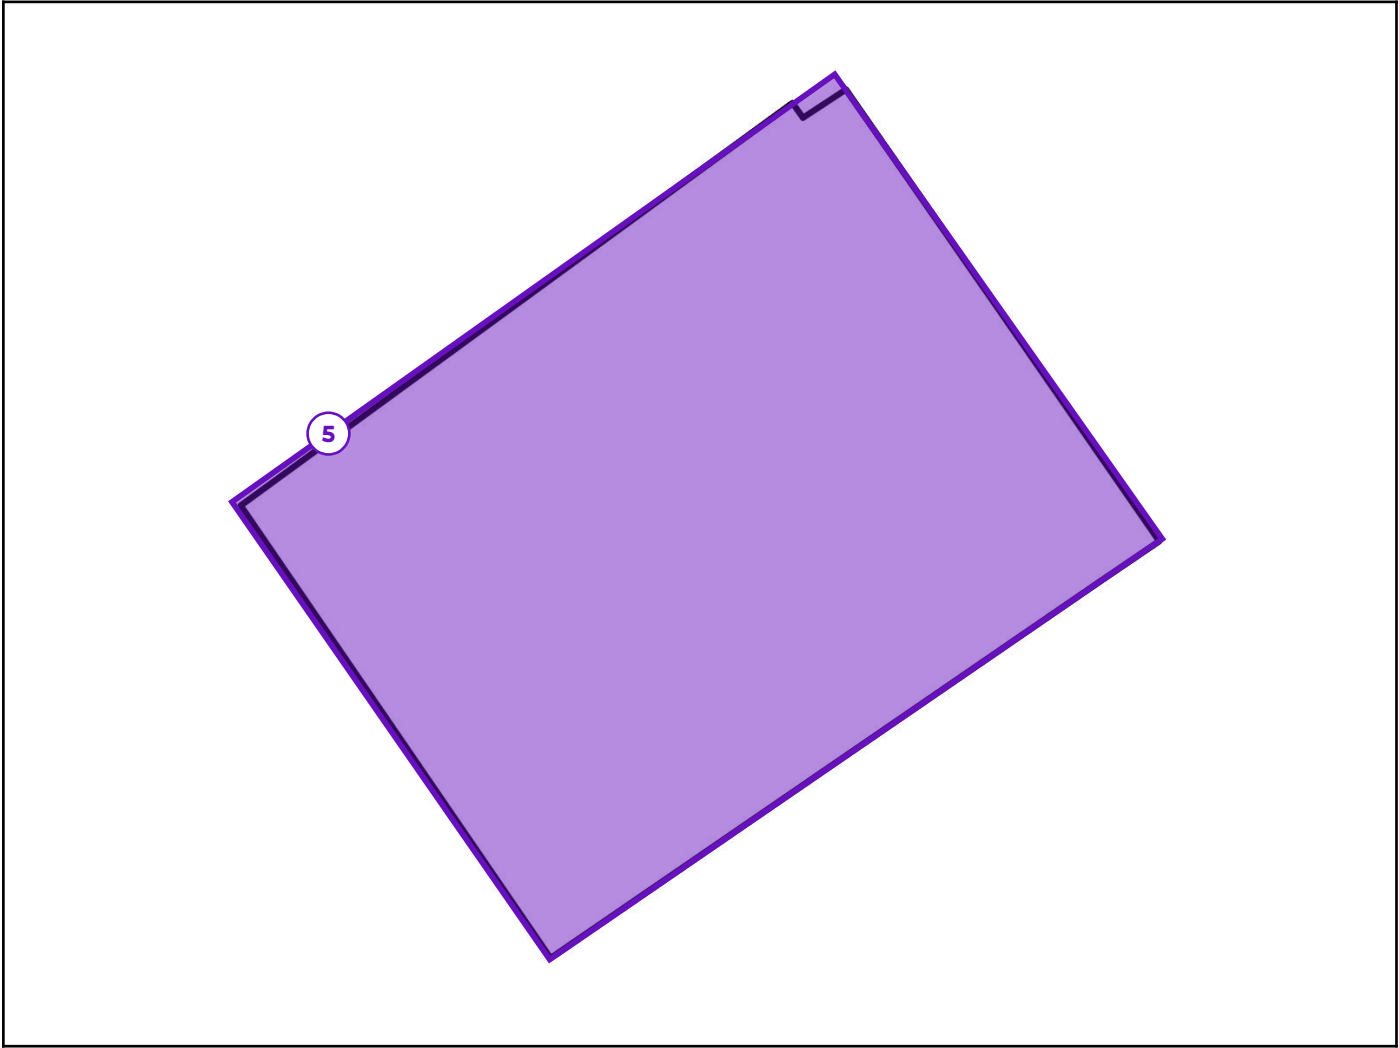
# Plan 1.4: Hoofdgebouw plan

| Beschrijving | Type | Actie |
|---|---|---|
| 5. Plat dak | Beperking | - |
