# Asbestinventarisatetest

Steenstraat 54, 2180 Antwerpen

Attestnummer : 20260127-000337.000

**Asbestveilig** (maar niet asbestvrij)

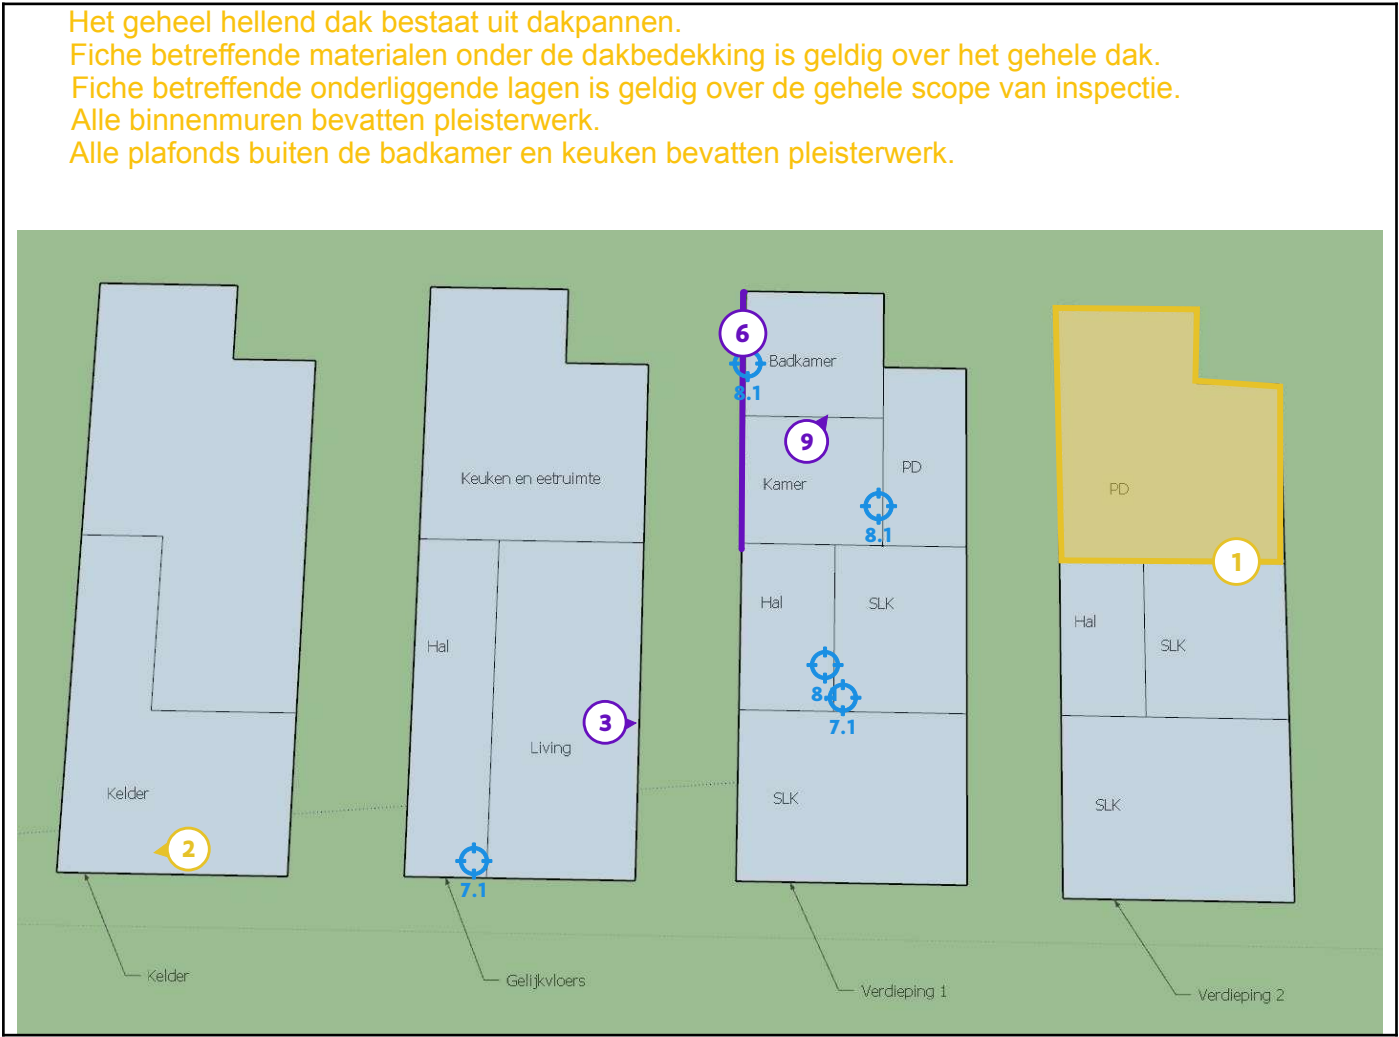
# Plan 1.1: Plan

- 2 **Asbestmaterialen**
- 2 **Beperkingen**
- 0 Uitsluitingen
- 0 Roerende goederen
- 0 Puin, steenslag, (water)bodem
- 2 **Adviezen**
- 2 **Geen asbest**
