# Asbestinventarisatetest

Kastanjelaan 16/GLVL, 2940 Stabroek

Attestnummer : 20260130-000245.000

Uitgegeven op : 30.01.2026

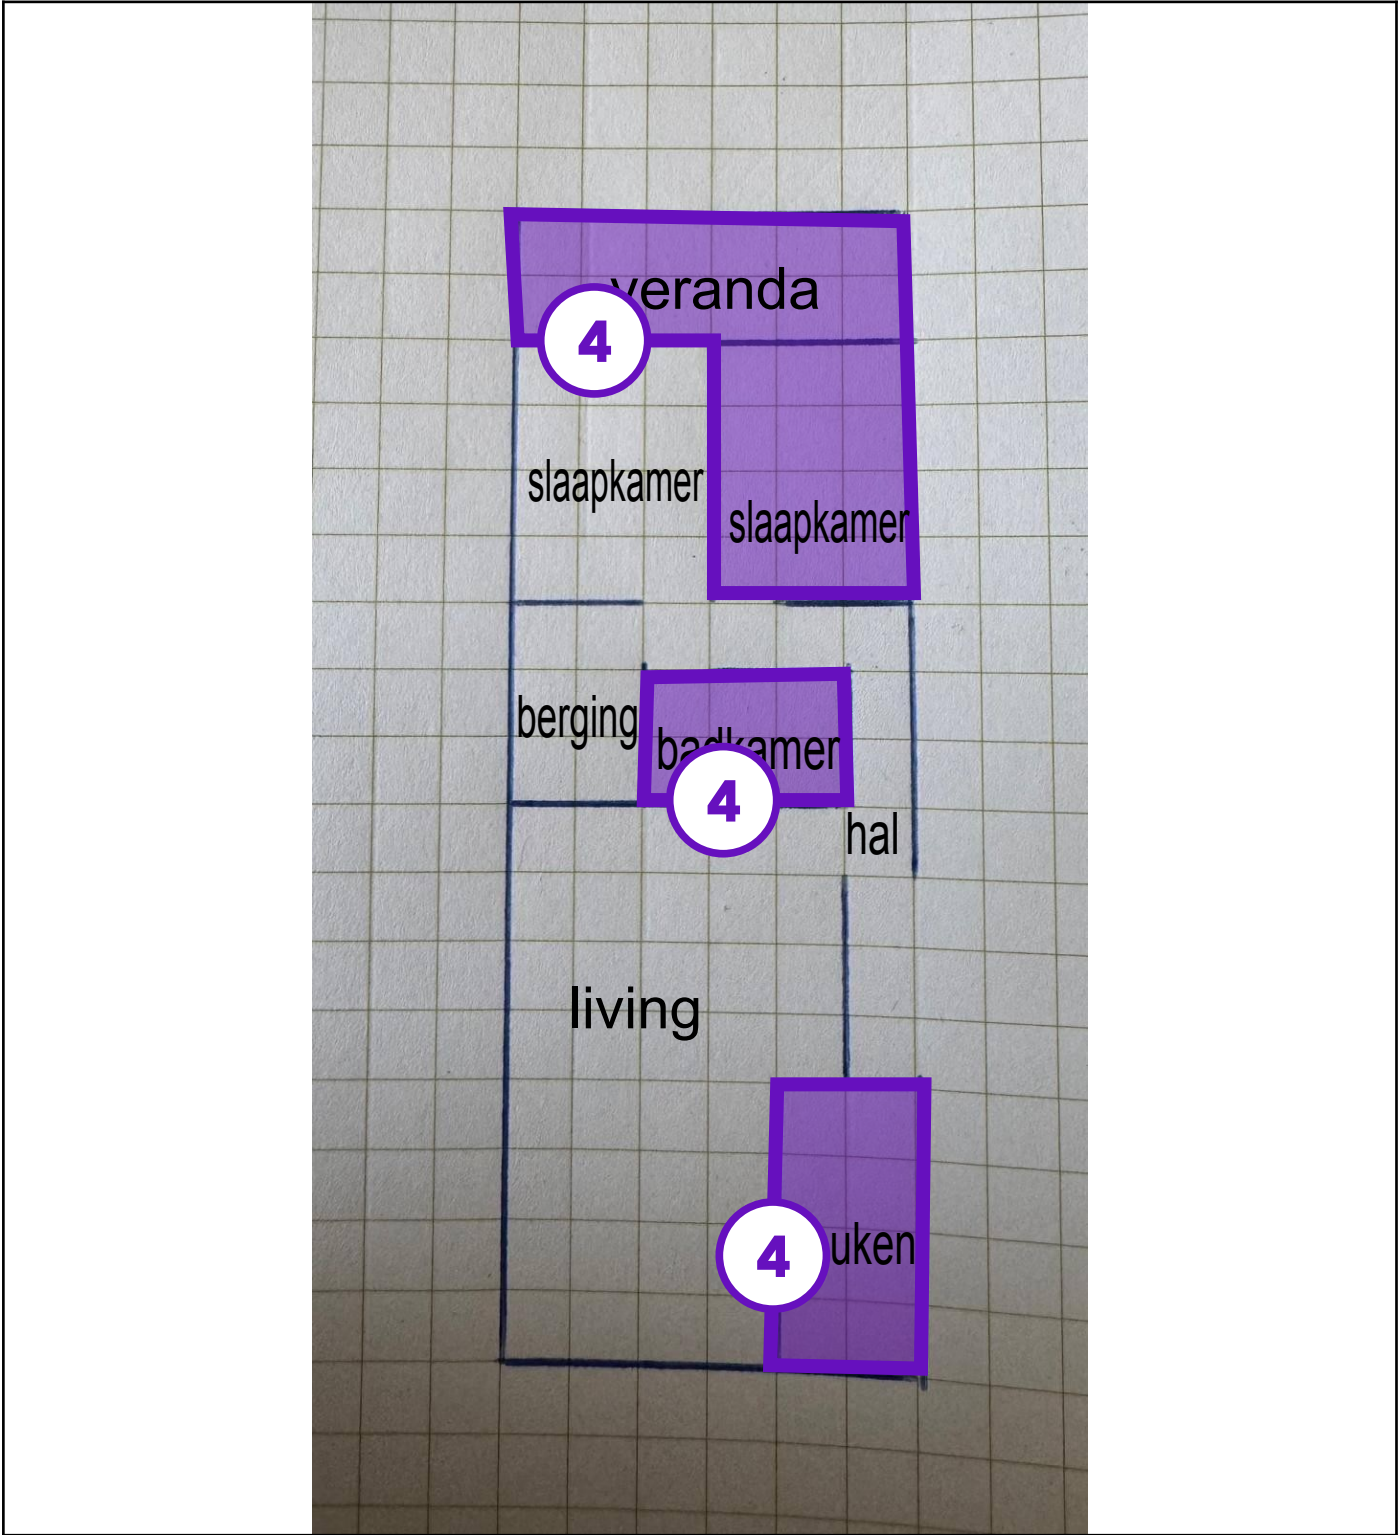
# Plan 1.3: appartement GLVL

| Beschrijving | Type | Actie |
|---|---|---|
| 4. plafonds uit niet asbestverdachte materiaal | Advies | - |

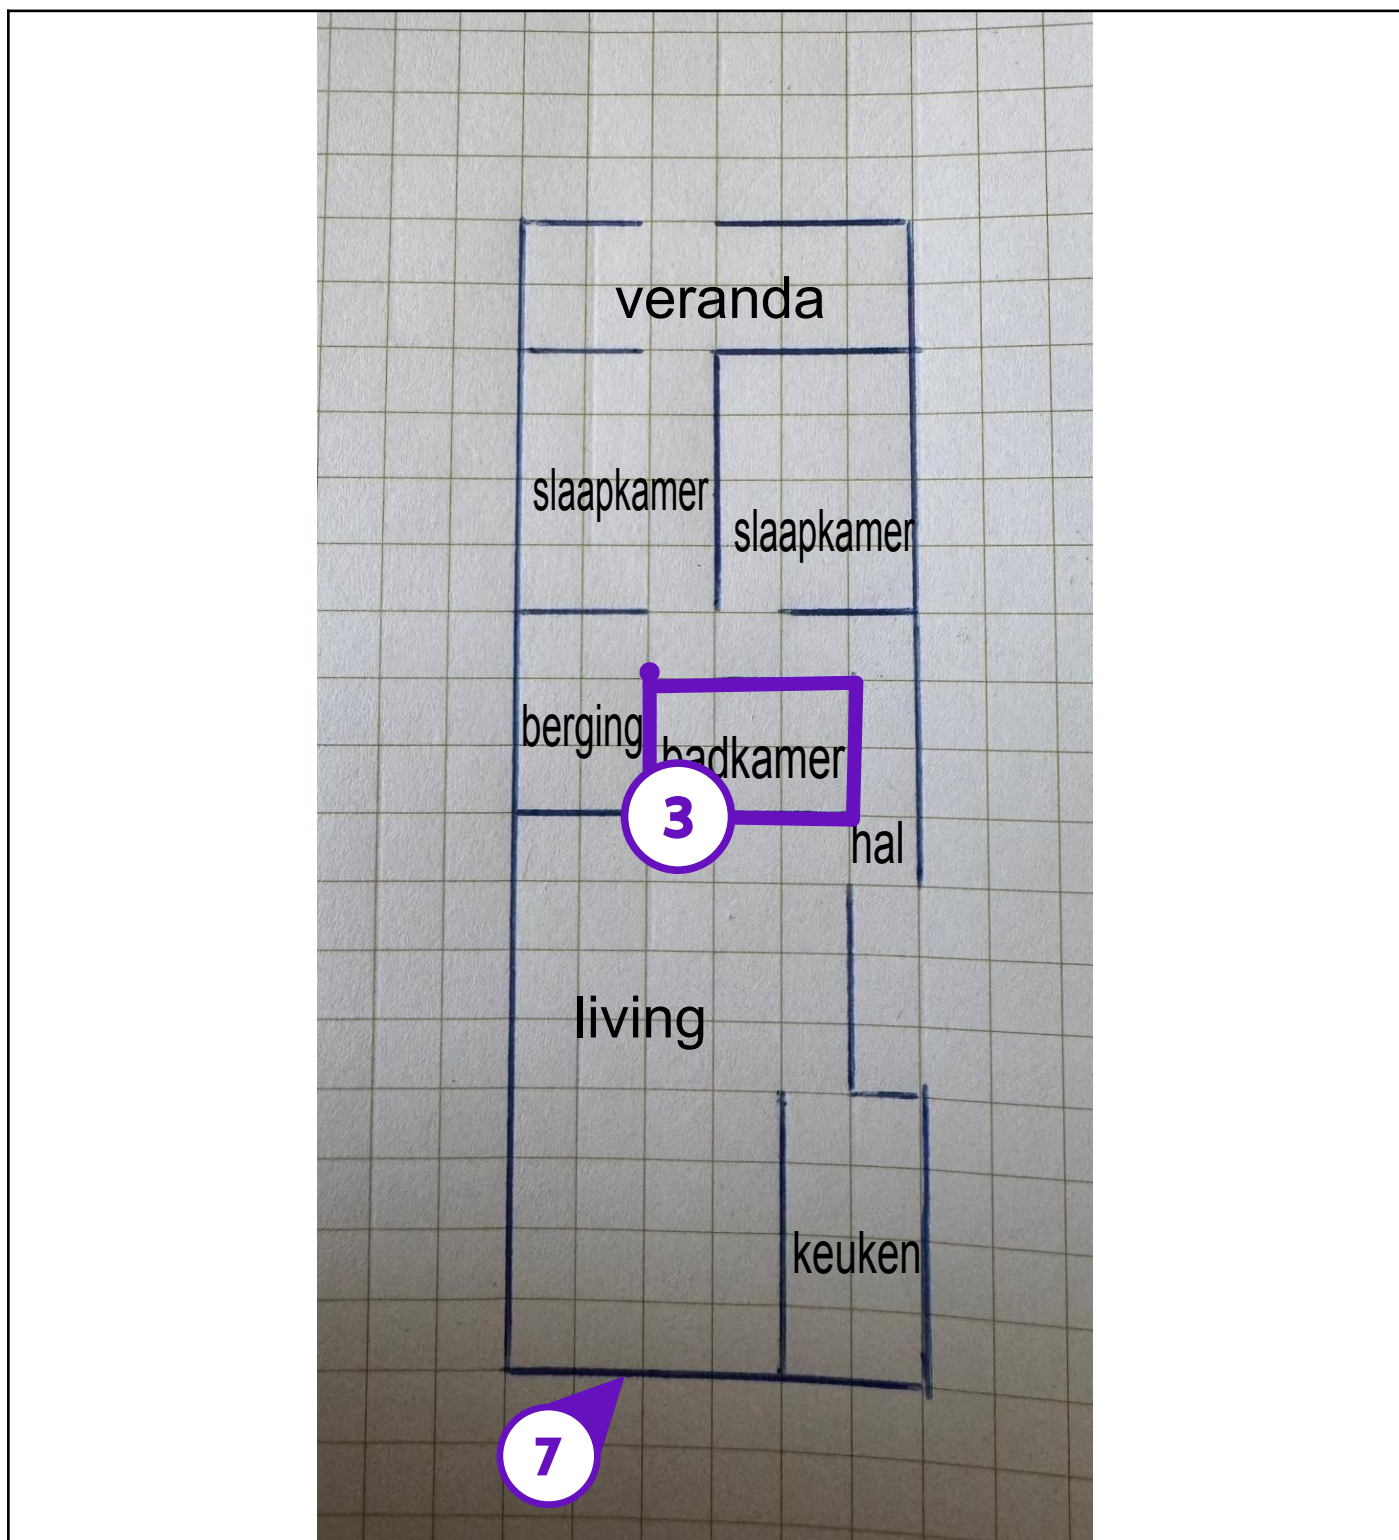
## Plan 1.4: appartement GLVL

| 7. Afdichtingsmateriaal (mastiek, kit, ...) aan schrijnwerk | Overige ruimte of materiaal | - |

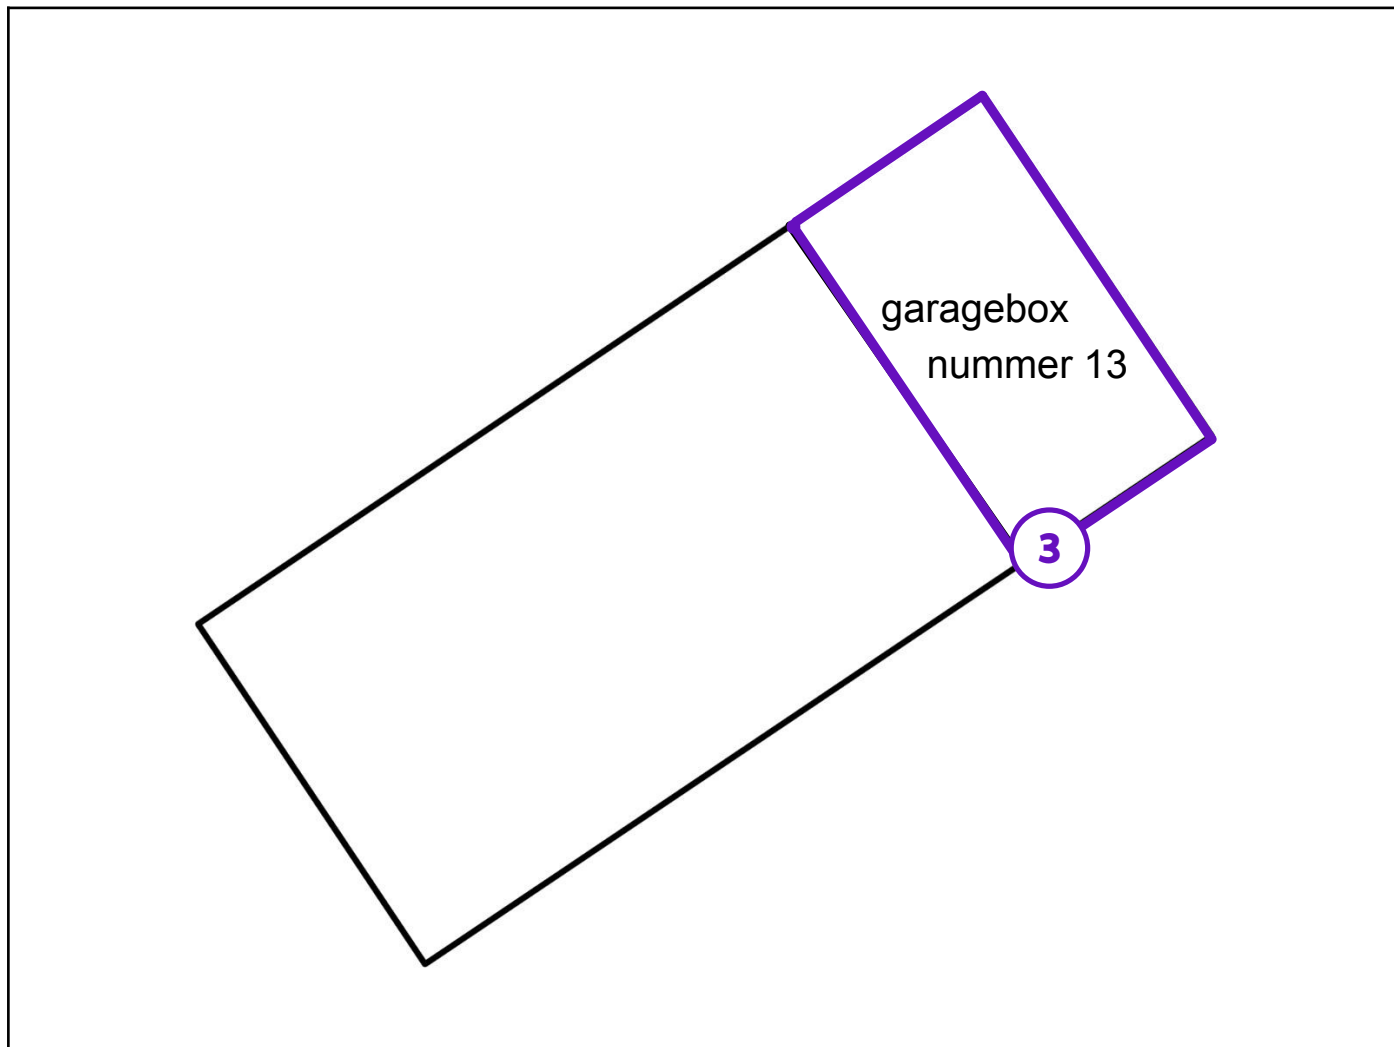
## Plan 2.3: garagebox plan

| Beschrijving | Type | Actie |
|---|---|---|
| 3. wanden uit niet asbestverdachte materiaal | Advies | - |
