# Asbestinventarisatattest

Putsebaan 107, 2040 Antwerpen

Attestnummer : 20260205-000240.000

Uitgegeven op : 05.02.2026

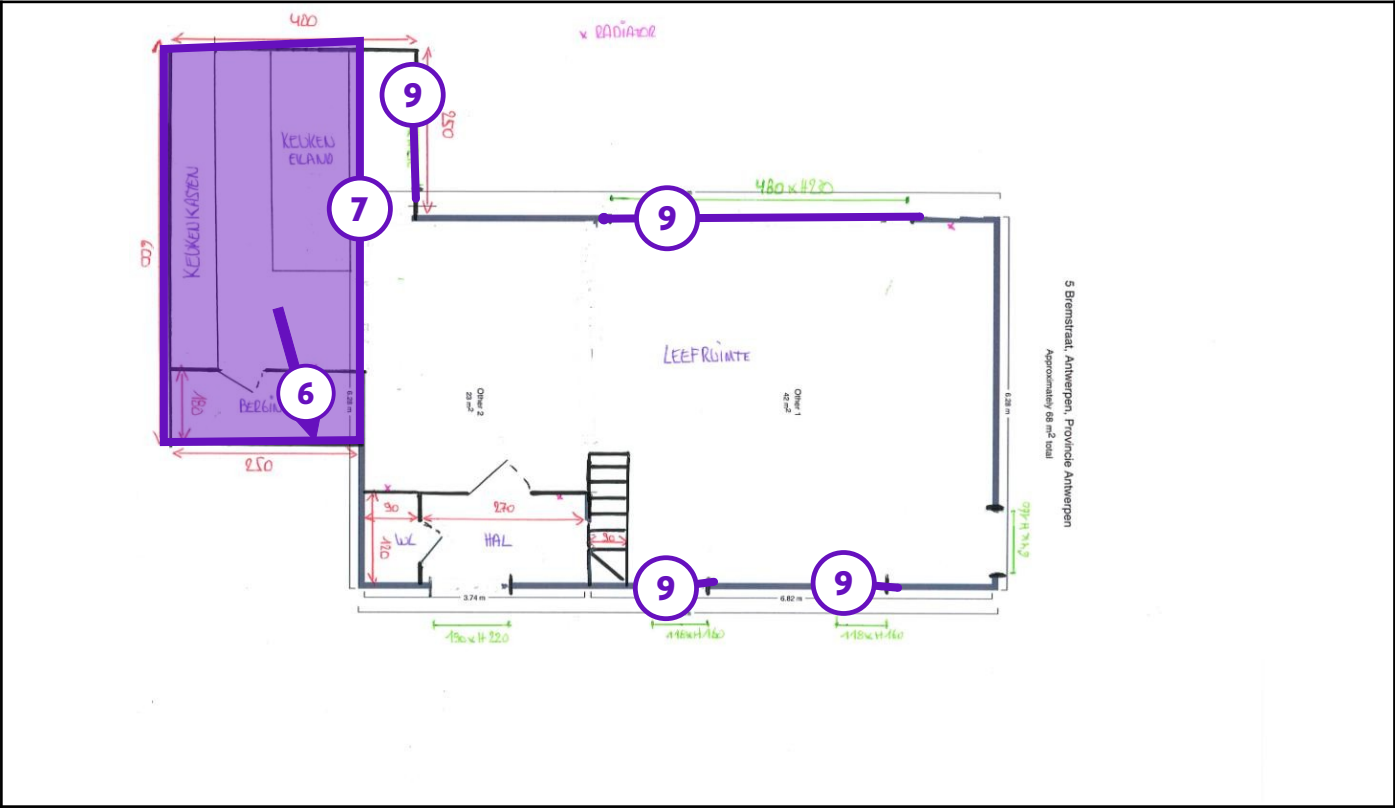
# Plan 1.1: Niveau 0

| Beschrijving | Type | Actie |
|---|---|---|
| 9. Kit aan de ramen | Overige ruimte of materiaal | - |

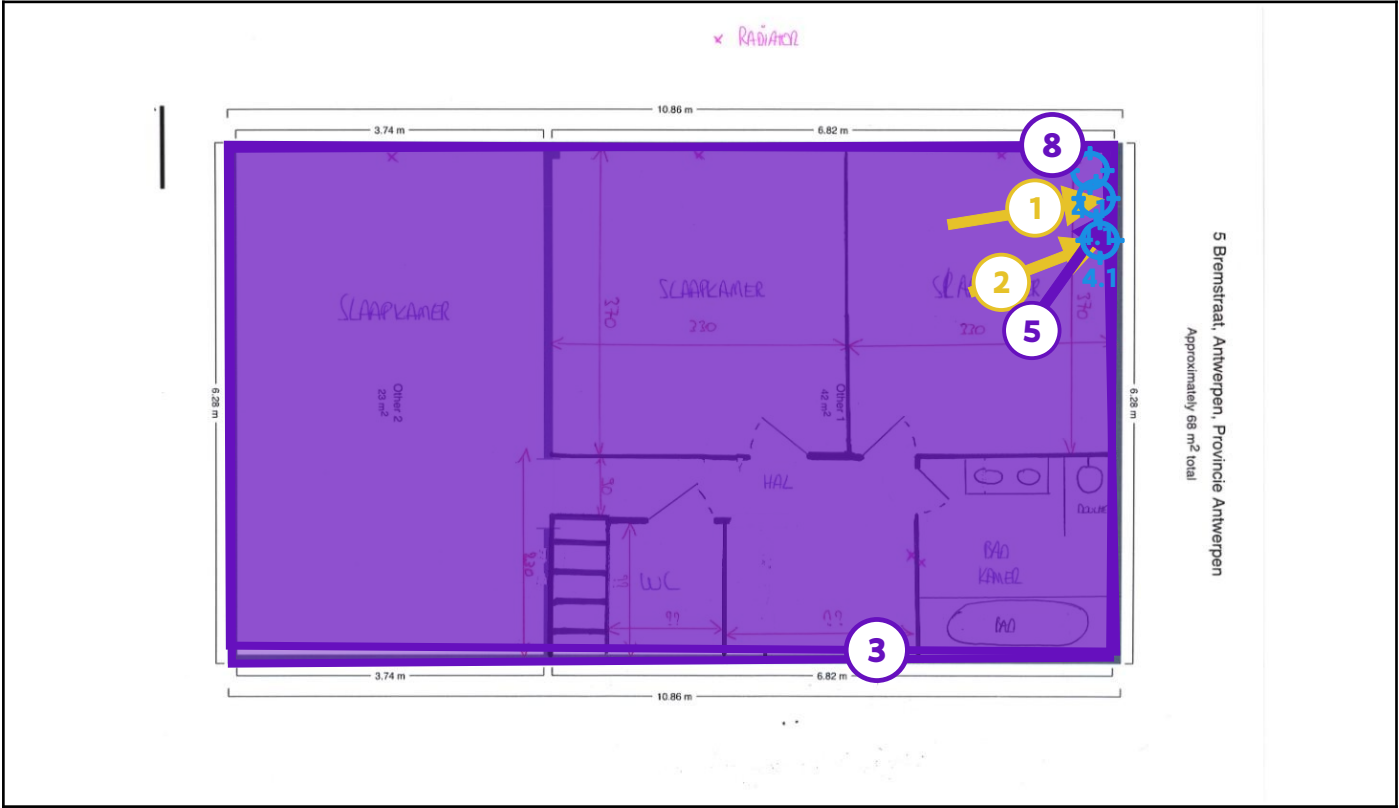
# Plan 1.2: Niveau +1

| Beschrijving | Type | Actie |
|---|---|---|
| 8. Dakbedekking bestaande uit natuurleien (niet verdacht) | Overige ruimte of materiaal | - |
