# Asbestinventarisatetest

Gebroeders Leemansstraat 65, 2180 Antwerpen

Attestnummer : 20260329-000118.000

**Asbestveilig** (maar mogelijk niet asbestvrij)

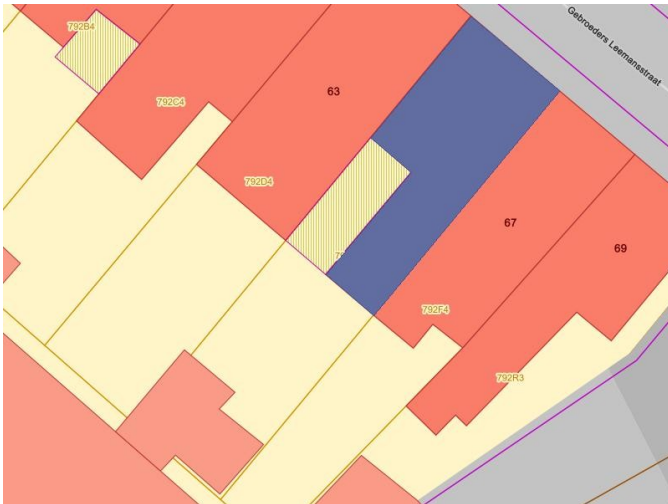
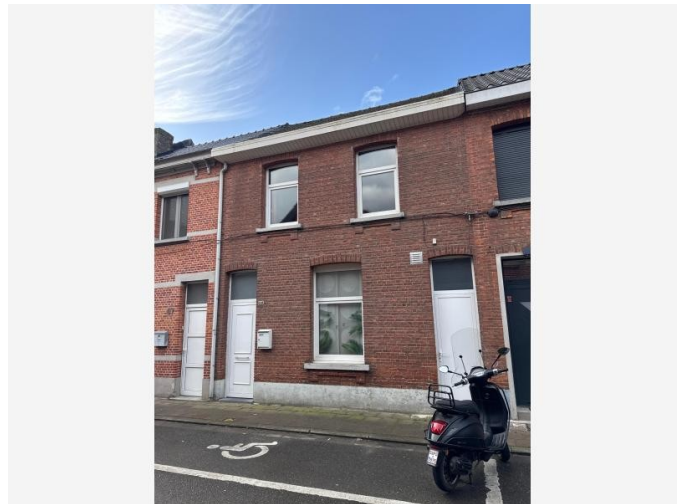
## Zone 1: Hoofdgebouw

Tijdens de inspectie vastgesteld:

- 0 Asbestmaterialen
- 0 Beperkingen
- 0 Uitsluitingen
- 0 Roerende goederen
- 0 Puin, steenslag, (water)bodem
- 1 Advies
- 1 Geen asbest

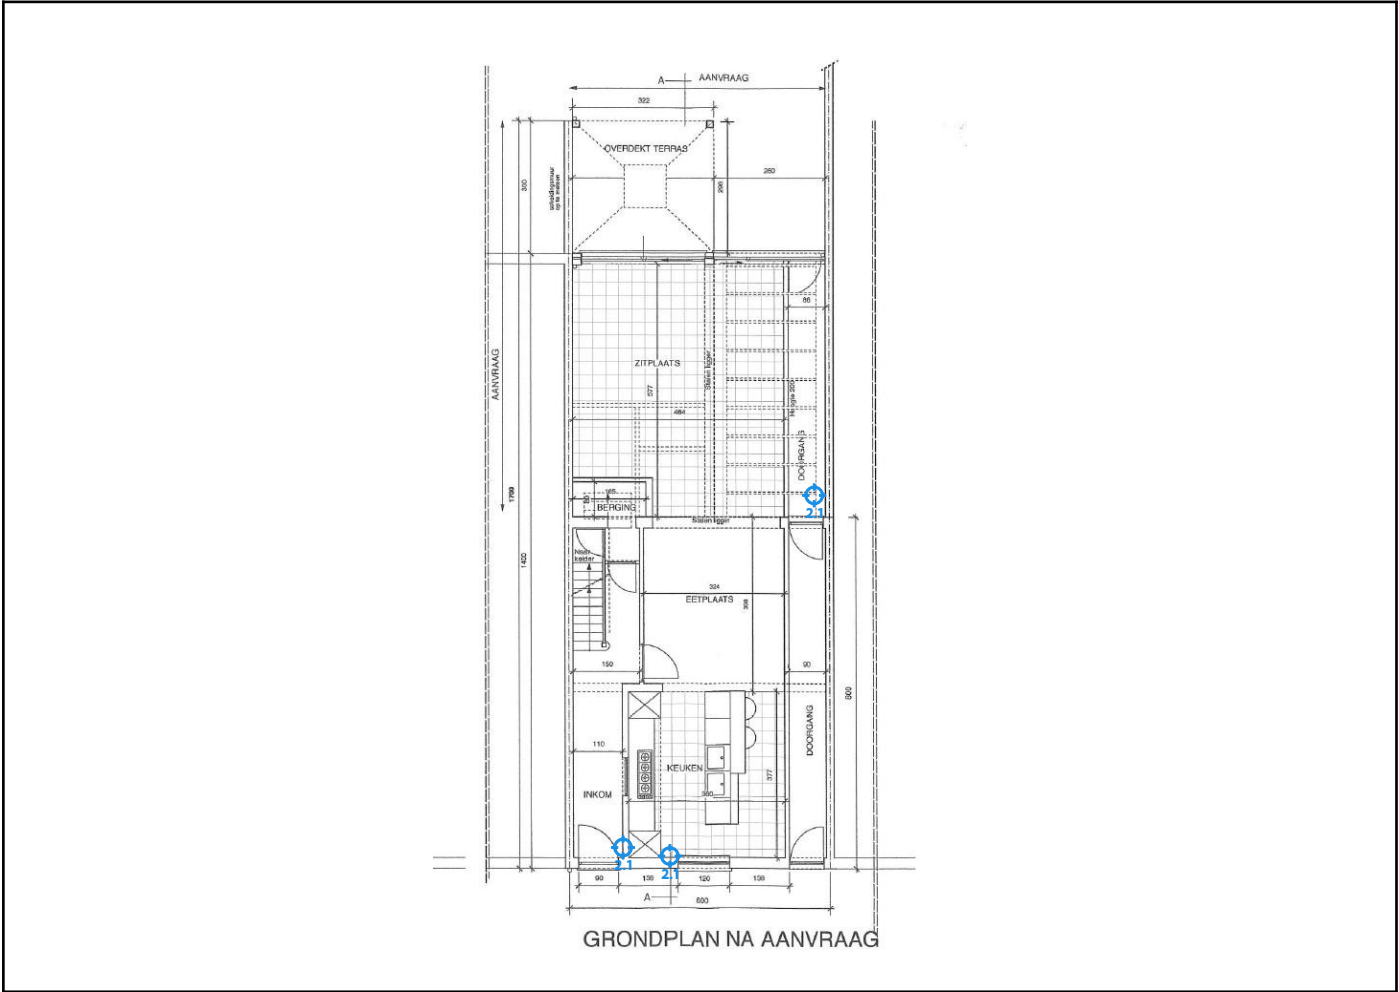
# Plan 1.2: Gelijkvloers

| Beschrijving | Type | Actie |
|---|---|---|
| 2. Pleisterwerk muur | Geen asbest | - |

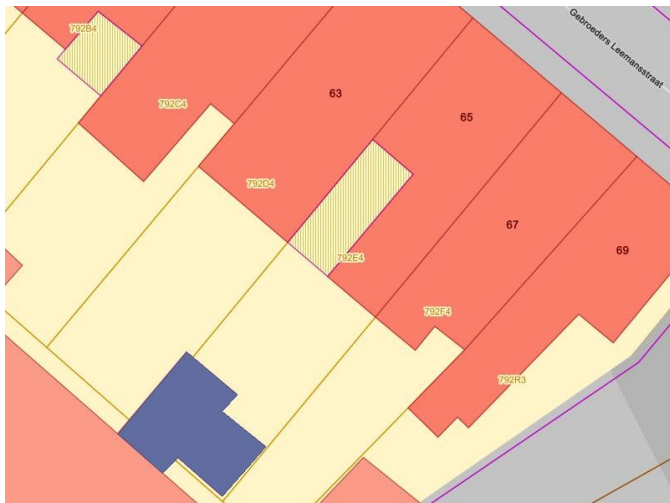
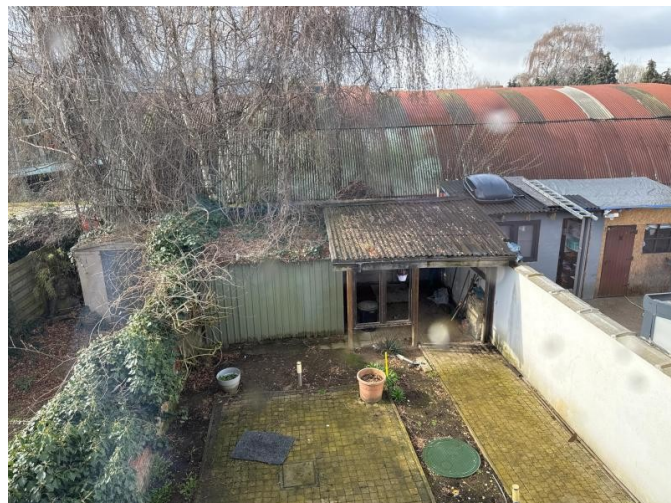
## Zone 2: Bijgebouw

Tijdens de inspectie vastgesteld:

- 0 Asbestmaterialen
- 0 Beperkingen
- 0 Uitsluitingen
- 0 Roerende goederen
- 0 Puin, steenslag, (water)bodem
- 0 Adviezen
- 0 Geen asbest
