Asbestinventarisatetest

Dorpsbeekstraat 45, 2040 Antwerpen

Attestnummer : 20260330-000286.000

Uitgegeven op : 30.03.2026

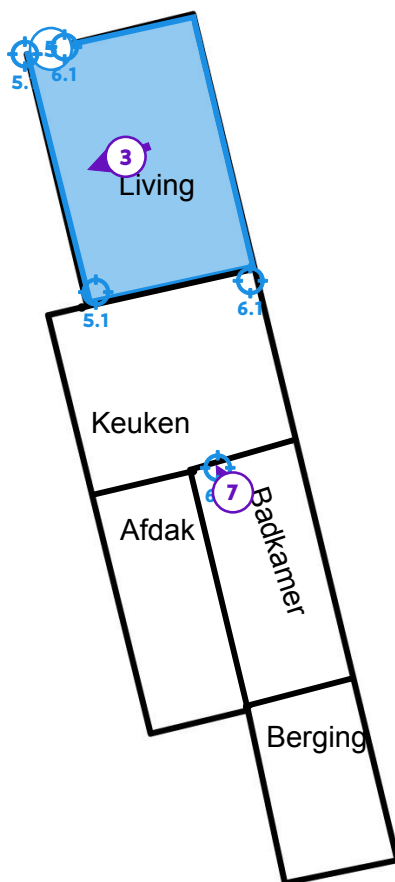
Plan 1.2: Gelijkvloers

Alle zwarte elektriciteitscomponenten bestaan uit bakeliet.
Fiche betreffende onderliggende lagen is geldig over de gehele scope van inspectie.
Alle binnenmuren bevatten pleisterwerk.

Beschrijving	Type	Actie
2. Bakelieten elementen	Asbestmateriaal	Zorgvuldig beheren
3. Binnenkant schouw	Beperking	-
4. Onderliggende lagen - vloeren - plafonden - tegels	Advies	-
5. Pleisterwerk plafond	Geen asbest	-

5.1 Code: Pleisterwerk plafond	Mengmonster	-
6. Pleisterwerk muur	Geen asbest	-
6.1 Code: MM01 Pleisterwerk muur	Mengmonster	-
7. Stookinstallatie vernieuwd	Overige ruimte of materiaal	-

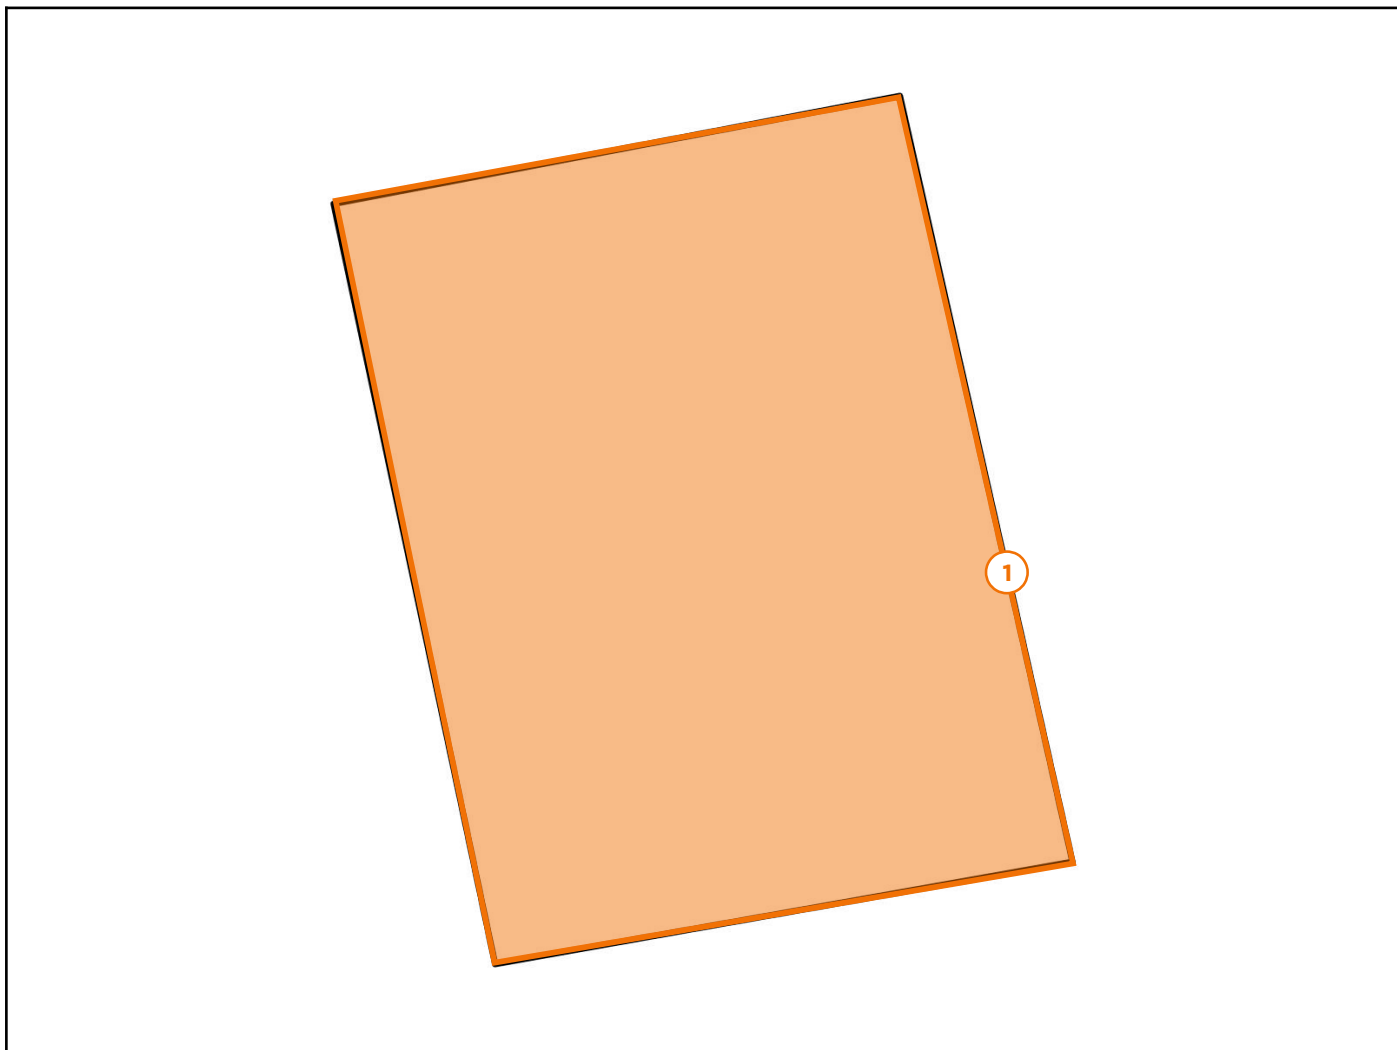
Plan 2.1: Bijgebouw

Beschrijving	Type	Actie
1. Golfplaten	Asbestmateriaal	Verwijderen

De platen licht bevochtigen om stofvorming te beperken.
