Asbestinventarisatetest

Sierkerslaan 26/VER1, 2940 Stabroek

Attestnummer : 20260428-000356.000

Uitgegeven op : 28.04.2026

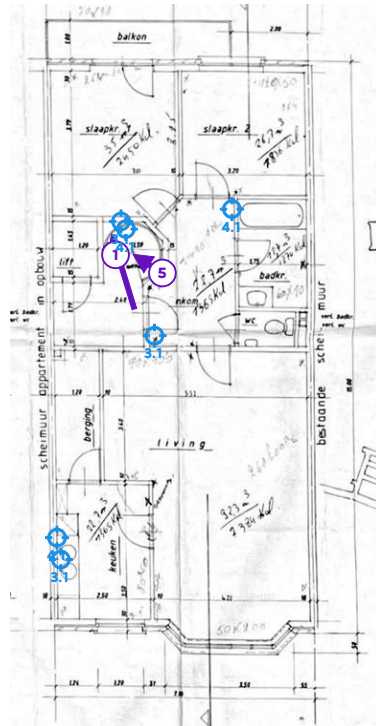
Plan 1.1: Plan

Fiche betreffende onderliggende lagen is geldig over de gehele scope van inspectie.
 Alle binnenmuren bevatten pleisterwerk.
 Alle plafonden bevatten pleisterwerk.

Beschrijving	Type	Actie
1. Binnenkant schouw	Beperking	-
2. Onderliggende lagen - vloeren - plafonden - tegels	Advies	-
3. Pleisterwerk muur	Geen asbest	-
3.1 Code: MM01 Pleisterwerk muur	Mengmonster	-
4. Pleisterwerk plafond	Geen asbest	-
4.1 Code: Pleisterwerk plafond	Mengmonster	-
5. Stookinstallatie vernieuwd	Overige ruimte of materiaal	-
