Asbestinventarisatetest

Zandvlietse Dorpstraat 131, 2040 Antwerpen

Attestnummer : 20260401-000287.000

Niet-asbestveilig

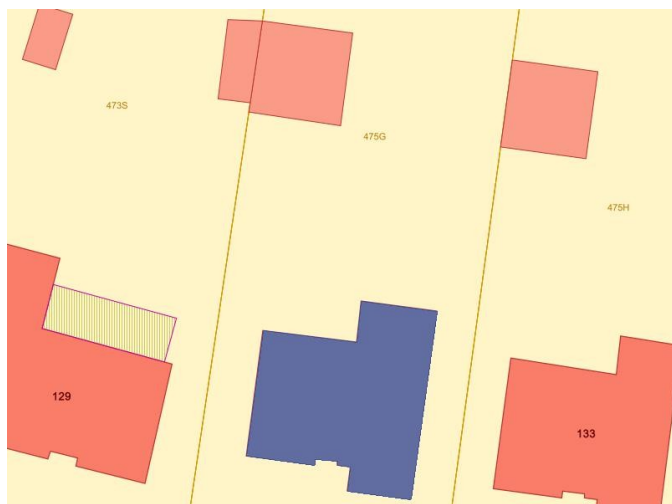
Zone 1: Hoofdgebouw

- 1 Asbestmateriaal**
- 1 Beperking**
- 0 Uitsluitingen
- 0 Roerende goederen
- 0 Puin, steenslag, (water)bodem
- 1 Advies**
- 1 Geen asbest**

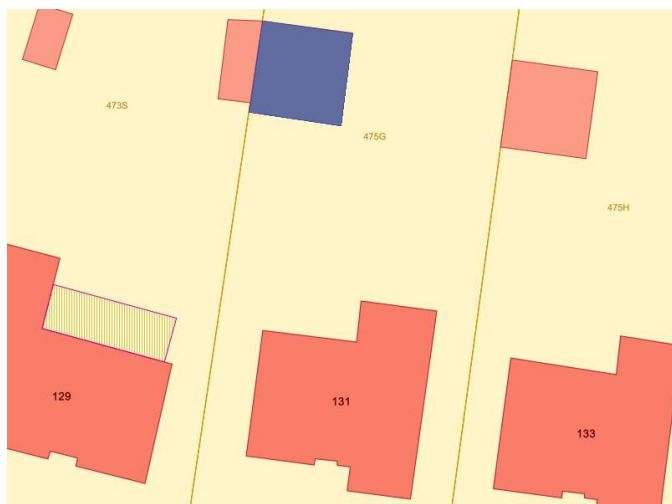
Zone 2: Bijgebouw

- 1 Asbestmateriaal**
- 0 Beperkingen
- 0 Uitsluitingen
- 0 Roerende goederen
- 0 Puin, steenslag, (water)bodem
- 0 Adviezen
- 0 Geen asbest

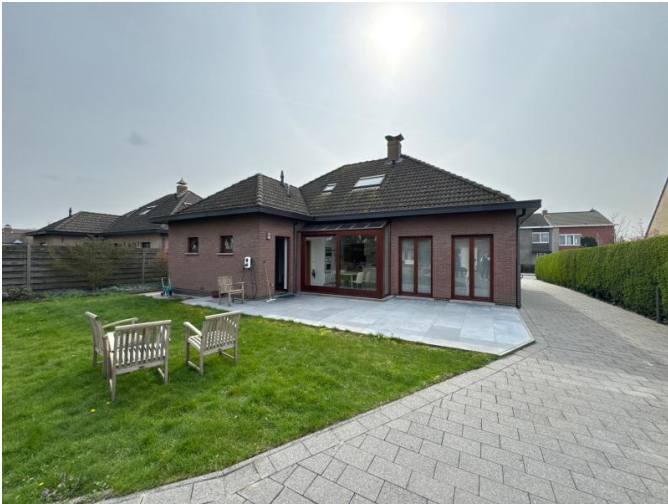
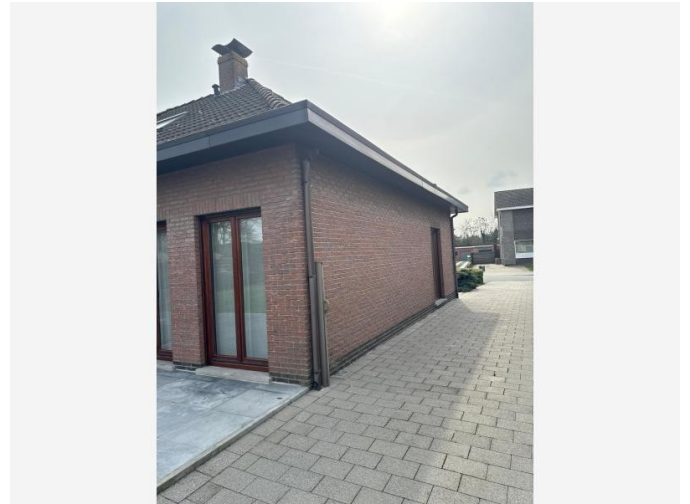
Fiche 7: Dakbedekking - pannen

Beschrijving	Type	Actie
1. Onderdakplaten	Asbestmateriaal	Verwijderen
3. Binnenkant schouw	Beperking	-
4. Onderliggende lagen - vloeren - plafonden - tegels	Advies	-
5. Pleisterwerk muur	Geen asbest	-
5.1 Code: MM01 Pleisterwerk muur	Mengmonster	-
6. Stookinstallatie vernieuwd	Overige ruimte of materiaal	-
7. Dakbedekking - pannen	Overige ruimte of materiaal	-
